# Tilstandsrapport

Tomannsbolig

Nøtteveien 43C, 1715 YVEN

Befaringsdato: 09.04.2025

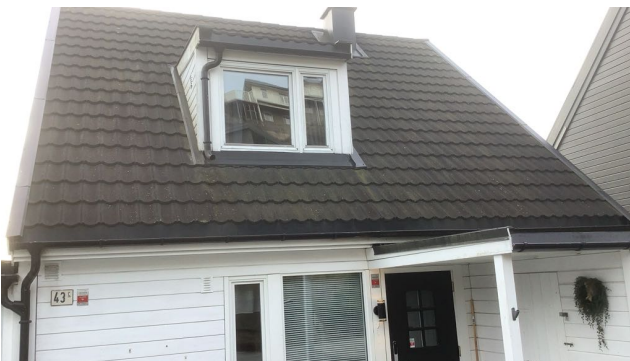
Taksteinen (takkonstruksjon, taktekking og skorstein) kun er observert fra bakkenivå, er vurderingen begrenset av dette. Det er ikke sikkerhetsmessig forsvarlig å bevege seg ut på taket eller observere fra stige. Selv om det ikke er avdekket skader under befaringen, betyr ikke dette at det ikke foreligger skader som en besiktigelse på taket kan avdekke. Vær oppmerksom på denne risikoen. En undersøkelse av taket kan utføres av en fagperson under tilstrekkelige sikkerhetsforhold.

Slitte overflater kan føre til at taksteinen trekker mer vann. Dette kan føre til fuktskader på undertaket.

- Overvåk tilstanden jevnlig. For å få tilstandsgrad 0 eller 1 må tekkingen skiftes ut, men tidspunktet for når dette er nødvendig er vanskelig å si noe om.

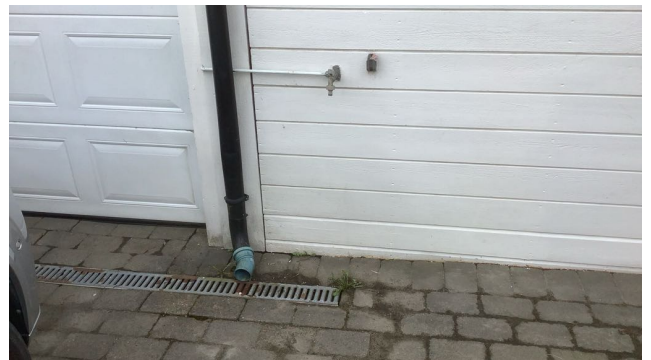
### Nedløp og beslag

Det er montert nedløp og takrenner i stål.

Det var ikke nedbør på befaringen, og derfor er det vanskelig å se om det kan være lekkasjer i takrenner og nedløpene. Det tas derfor forbehold om dette.

Dette kan føre til større fuktpåkjenning på grunnmuren.

- Det må foretas tiltak for å lukke avviket.

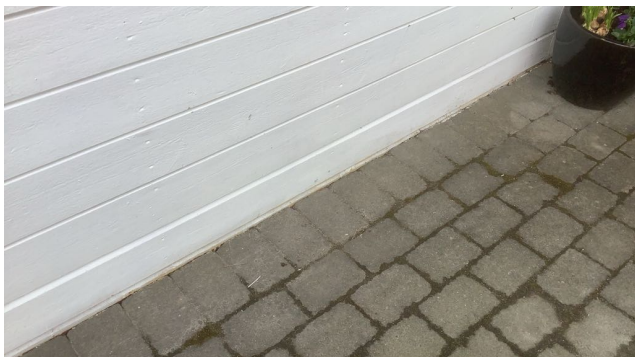
### Veggkonstruksjon

- Det er påvist spredte råteskader i bordkledningen.
- Det er avvik:

Det er observert sprekker i deler av kledningen, og spesielt i skjøter.

Dette fører til fukt og råteskader.

Dett kan føre til fuktskader i veggens konstruksjon, og til liten utlufing bak kledningen.

Det bør foretas terreng justering.

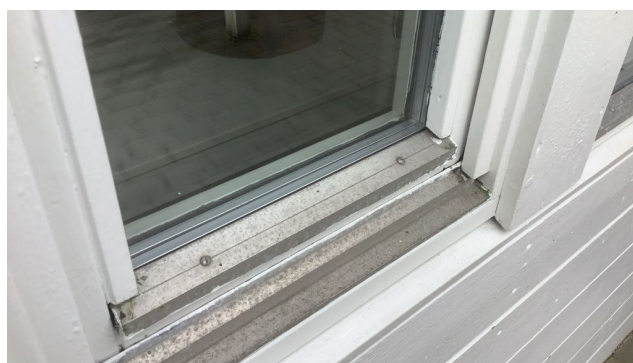
## ! TG 3 Vinduer

- Det er påvist vinduer med fukt/råteskader.
- Det er avvik:

Råteskader i vinduer kan føre til underliggende fuktskader, og bør derfor byttes.

- Tiltak:
- Vinduer med råteskader må erstattes med nye.

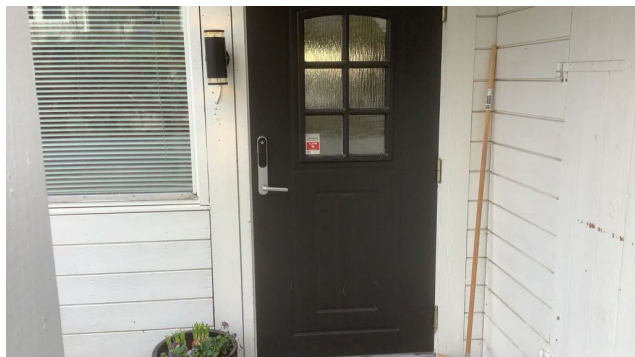
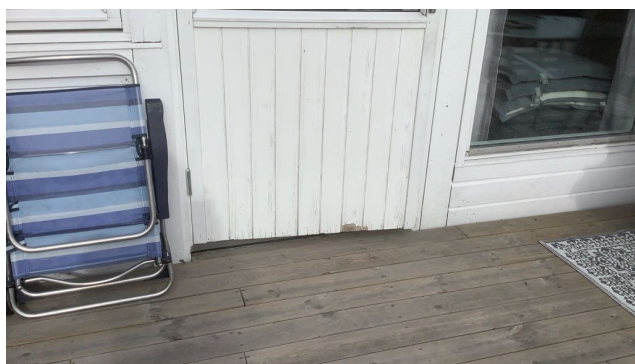
## ! TG 2 Dører

- Det er avvik:
- Ytterdøren og balkongdøren har bruksslettasje.

- Tiltak:
- Slitte overflater kan føre til oppsug av vann, og råteskader.

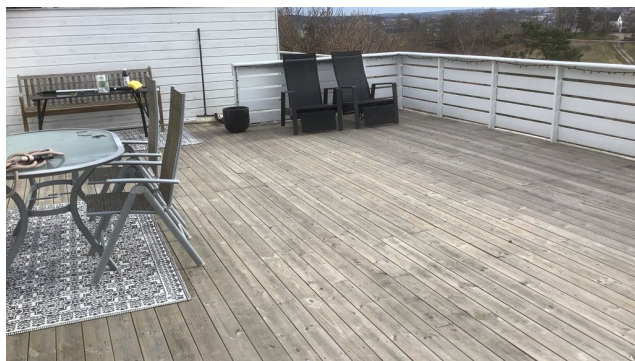
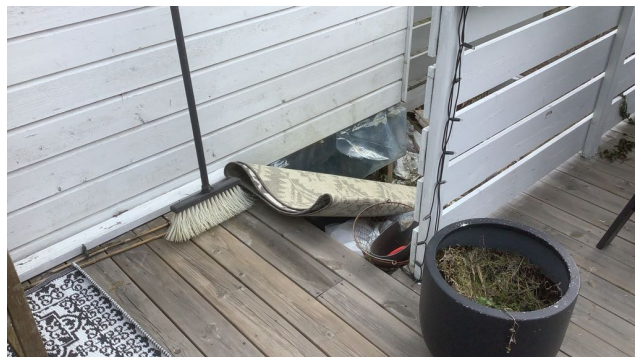
## TG 2 Balkonger, terrasser og rom under balkonger

Svikt i bjelkelag, kan skyldes underdimensjonerte bjelker.  
Det anbefales å foreta en beregning, og eventuelt forsterke bjelkene.

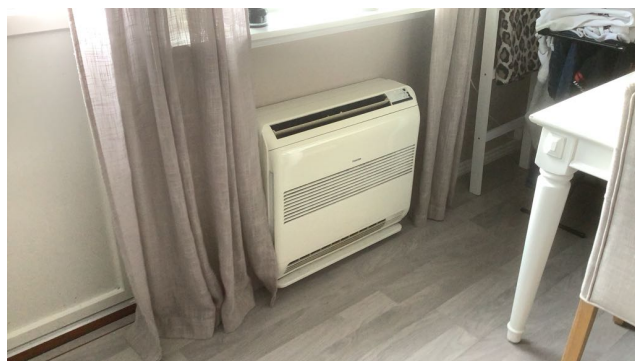
Pga alder kan det ikke utelukkes at varmepumpen vil få defekter innen den nærmeste tiden.

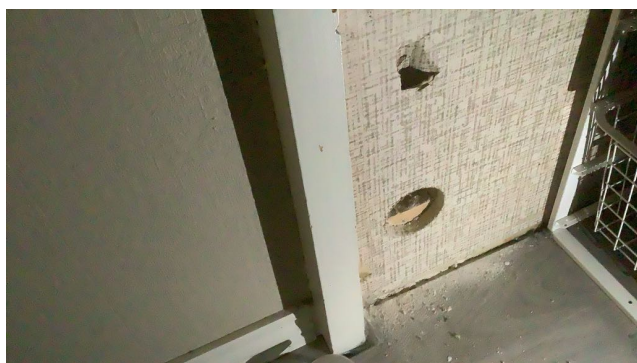
## 1. ETASJE > VASKEROM

Det ble boret 73 mm hull i vegg over svill, og ikke målt forhøyede fuktverdier.

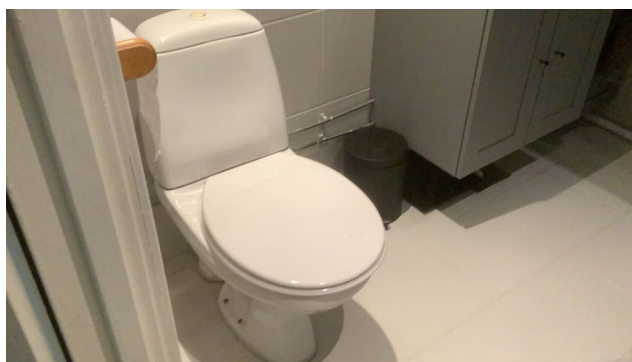
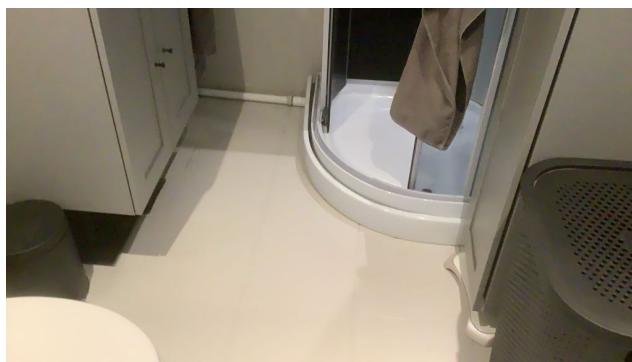
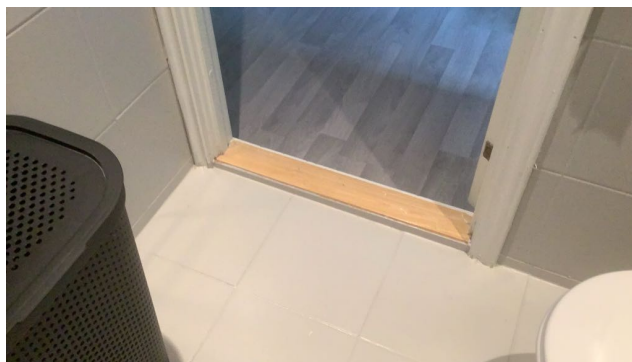
## 2. ETASJE > BAD

Badet bør totalrenoveres pga alder og tilstand.

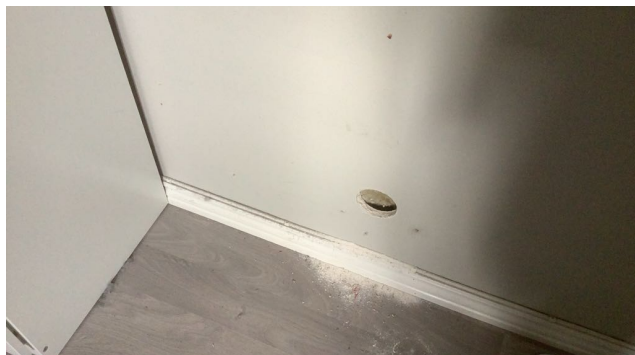
## 2. ETASJE > BAD

Det ble boret 73 mm hull over svill, og ikke målt forhøyede fuktverdier. Dette kan ikke garanteres at det kan være fukt andre steder/deler av badet.

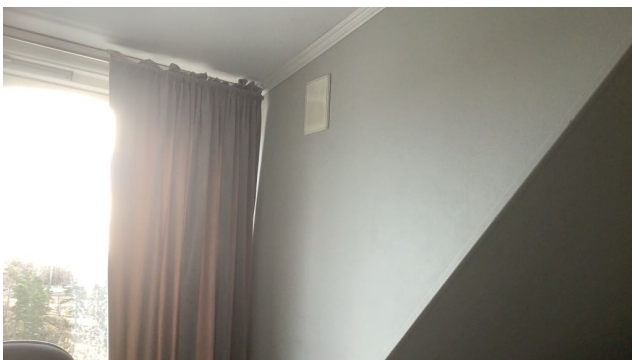
Boligen har naturlig avtrekk, og ventiler i vegger.

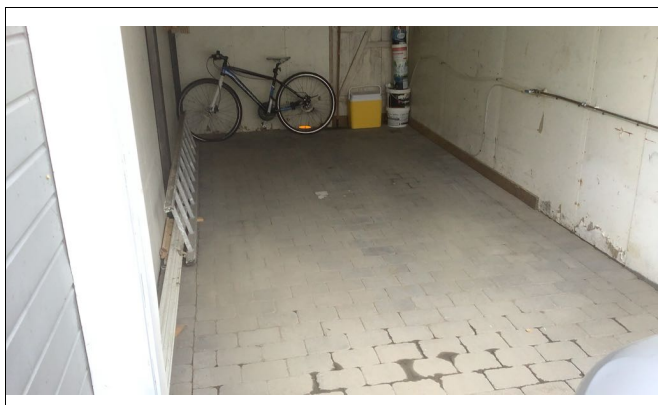
Garasjen har elektrisk leddport.  
Det er lagt belegningsstein på gulvet.  
Det er bruksslitasje på vegger og himling.  
Det er malte plater på vegger og himling.

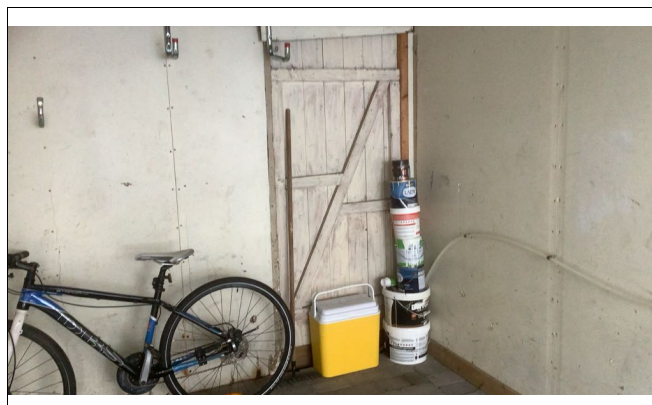
Det er ikke branntetting til soverom fra garasjen.
