# Tilstandsrapport

Boligbygg med flere boenheter

Kringsjå 11 B, 1605 FREDRIKSTAD

Rapportdato: 14.01.2026

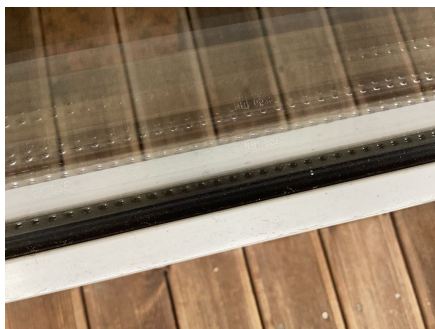
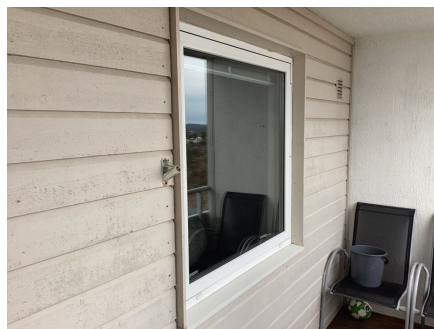
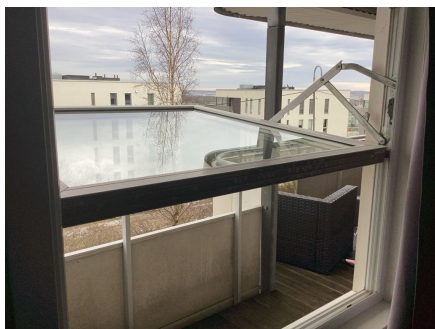
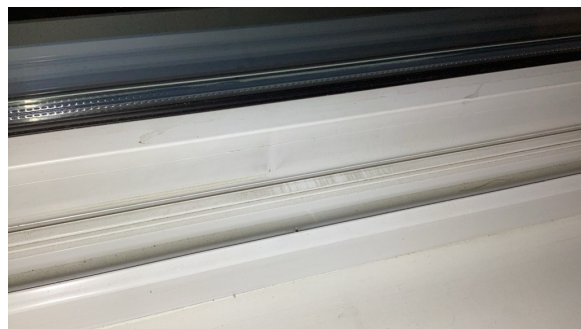
Vedvarende subbing mellom vindusramme og underkarm vil over tid medføre slitasje i kontaktflatene, herunder merker og riper i underkarm. Videre kan økt friksjon føre til at vinduet gradvis blir tyngre å betjene, med risiko for at åpne- og lukkefunksjonen til slutt ikke fungerer tilfredsstillende.

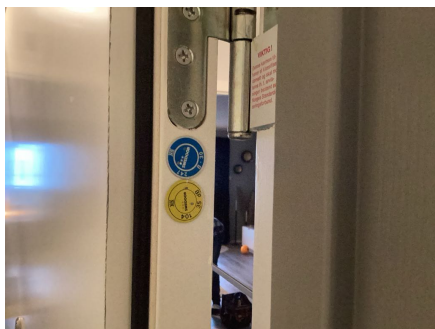
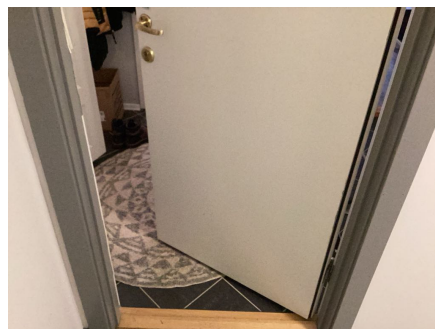
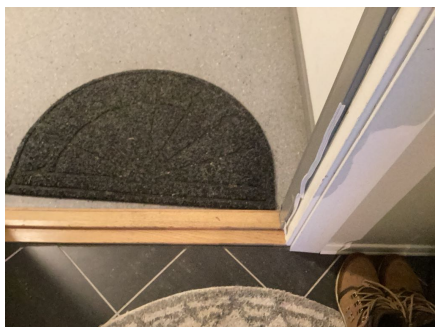
### TG 2 Dører

Til leiligheten er det en brann- og lyd klassifisert ytterdør.

Vedlikehold.

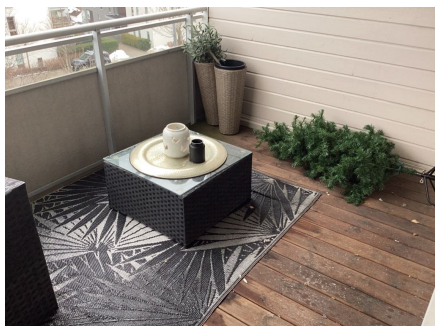
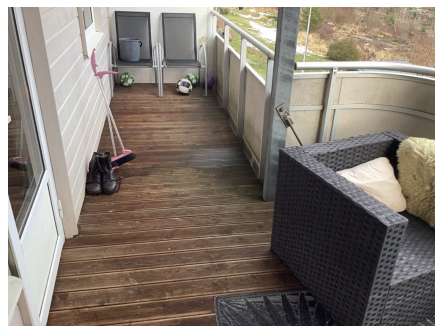
## TG 1 Balkonger, terrasser og rom under balkonger

Balkong med dekke av betong med overliggende terrassebord og rekkverk av stål.  
Plater av ukjent materiale i rekkverk.

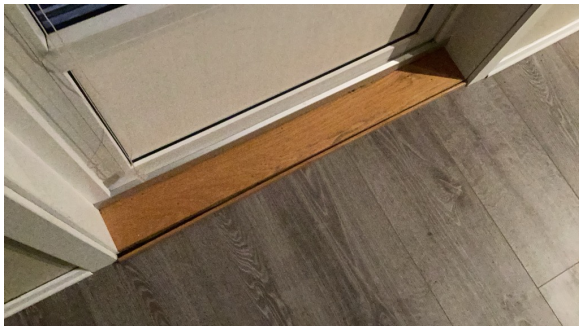
Løs feielist ved balkongdør

Den enkelte må vurdere behov for tiltak.

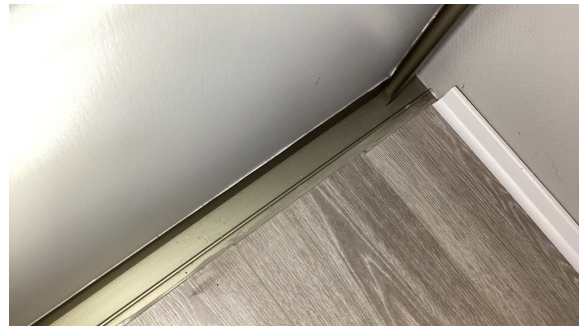
Laminatgulv på soverom lagt inn mot skyvedører

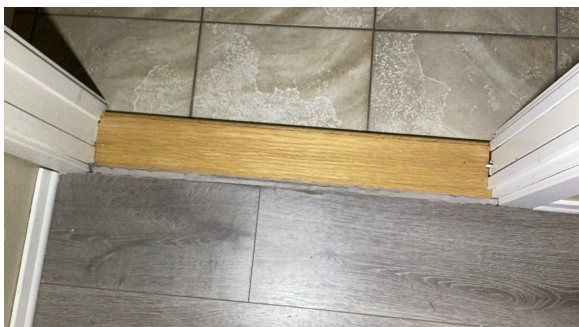
ufagmessig fug mellom laminat og dørterskler.

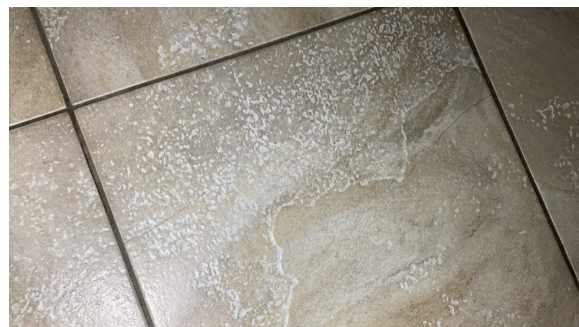
Stedvis små sprekker i flisgulv på kjøkken.

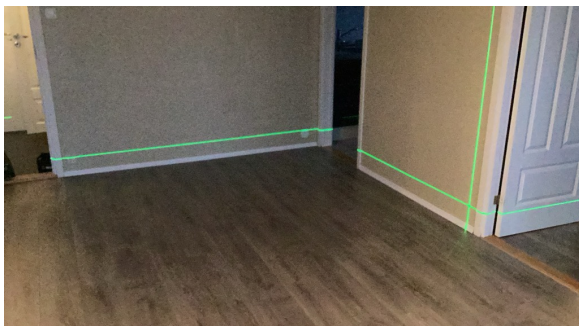
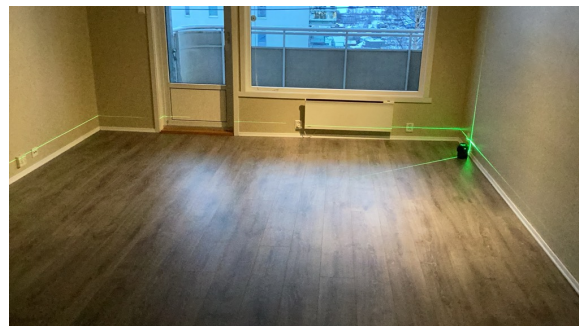
## Etasjeskille/gulv mot grunn

- Målt høydeforskjell på mellom 10 - 20 mm innenfor en lengde på 2 meter. Tilstandsgrad 2 gis med bakgrunn i standardens krav til godkjente måleavvik.
- Målt høydeforskjell på over 30 mm gjennom hele rommet. Tilstandsgrad 3 gis med bakgrunn i standardens krav til godkjente måleavvik.

- For å få tilstandsgrad 0 eller 1 må høydeforskjeller rettes opp. Ytterligere undersøkelser må foretas for å få kartlagt omfanget for utbedring.

Kostnadsestimat: 50 000 - 100 000

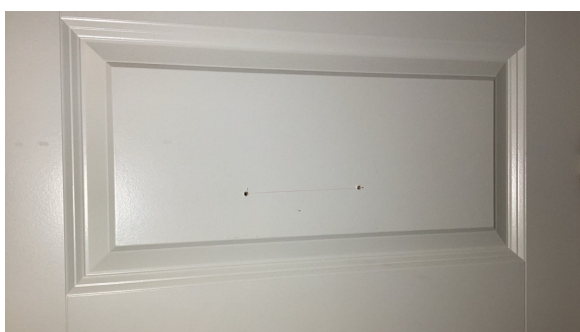
Dørside inn mot soverom har skruehull.

Skruehull i dørblad mot soverom

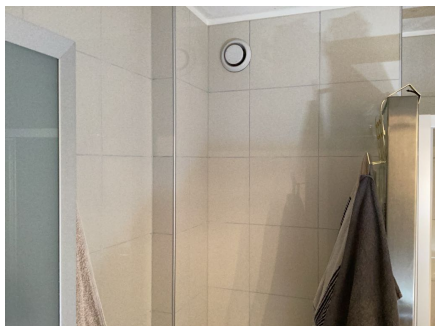
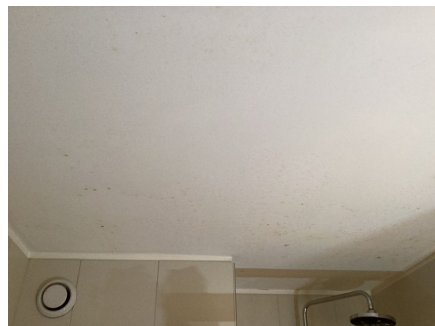
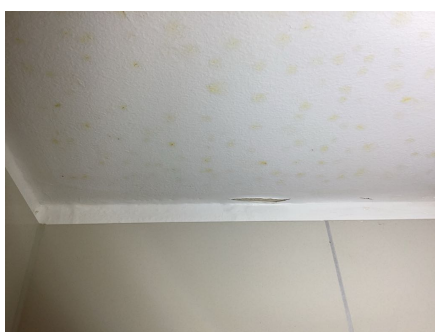
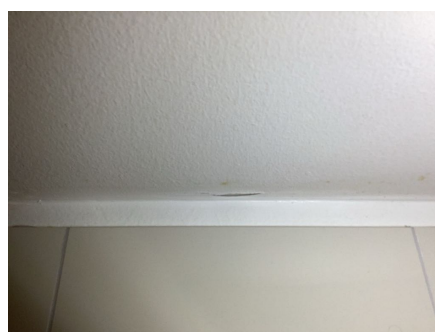
- Det er påvist tegn til fuktskader i overflater.
- Det er vindu/dør med ikke fuktbestandige materialer i våtsonen (ved vask, dusj, badekar, osv.), løsningen eller byggematerialet er uegnet

Dusjhjørner med vannbelastning direkte på flisene, kan være en risikokonstruksjon med hensyn til fuktinntregning til bakenforliggende konstruksjoner.

- Uegnede materialer må fuktbeskyttes/utskiftes.
- Overflater må utbedres eller skiftes.

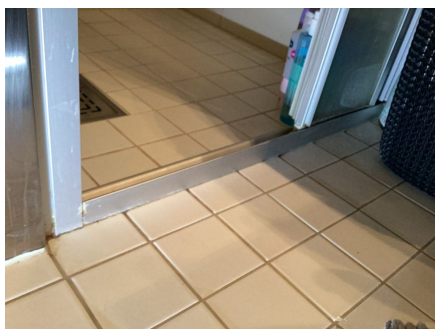
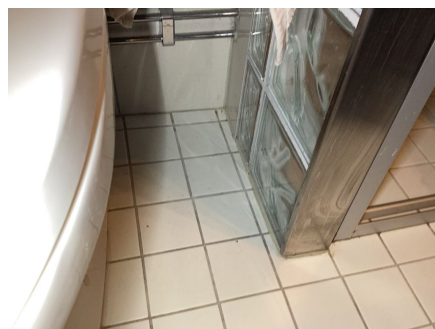
### **TG 2** Overflater Gulv

- Det er mulighet for at det kan forekomme vannlekkasje på våtrommet hvor vann ikke vil gå til sluk.
- Det er påvist avvik i fallforhold til sluk i forhold til krav i forskrift på byggetidspunktet.

- Det må foretas utbedring av fallforhold.

Det må gjøres tiltak for å lage avrenning til sluk fra hele rommet.

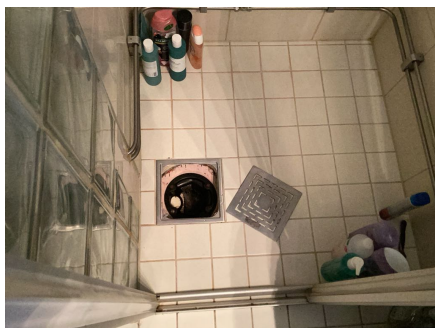
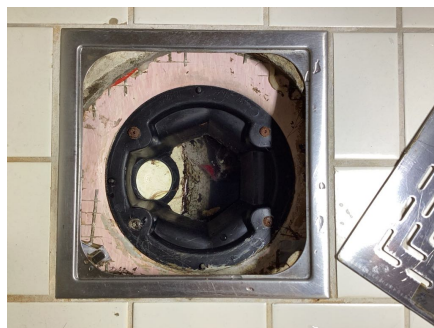
Utilfredsstillende løsning på rørgjennomføringer i gulv, som kan gi økt risiko for fuktnntrening og skader i underliggende og tilstøtende konstruksjonen. Membran ligger skjult under fliser og tilstand kan ikke avdekkes uten inngripen i konstruksjonene. Ingen dokumentasjon på selve utførelsen foreligger. Rustne skruer.

Synlig varmekabel i sluk.

Det må gjøres tiltak for å lukke avviket.

Varmekabel må beskyttes for påkjenninger.

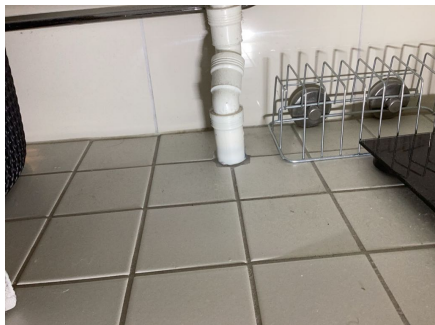
Utilfredsstillende løsning på rørgjennomføringer i gulv kan gi økt risiko for fuktnntrening og skader i underliggende og tilstøtende konstruksjonen.

Gjennomføring er ikke forskriftsmessig utført.

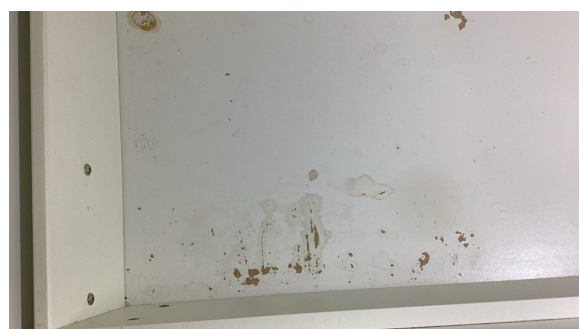
- Det er påvist skader på innredning.

Det er fuktskader/svellinger i bunn av skuffer.

Fuktskader/svellinger i skuffebunn

Den enkelte må vurdere behov for tiltak.

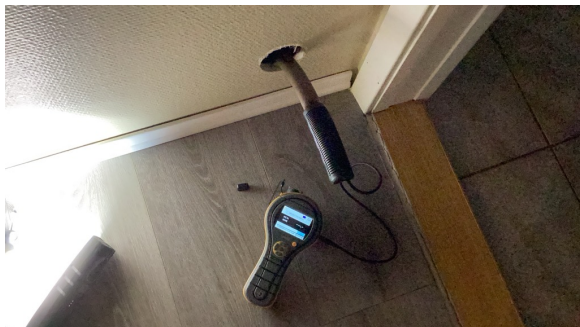
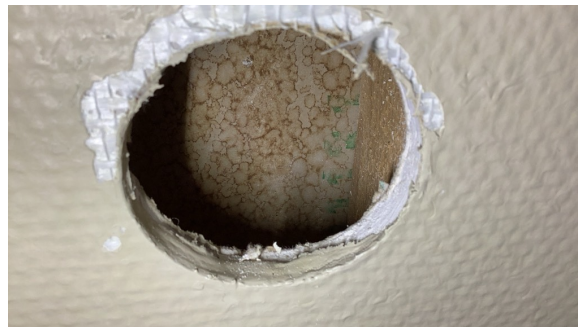
### Tilliggende konstruksjoner våtrom

Hulltaking er foretatt og det er påvist avvik i hulltakingen.

Hulltaking er foretatt ved/i Stue. Fuktkvotemåling (vekt%) i konstruksjonen ble målt til under 6.

Det er registrert skjolder på gipsplater. Det ga ikke indikasjon på fukt ved måling på befarringsdato.

Overvåk for å se eventuell endring.

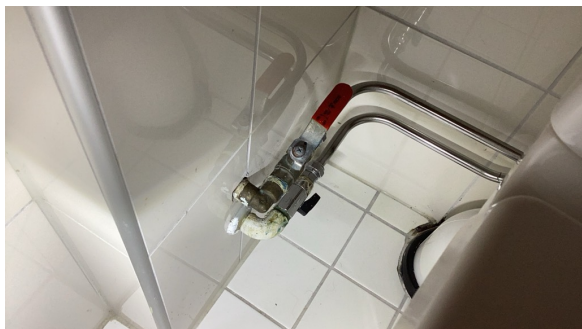
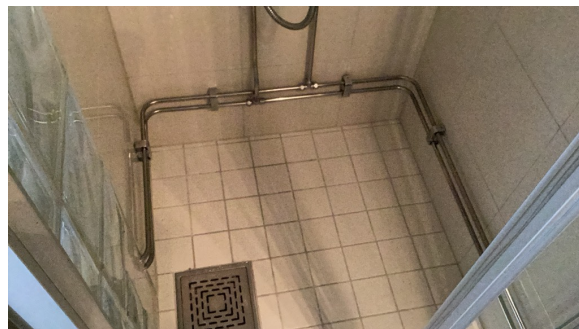
### Vannledninger

- Det er ikke behov for utbedringstiltak siden anlegget fungerer i dag, men ut ifra alder kan skader plutselig oppstå på eldre anlegg.

Det anbefales å etablere stoppekran for bad.

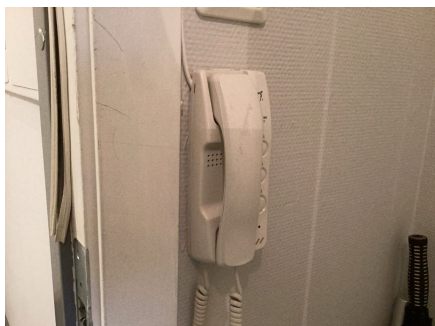
## ! TG IU Calling anlegg

Porttelefon med fjernbetjent åpning av hoveddør til felles trappeoppgang.  
Utstyret er ikke funksjonstestet eller tilstandsvurdert av takstingeniør.

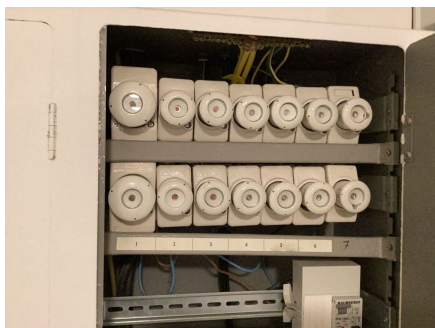
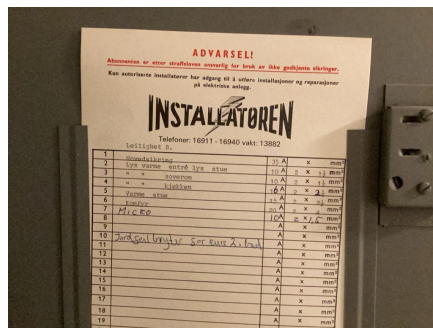
## ! TG 2 Elektrisk anlegg

Det må forventes at det kan komme påkostninger på et eldre anlegg.

Anlegget er kun visuelt besiktiget. EL. anlegget er ikke videre vurdert da dette ikke er takstingeniørens kompetanseområde. Det anbefales alltid eltakst ved tvil om funksjonalitet og kapasitet.
