# Tilstandsrapport

Boligbygg med flere boenheter

Kringsjø 11 B, 1605 FREDRIKSTAD

Rapportdato: 26.01.2025

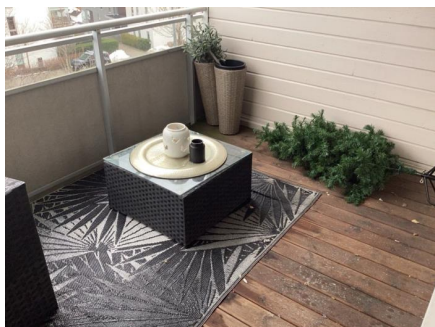
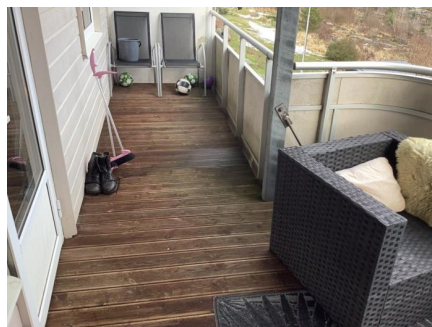
## TG 1 Balkonger, terrasser og rom under balkonger

Balkong med dekke av betong med overliggende terrassebord og rekkverk av stål.  
Plater av ukjent materiale i rekkverk.

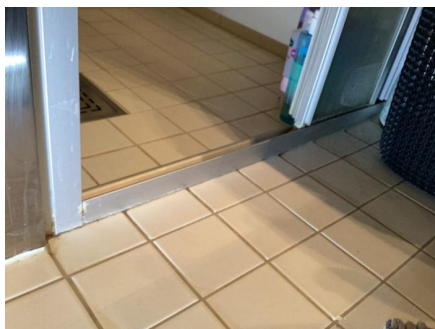
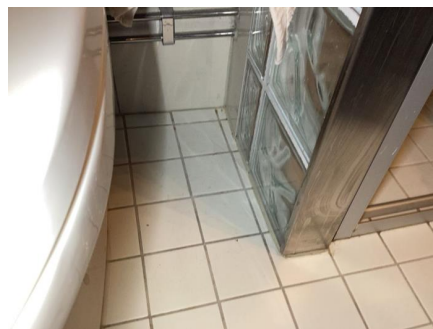
### Sluk, membran og tettesjikt

Utilfredsstillende løsning på rørgjennomføringer i gulv, som kan gi økt risiko for fuktinntrening og skader i underliggende og tilstøtende konstruksjonen. Membran ligger skjult under fliser og tilstand kan ikke avdekkes uten inngripen i konstruksjonene. Ingen dokumentasjon på selve utførelsen foreligger. Rustne skruer.

Utilfredsstillende løsning på rørgjennomføringer i gulv kan gi økt risiko for fuktinntrening og skader i underliggende og tilstøtende konstruksjonen. Innhent dokumentasjon om mulig.

Det må gjøres tiltak for å lukke avviket.

Varmekabel må beskyttes for påkjenninger.

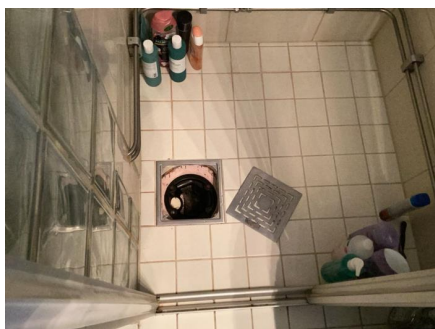
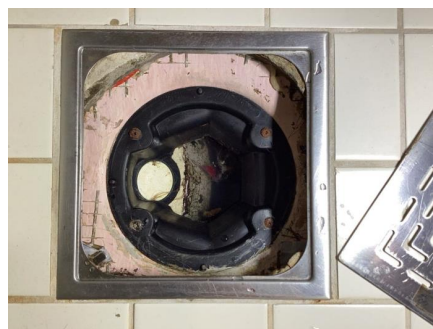
Synlig varmekabel i sluk.

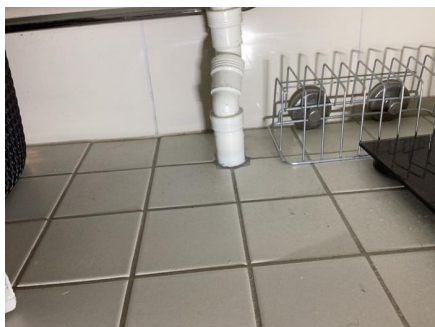
Gjennomføring er ikke forskriftsmessig utført.

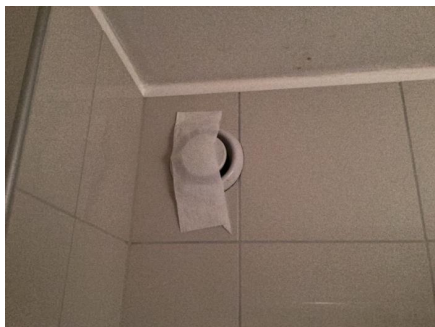
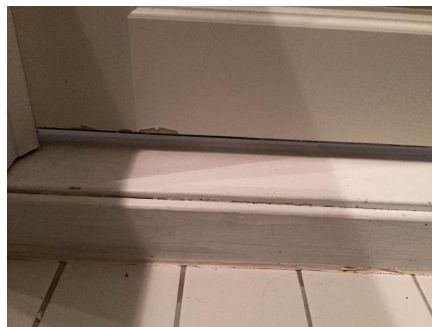
### TG 2 Tilliggende konstruksjoner våtrom

Hulltaking er foretatt og det er påvist avvik i hulltakingen.

Hulltaking er foretatt ved/i Stue. Fuktkvotemåling (vekt%) i konstruksjonen ble målt til under 6.

Det er registrert skjolder på gipsplater. Det ga ikke indikasjon på fukt ved måling på befarringsdato.

Overvåk for å se eventuell endring.
