# Tilstandsrapport

📍 Greåkerveien 150 A, 1718 GREÅKER

# gnr. 2076, bnr. 24, snr. 1

Rapportdato: 29.08.2023

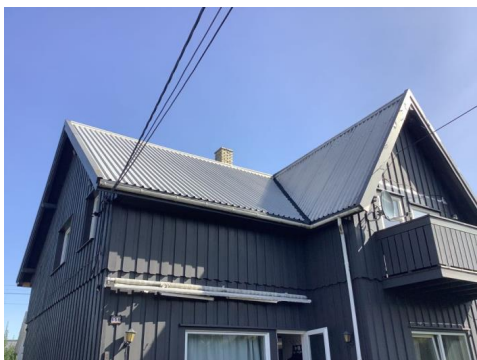
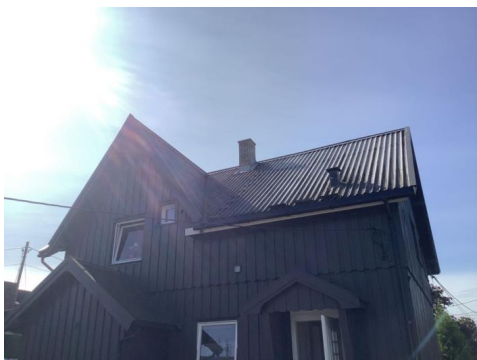
Taktekkingen er av stål/aluminiumsplater. Taket er besikket fra bakkenivå pga. sikkerhet. Det er opplyst i tidligere takst at taktekket ble skiftet etter overtakelsen tidlig på 1970-tallet. Normal tid før omlegging av stålplater med plastbelegg er 30 - 50 år.

- Mer enn halvparten av forventet brukstid er passert på undertak.
- Mer enn halvparten av forventet brukstid er passert på taktekkingen.

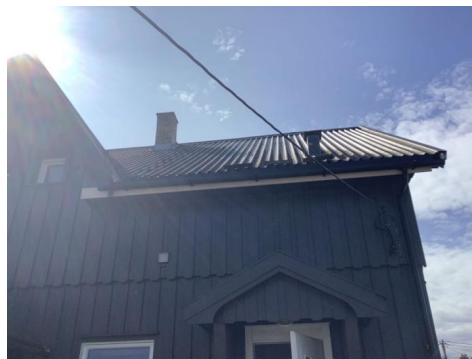
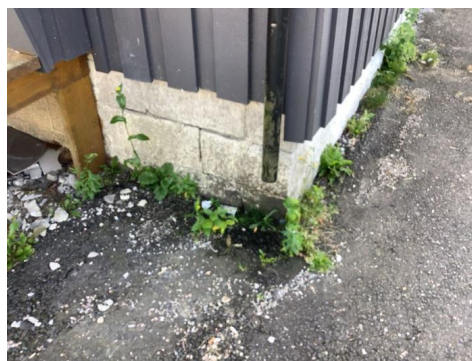
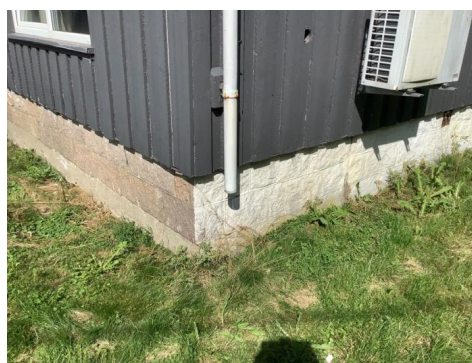
- Det er ikke tilfredsstillende bortledning av vann fra taknedløp ved grunnmur.
- Det mangler tilfredsstillende adkomst til pipe for feier.
- Det mangler snøfangere på hele eller deler av taket, men det var ikke krav om dette på byggemeldingstidspunktet.

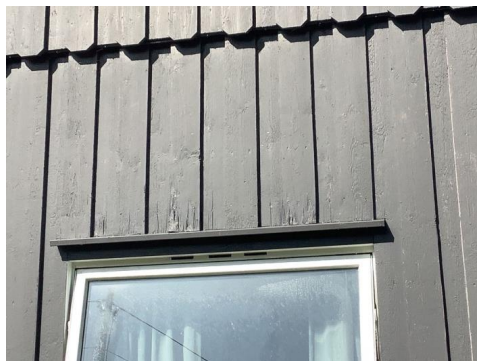
Råte skader over vindu

- Det er ingen eller liten lufting i nedre kant av kledning mot grunnmur.
- Det er påvist spredte råteskader i bordkledningen.
- Det er ingen lusing/musebånd i nedre kant av konstruksjon.

- Råteskadet trekledning må skiftes ut.
- Det bør foretas tiltak for å bedre lufting av kledningen.
- Musebånd/lusing må etableres.

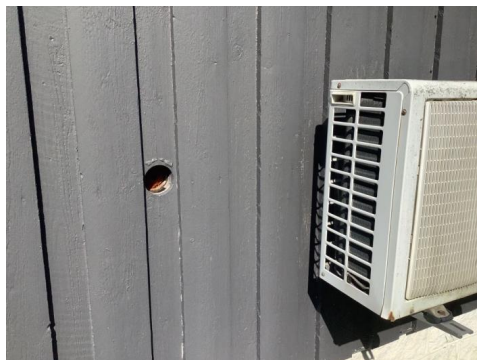
Varmepumpe er koblet ut. Hull i vegg må tettes

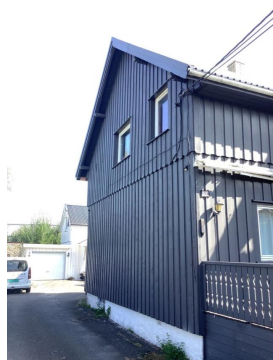
Kledd om etter overtakelse i 2018

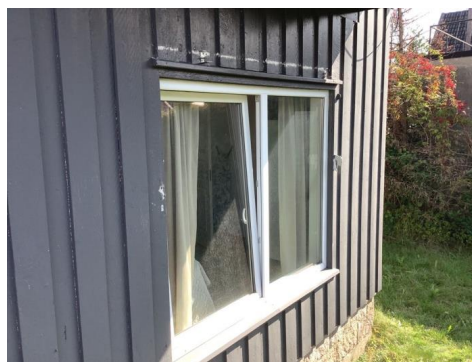
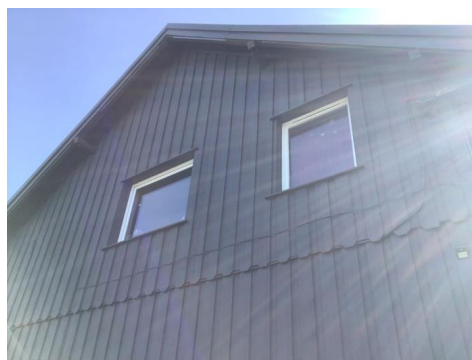
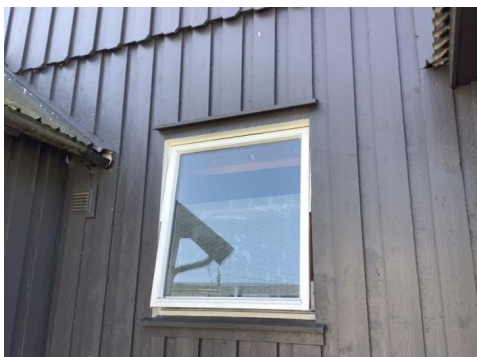
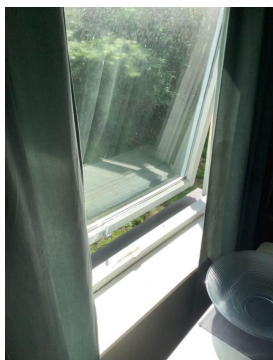
Vindu går ikke lukke/åpne

- Det er påvist at enkelte vinduer er vanskelig å åpne/lukke.
- Det er påvist vinduer med fukt/råteskader.

Det er ikke montert vannbrettbeslag på vinduer, noe som øker risikoen for fukttinntrengning i veggene. Etterslep av vedlikehold.

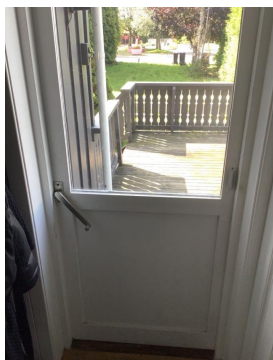
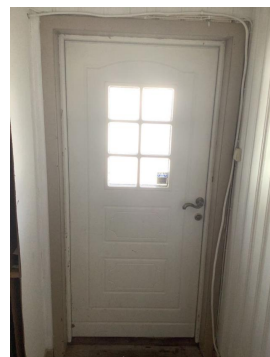
- Det er påvist dører som er vanskelig å åpne eller lukke.
- Karmene i dører er værslitte utvendig og det er sprekker i trevirket.

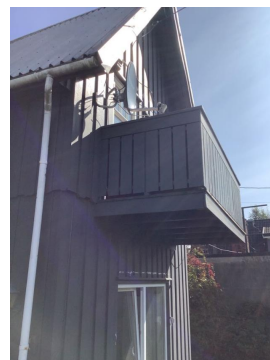
- Konstruksjonene har skjevheter.
- Det er værslitt/oppsprukket trevirke/trepaneler.

Bjelkelaget fra balkongen i andre etasje som går gjennom yttervegg, kan være en risikokonstruksjon med hensyn til fukttinntrengning i innvendige konstruksjoner.

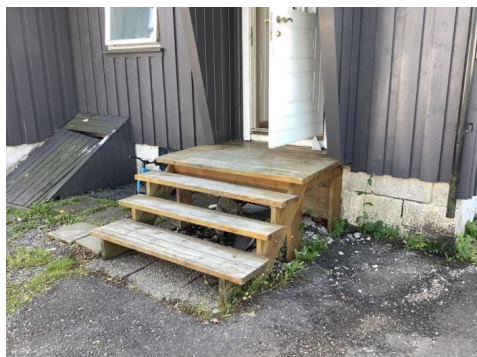
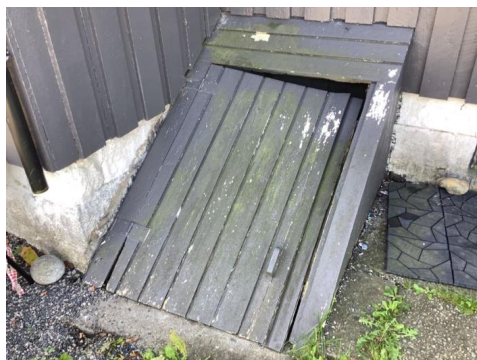
Dårlig kjellerlem

- Rekkverk må monteres for å lukke avviket.
- De påviste skader må utbedres.

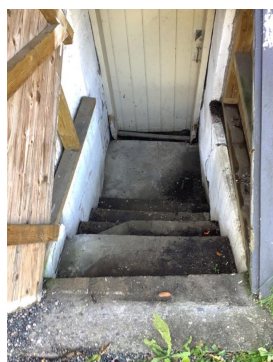
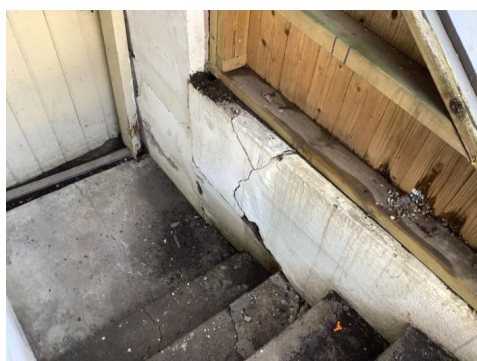
Sprekker i trappehals

Betongtrapp har sprekker/skader.

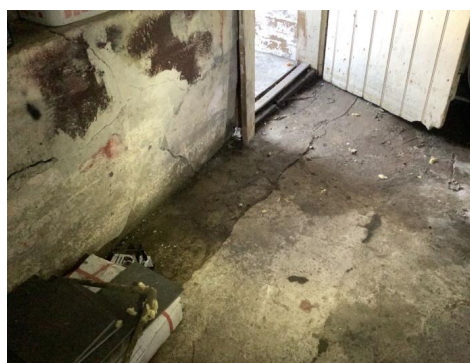
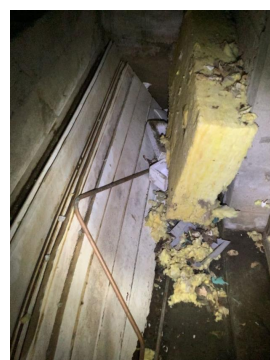
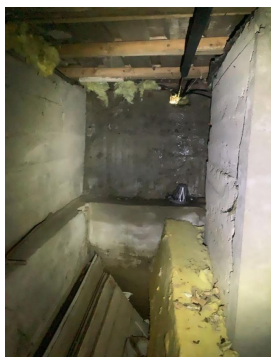
- Det er påvist synlig fuktighet på mur/gulv i kjeller.

- Det må foretas tiltak for å redusere/begrense fuktgjennomtrenging inn i kjeller.

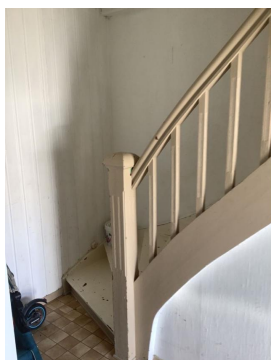
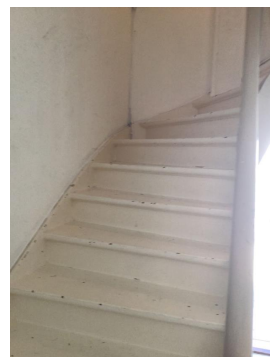
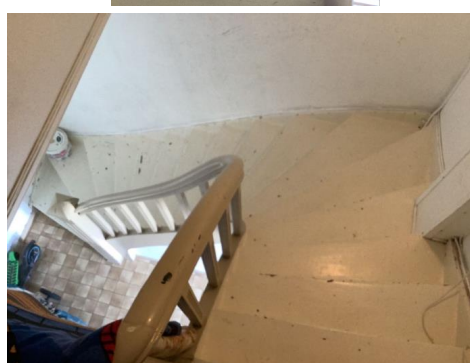
- Åpninger i rekkverk er større enn dagens forskriftskrav til rekkverk i trapper.
- Det er liten frihøyde i trappeløp
- Det mangler håndløper på vegg i trappeløpet.

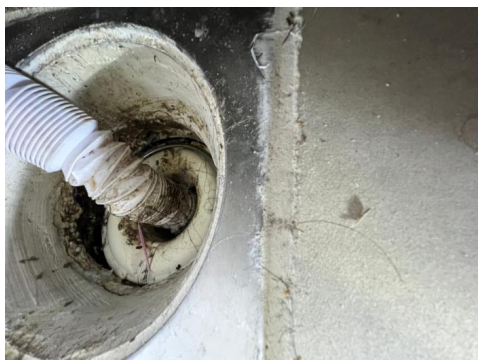
Utførelsen med hensyn til bruk av slukmansjett og membran er uoversiktlig, og det kan følgelig derfor ikke sies at løsningen er fullgod og vannsikker mot lekkasjer.

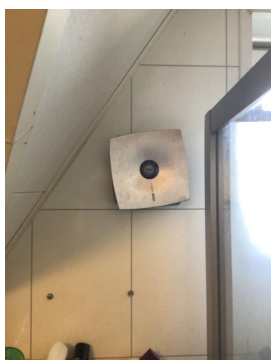
- Våtrommet mangler tilluftsventilering, f.eks. spalte/ventil ved dør.

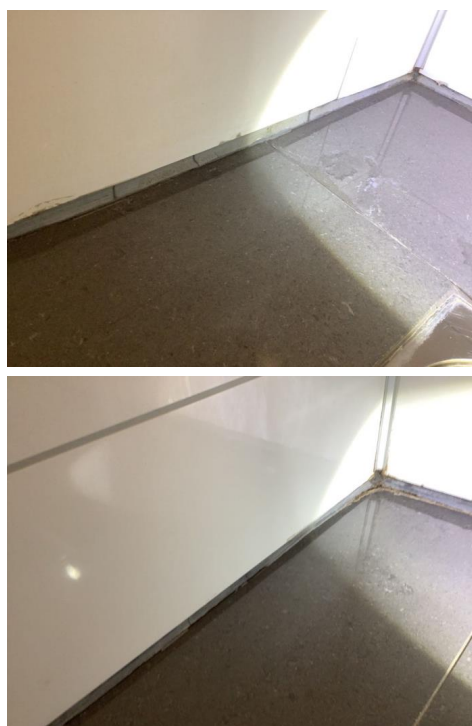
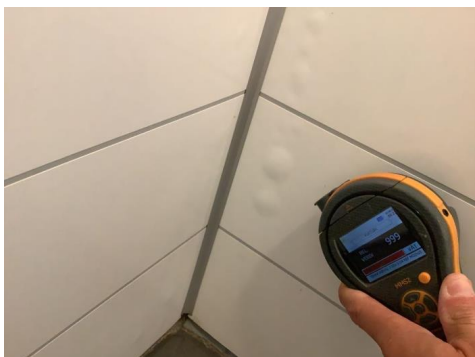
Målt fukt.

- Våtromsplater er ikke montert fagmessig.
- Det er registrert synlige tegn på fukt-/råteskader.
- Det er tegn på fuktskader nederst på våtromsplater.

- Det må foretas utbedring av skadede plater.

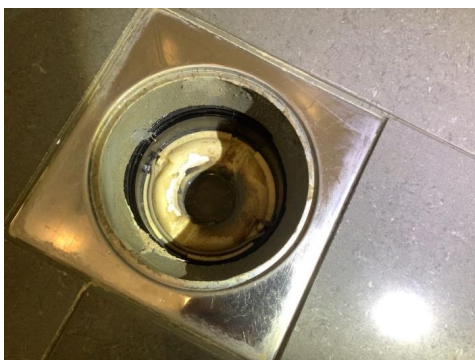
Utførelsen med hensyn til bruk av slukmansjett og membran er uoversiktlig, og det kan følgelig derfor ikke sies at løsningen er fullgod og vannsikker mot lekkasjer. Det har blitt dusjet på vegger og gulv over mange år, noe som på generelt grunnlag være en risikokonstruksjon med hensyn til fukt i bakenforliggende/underliggende konstruksjoner.

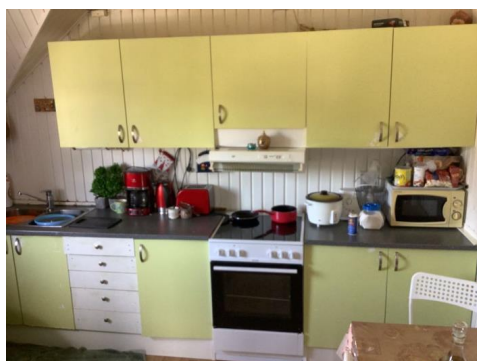
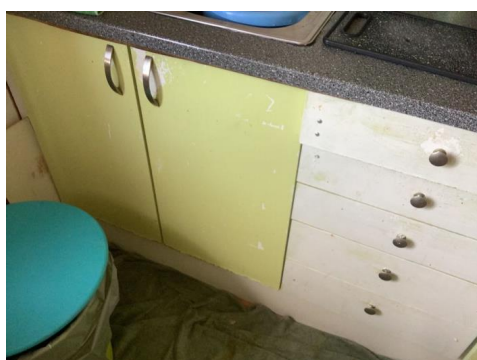
- Kjøkkeninnredningen har generell stor slitasjegrad (utover normal slitasjegrad ut ifra alder).

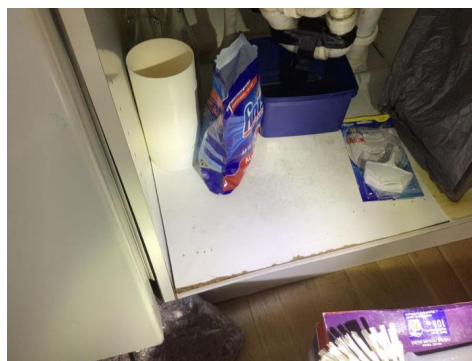
- Det er påvist skader på overflater/kjøkkeninnredning utover normal slitasjegrad.

Bunnplaten i underskapet under kjøkkenbenken er fuktskadet. Dette kan skyldes en tidligere lekkasje. Det ble ikke avdekket noen forhøyede fuktverdier i bunnplaten ved fuktsøk på befaringsdagen. Nærmere kontroll anbefales. Ellers har innredningen i hovedsak vanlig bruksslitasje med hensyn på alder. Dørblad i overskap over ventilatoren subber mot ventilator og må justeres.

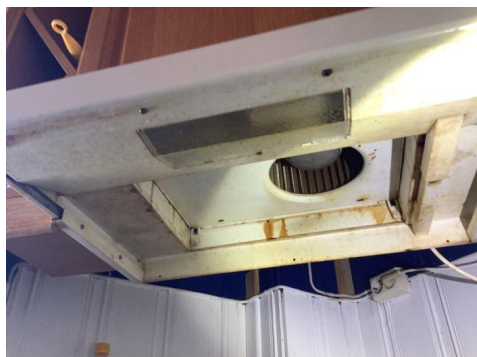
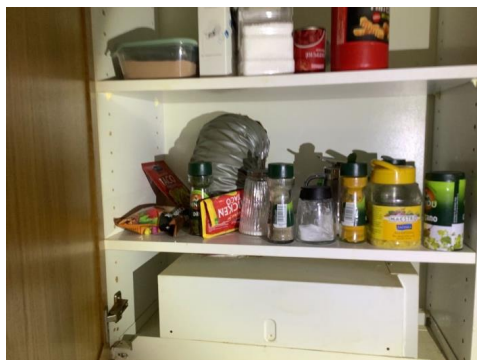
- Det er påvist forsert avtrekk fra kokesonen, men løsningen ansees ikke å være tilfredsstillende.

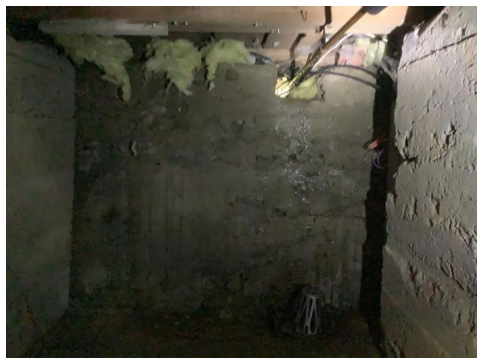
Det lekkasje i rør til utekran

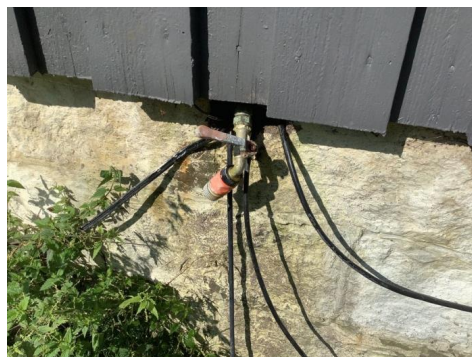
Vannlekkasje

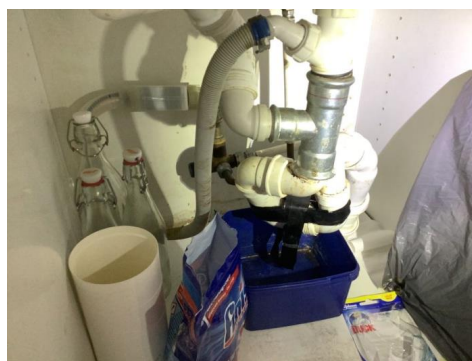
- Mer enn halvparten av forventet brukstid er passert på innvendige avløpsledninger.

- Det er ikke behov for utbedringstiltak siden anlegget fungerer i dag, men ut ifra alder kan skader plutselig oppstå på eldre anlegg.

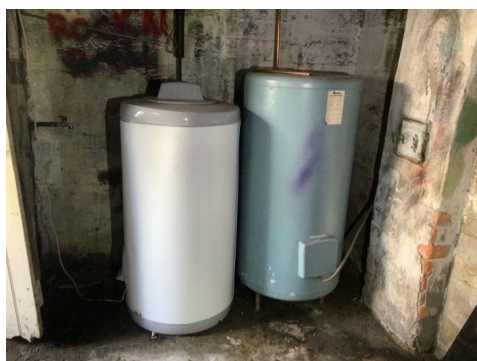
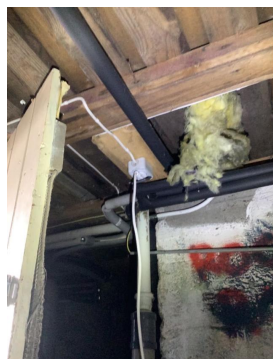
- Det er ikke påvist tilfredsstillende el-tilkobling av varmtvannstank iht. gjeldende forskrift.
- Det er påvist at varmtvannstank er over 20 år

- Det bør etableres tilfredsstillende el-tilkobling etter gjeldende forskrift.
- Det er ikke behov for utbedringstiltak siden tanken fungerer i dag, men ut ifra alder kan skader plutselig oppstå på eldre tanker.

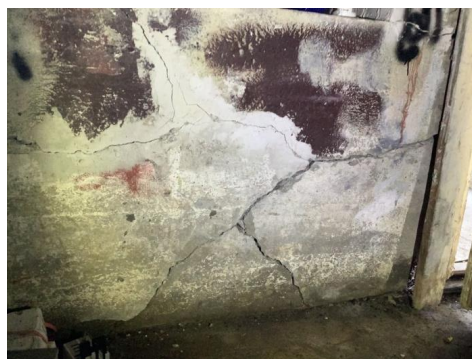
Sprekker i kjeller

- Grunnmuren har sprekkdannelser.
- Det er registrert skråriss som er symptom på setninger.

Ringmuren har skjevheter med noe setningsskader og sprekker. Det finnes ingen tilgjengelig inspeksjonsmulighet av krypkjeller, som også ser ut til å være begrenset ventilert. Det bør lages inspeksjonsmulighet for å avdekke tilstand i krypkjelleren. Det er vanninnsig i kjelleren med påfølgende fuktoppsug i gulv og grunnmur.

- Påviste skader må utbedres.

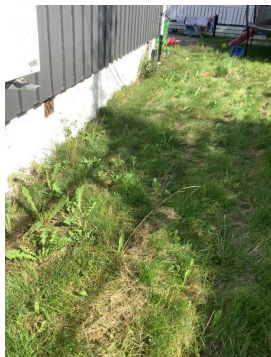
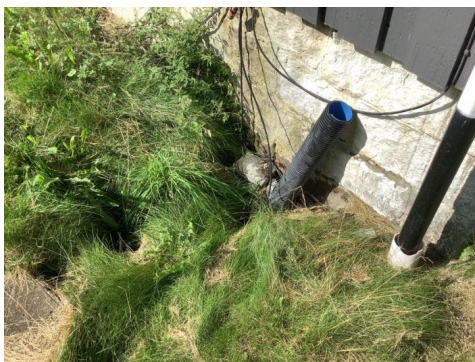
- Det er påvist dårlig eller flatt fall inn mot grunnmur og muligheter for større vannansamlinger.
