# Tilstandsrapport

📍 Edvard Strands vei 71, 1734 HAFSLUNDSØY

# gnr. 2095, bnr. 4, fnr. 7

Befaringsdato: 11.05.2023

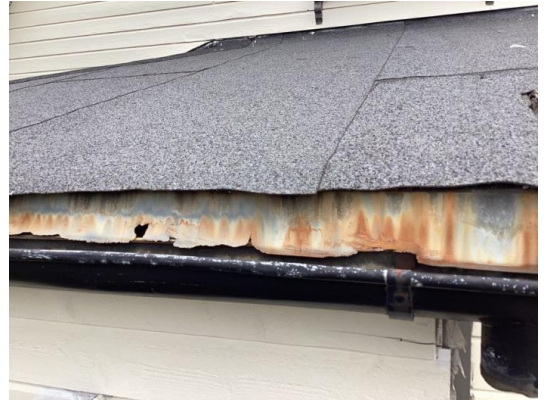
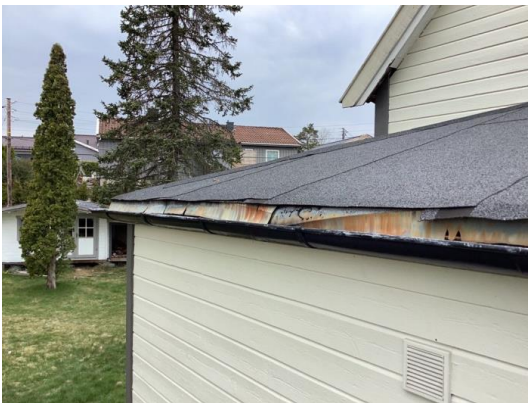
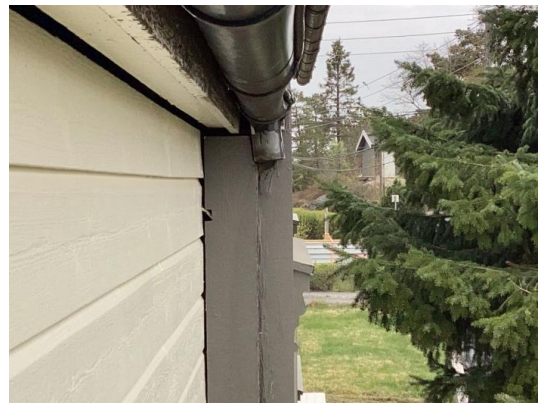
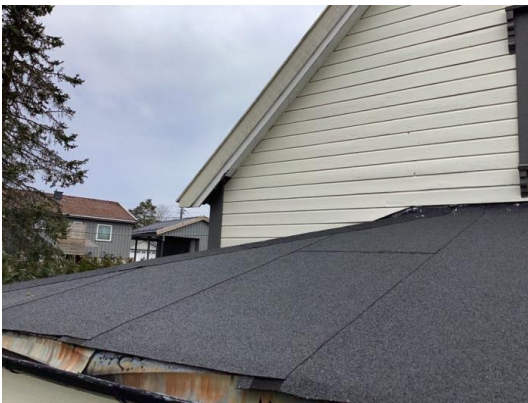
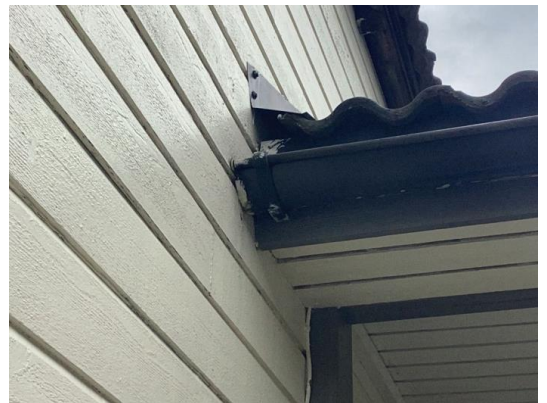
- Det er påvist råteskader.
- Det er påvist skader eller avvik på selve taktekkingen.
- Utvendige beslag har uttetheter.

På bakgrunn av tilstand, kan det være skade under taktekking.

- Råteskadet trekledning må skiftes ut.
- Uttetheter i utvendige beslag må utbedres.

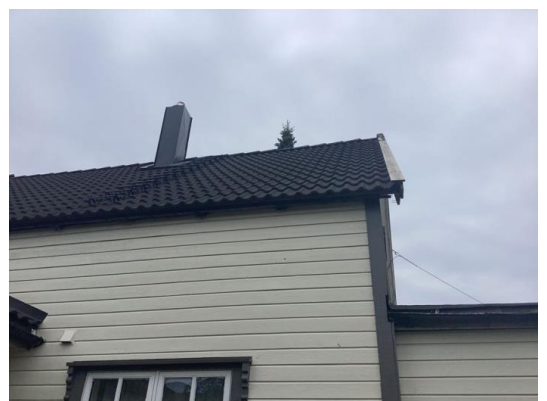
- Det mangler snøfangere på hele eller deler av taket, noe som var krav på byggemeldingstidspunktet.
- Mer enn halvparten av forventet brukstid er passert på renner/nedløp/beslag.
- Det er rust på innfestingen av takrenner/nedløp.
- Det er ikke tilfredsstillende bortledning av vann fra taknedløp ved grunnmur.

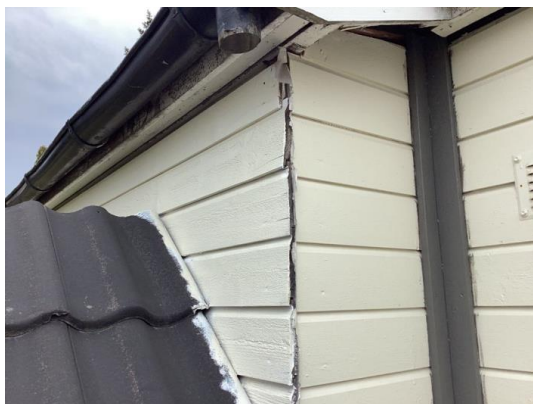
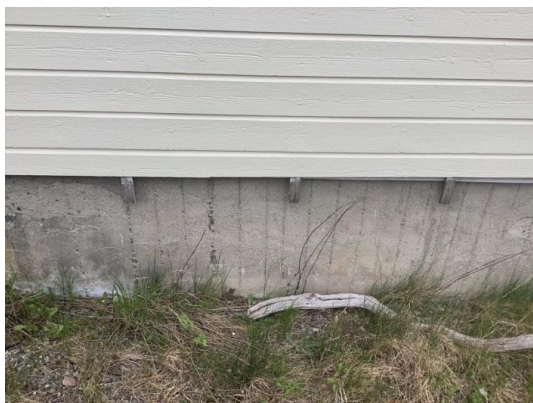
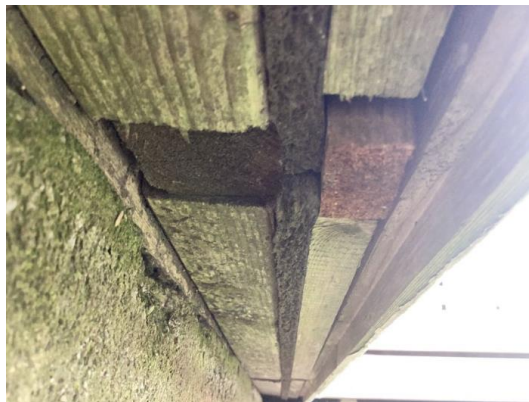
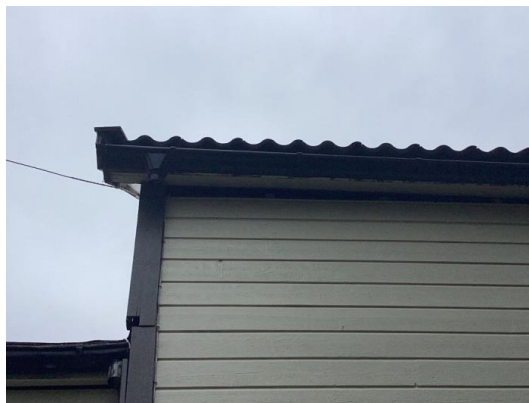
- Det er ingen lusing/musebånd i nedre kant av konstruksjon.
- Det er ingen eller liten lufting i nedre kant av kledning mot grunnmur.

Det må gjøres tiltak for å lukke avviket.

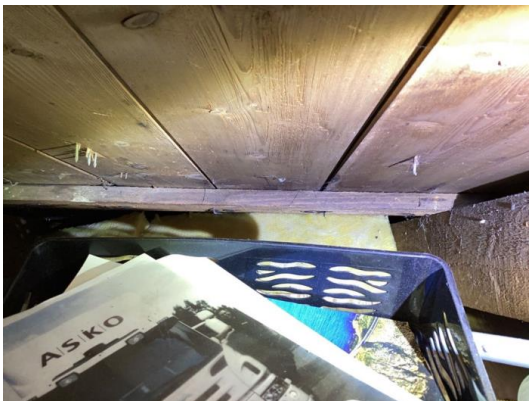
- Det er begrenset/dårlig ventilering av takkonstruksjonen.
- Det er fra loft/kryploft påvist indikasjoner på at det er punktering av dampspærre, som medfører svekket effekt av dampspærrefunksjonen.
- Det er påvist fuktskjolder/skader i takkonstruksjonen.

Det ga ikke indikasjon på fukt på befæringsdato.  
Stedvis misfarging av undertak.

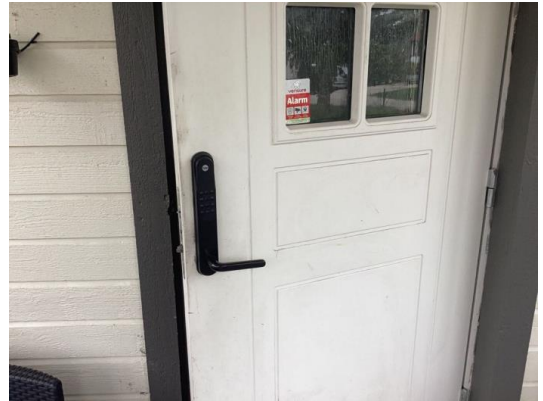
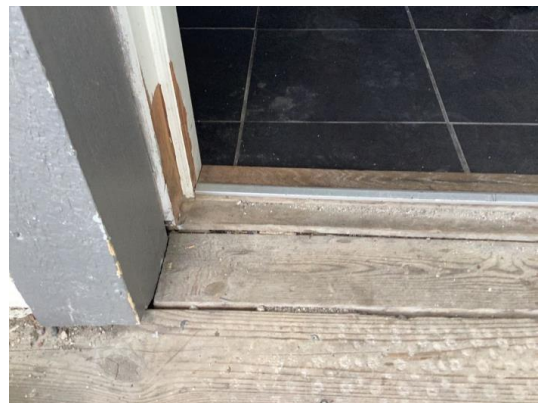
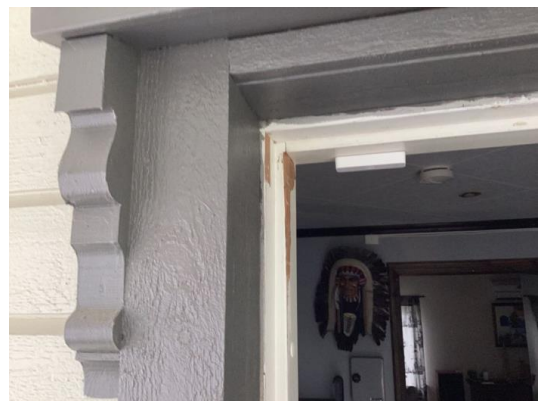
Dør har skjevheter.  
Skader.  
Manglende beslag.

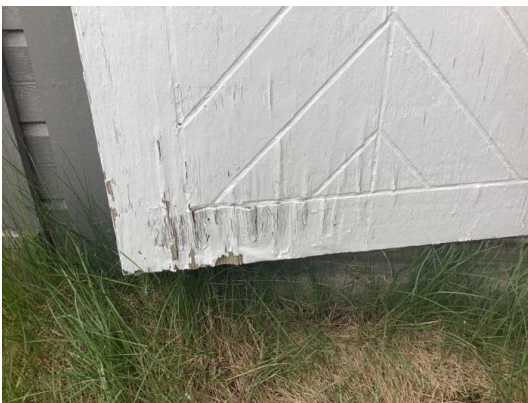
- Karmene i dører er værslitte utvendig og det er sprekker i trevirket.
- Det er påvist avvik rundt innsetningsdetaljer.

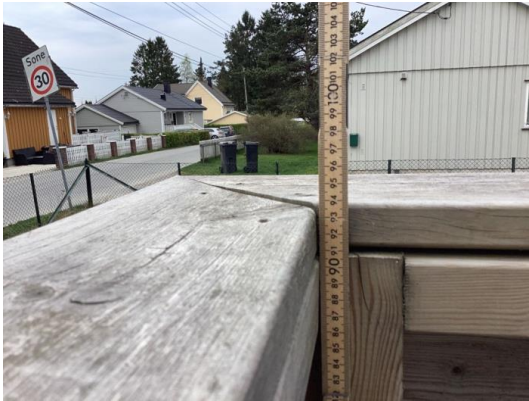
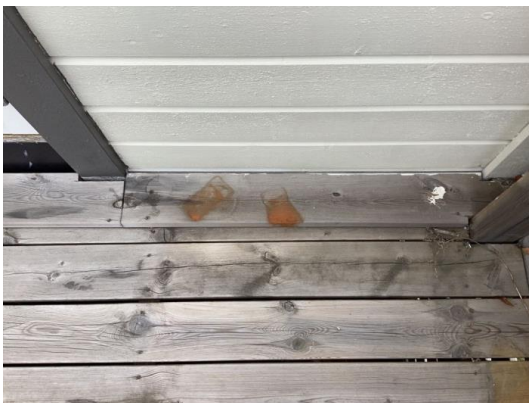
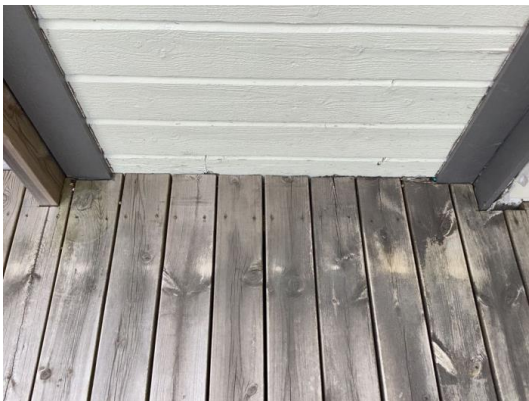
- Rekkverket er for lavt i forhold til dagens krav til rekkverkshøyder.
- Det er ikke montert beslag mellom yttervegg og balkong/terrasse.

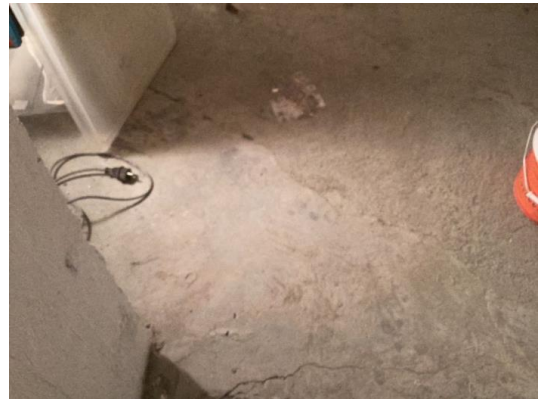
Sprekker i betongdekke.

Det må gjøres tiltak for å lukke avviket.

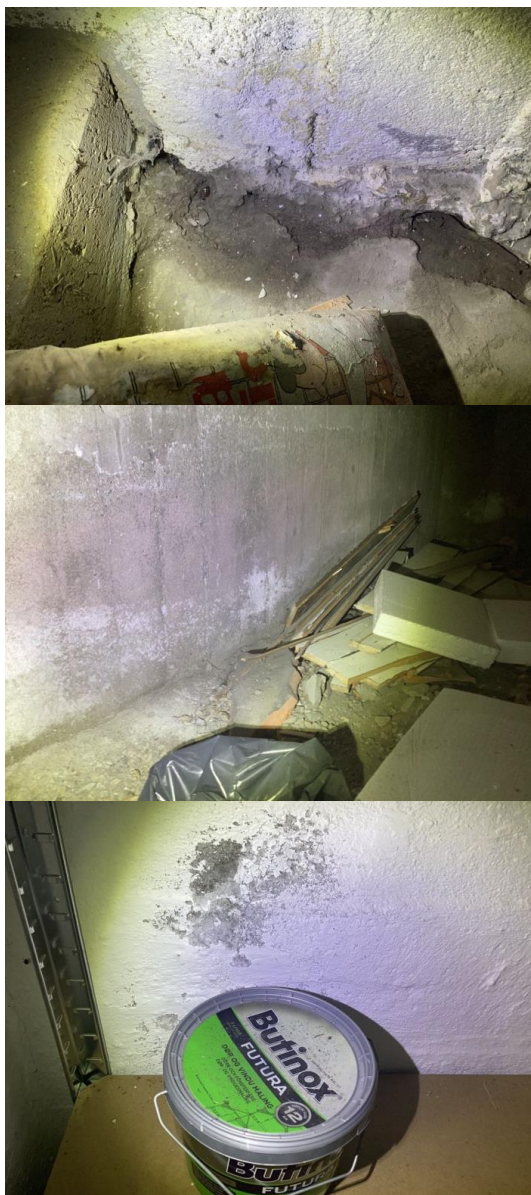
- Det er påvist indikasjoner på noe fuktgjennomtrenging i kjellergulv.
- Det er påvist indikasjoner på noe fuktgjennomtrenging inn i kjellermur.

- Det påviste fuktnivå gir grunn til å overvåke konstruksjonen jevnlig for å se utvikling over tid, og eventuelt foreta tiltak for å unngå fuktskader.

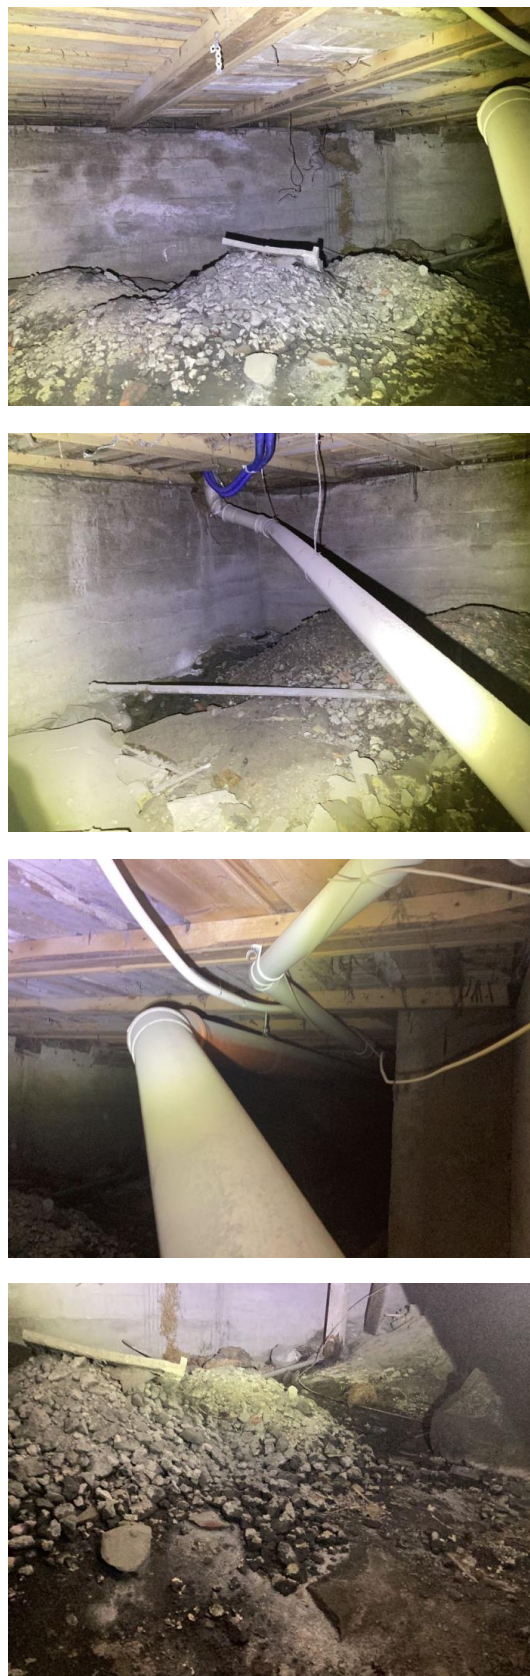
- Det er manglende fuktsperre på bakken.
- Det er påvist synlig vann i krypkjeller eller synlige tegn på innsig av vann i krypkjeller.
- Det er begrenset ventilering/luftgjennomstrømning i krypkjeller.
- Det er begrenset tilgang til hele krypkjelleren.

Synlig fukt i bjelke til etasjeskille.

- Fuktsperre på bakken bør etableres.
- Bedre ventilering må etableres.
- Ytterligere undersøkelser må foretas for å få kartlagt tilstanden og omfanget på eventuelle skader.
- Ut ifra visuelle observasjoner fra de besiktigede områdene, gir det grunnlag for å forsøke å foreta grundigere undersøkelser i de mindre tilgjengelige områdene. Det kan ikke utelukkes skader i disse områdene.

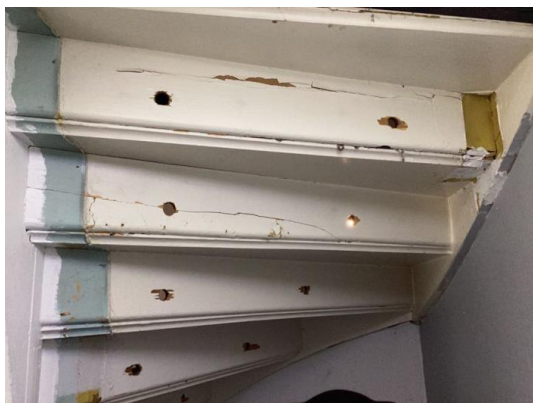
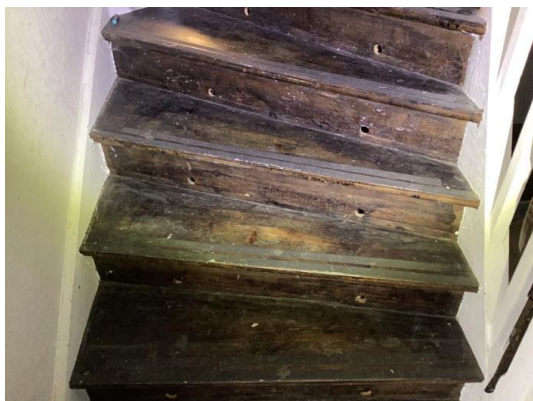
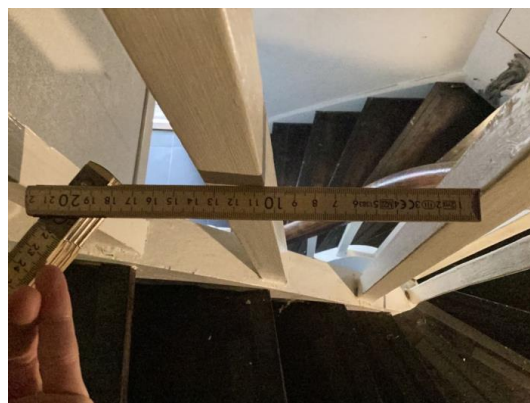
- Det mangler håndløper på vegg i trappeløpet.
- Det er påvist dårlig innfesting av rekkverk.
- Åpninger i rekkverk er større enn dagens forskriftskrav til rekkverk i trapper.

Trapp bærer preg av elde og slitasje. Det er borret hull i trinn og det er sprekker i trapp.

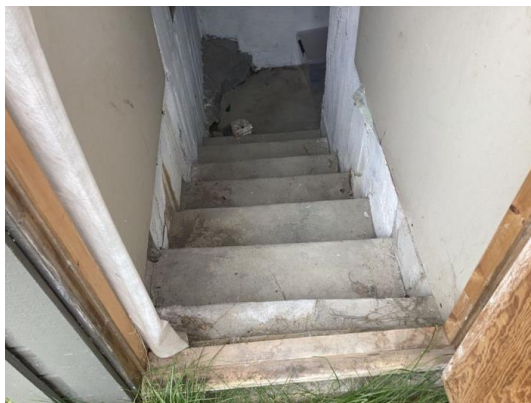
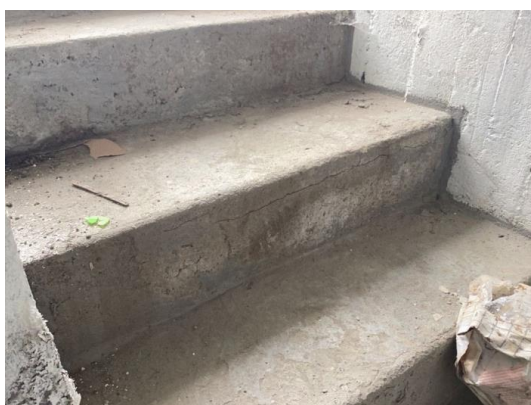
- Det er liten frihøyde i trappeløp
- Det mangler håndløper på vegg i trappeløpet.

Sprekker i trapp.

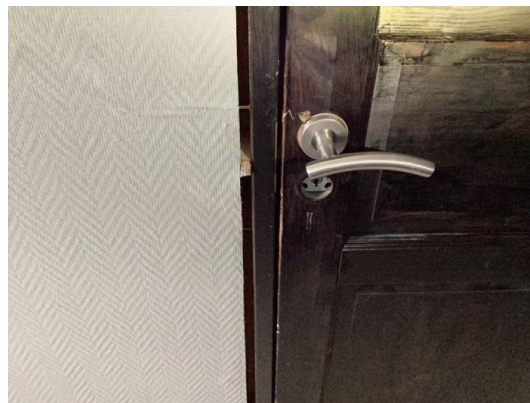
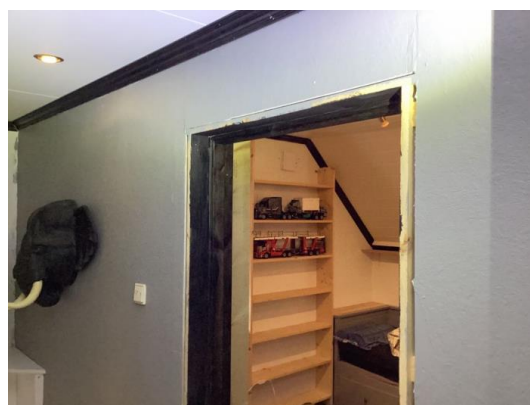
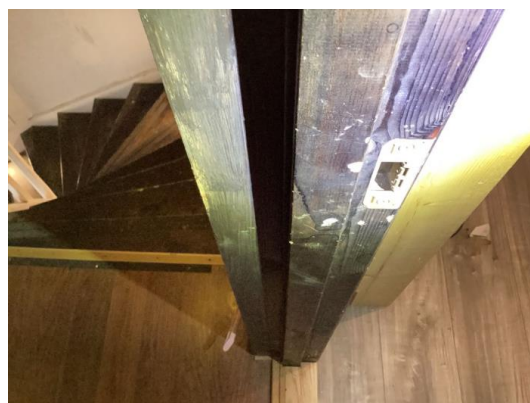
Stedvis skader på overflater.

Det må gjøres tiltak for å lukke avviket.

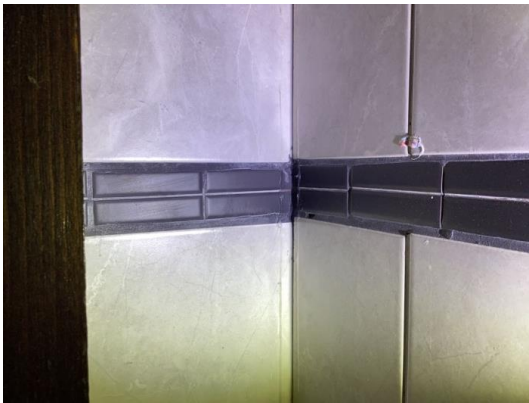
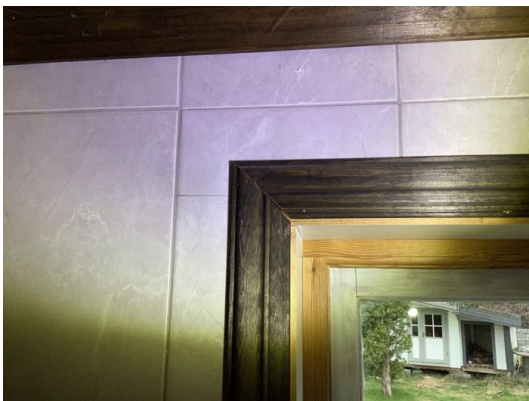
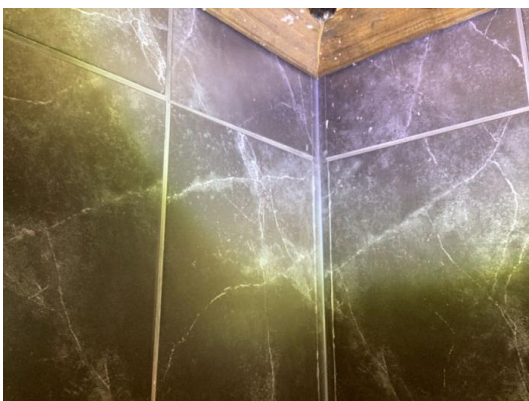
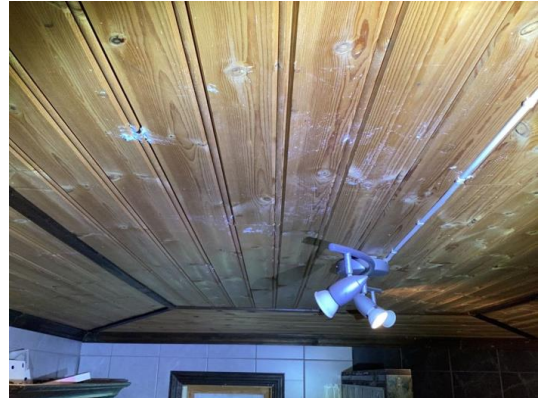
- Det er påvist at flisfuger har riss/sprekker.
  - Det er vindu/dør med ikke fuktbestandige materialer i våtsonen (ved vask, dusj, badekar, osv.), løsningen eller byggematerialet er uegnet
- Overflater bærer stedvis preg av enkel utførelse.  
Merker i tak.

- Uegnede materialer må fuktbeskyttes/utskiftes.
  - Slike riss/sprekker kan indikere bakenforliggende fuktskader, og konstruksjonen bør observeres jevnlig for å vurdere utvikling.
- Det må forventes utbedringer.

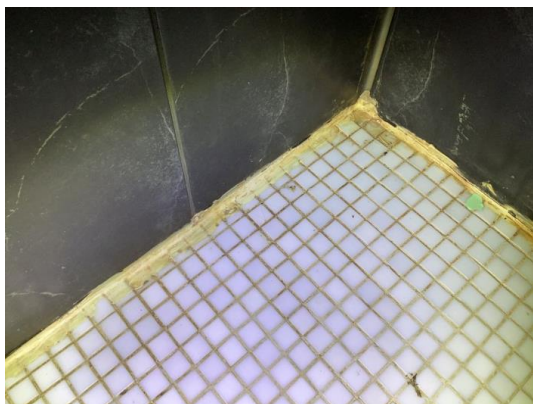
- Svertesopp er registrert
- Det er påvist at flisfuger har riss/sprekker.
- Det er påvist at noen fliser har bom (hulrom under).
- Det er mulighet for at det kan forekomme vannlekkasje på våtrommet hvor vann ikke vil gå til sluk.
- Målinger viser at det ikke er fall til sluk (motfall).

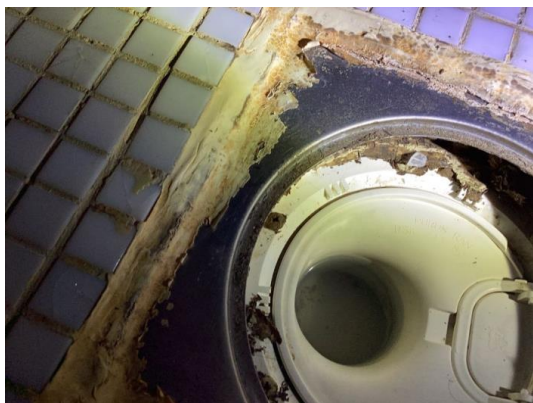
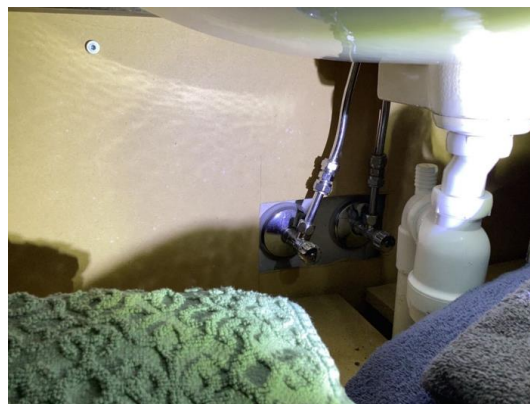
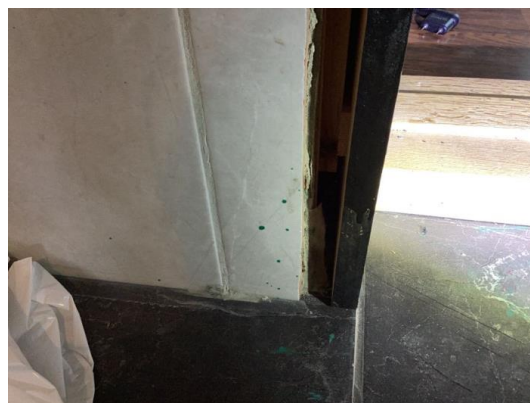
- Mer enn halvparten av forventet brukstid er passert på membranløsningen.

Utførelsen med hensyn til bruk av slukmansjett og membran er uoversiktlig, og det kan følgelig derfor ikke sies at løsningen er fullgod og vannsikker mot lekkasjer.

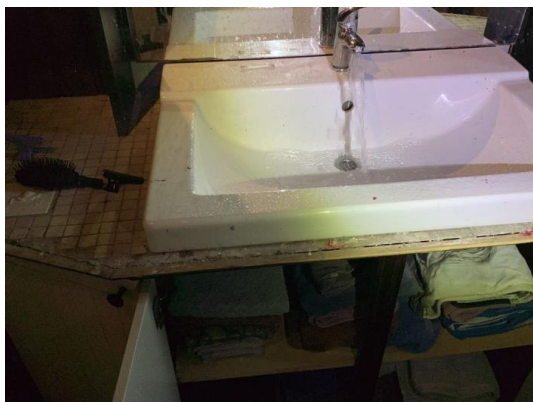
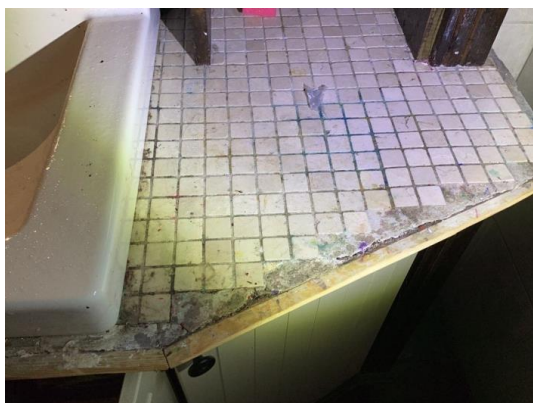
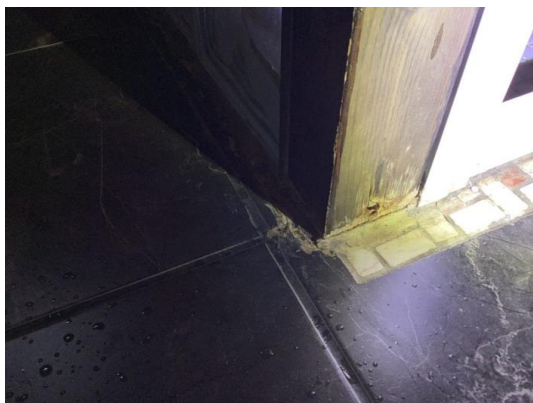
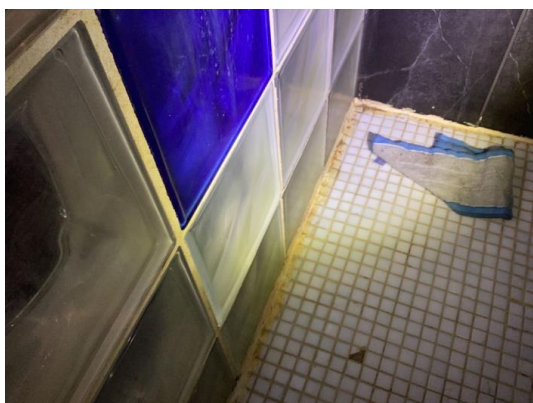
- Det er påvist skader på innredning.

Det er påvist skader og fuktskjolder på innredning.

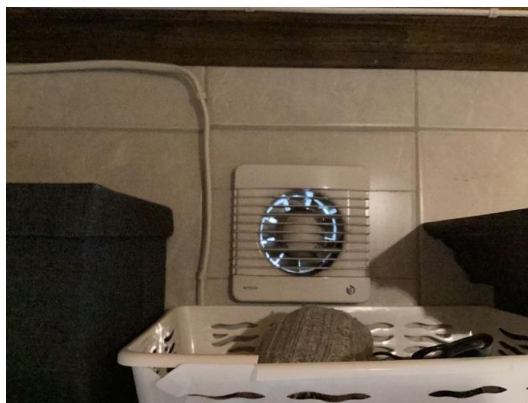
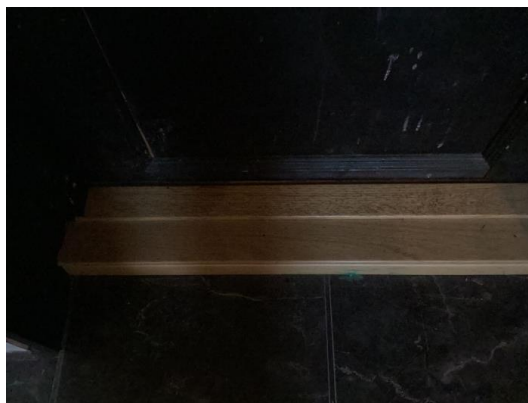
- Våtrommet mangler tilluftsventilering, f.eks. spalte/ventil ved dør.
- Mekanisk avtrekk går ikke.

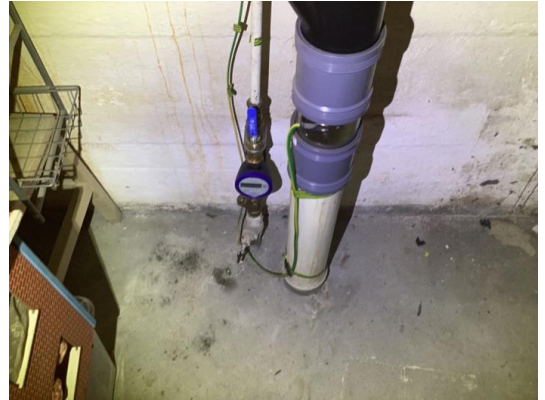
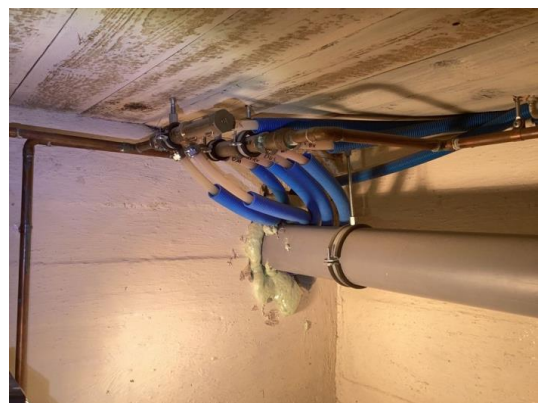
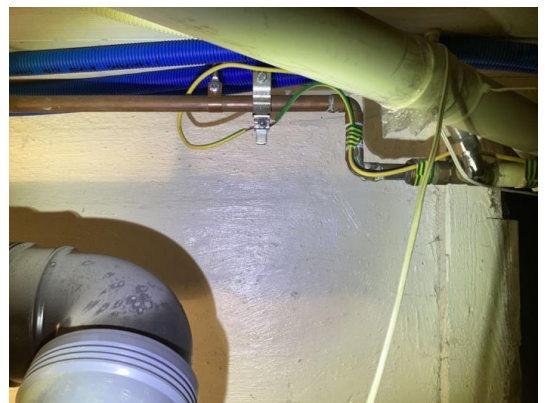
- Det er avvik:

Det er ikke behov for utbedringstiltak siden anlegget fungerer i dag, men ut ifra alder kan skader plutselig oppstå på eldre anlegg.

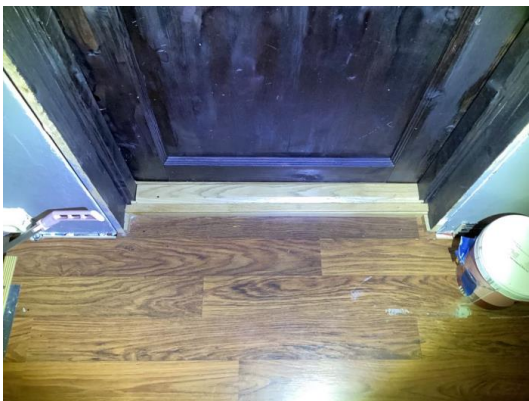
- Det er påvist begrenset ventilering/luftgjennomstrømning.

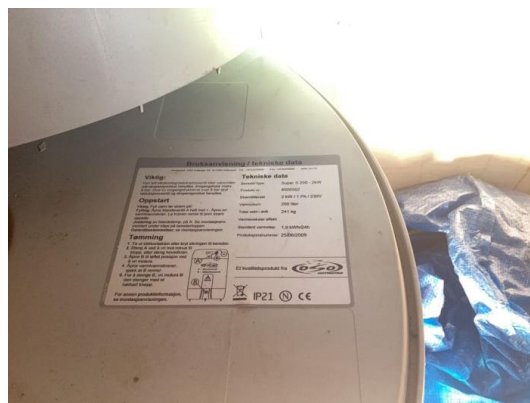
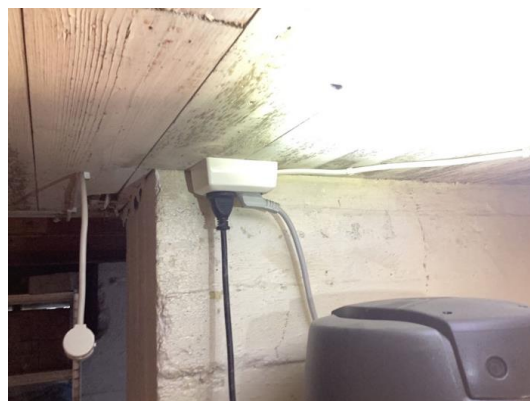
- Det er ikke påvist tilfredsstillende el-tilkobling av varmtvannstank iht. gjeldende forskrift.

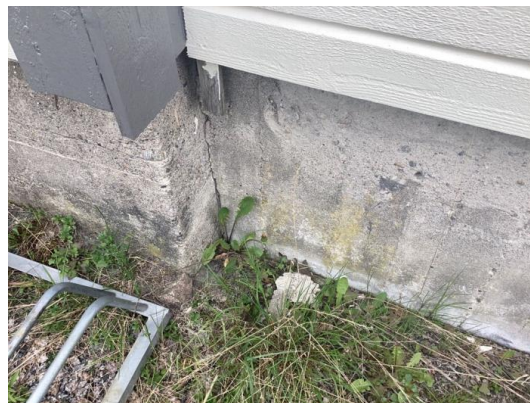
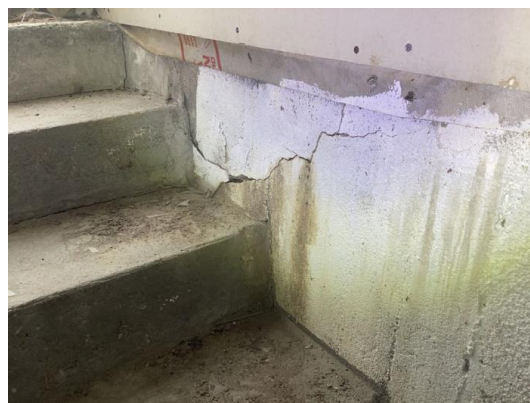
- Grunnmuren har sprekke-dannelser.
