# Tilstandsrapport

Skjebergveien 113 C, 1743  
KLAVESTADHAUGEN

# gnr. 1041, bnr. 27, snr. 2

Rapportdato: 31.08.2023

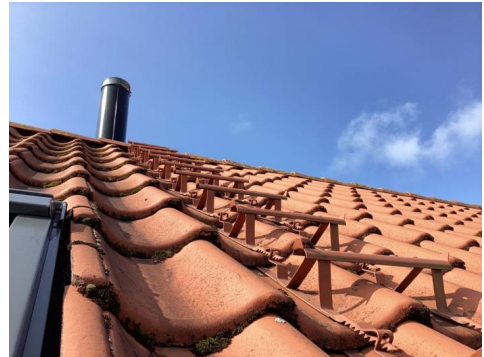
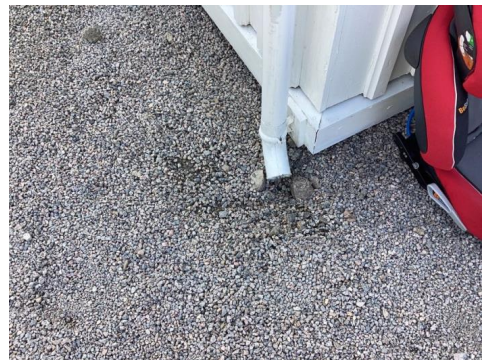
Taktekkingen er av betongtakstein. Taket er besiktiget fra bakkenivå.

Vedlikehold o.l:  
Tak har behov for vask.

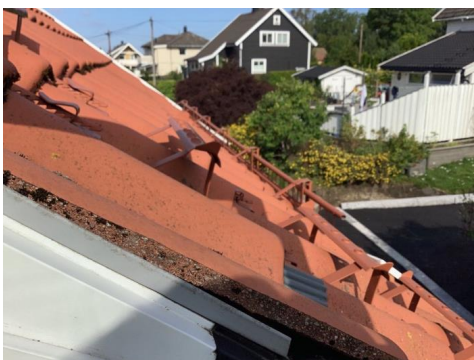
Takrenner, nedløpsrør og beslag av plastbelagt stål.

- Det er ikke tilfredsstillende bortledning av vann fra taknedløp ved grunnmur.

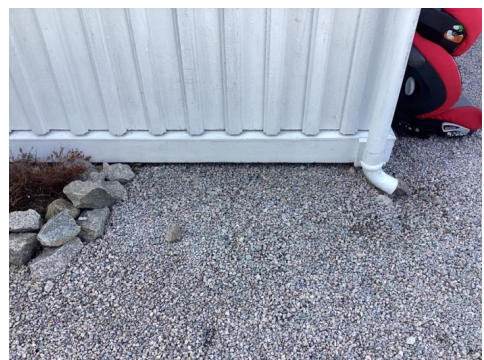
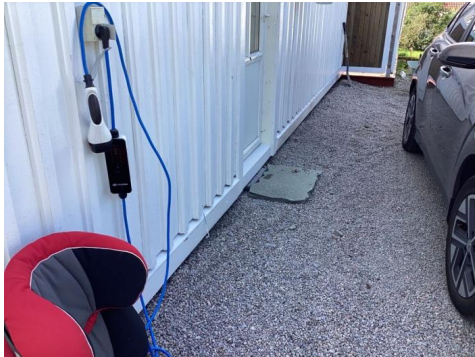
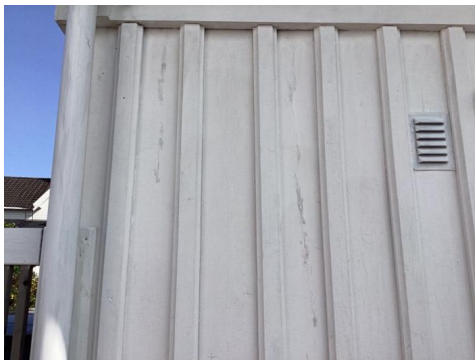
Veggene har bindingsverkskonstruksjon fra byggeår. Fasade/kledning har stående bordkledning.

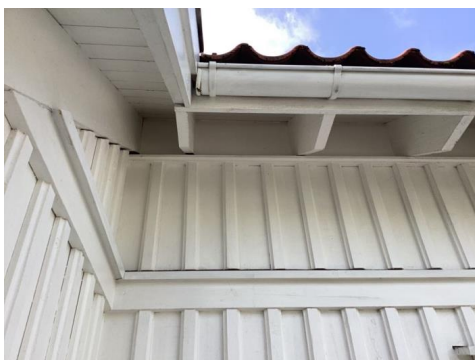
Takkonstruksjonen har sperrekonstruksjon.

- Hele takkonstruksjonen er gjenbygget. Det er ingen mulighet til vurdering utover alder og observasjoner fra underliggende etg.

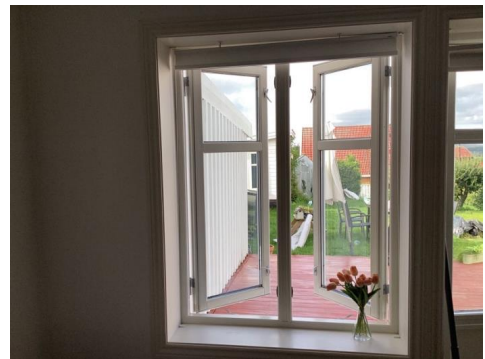
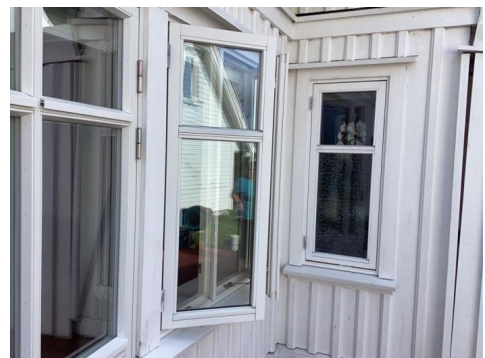
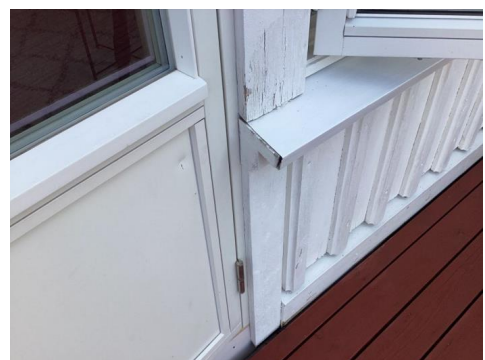
Stedvis behov for vedlikehold.

For kort beslag.

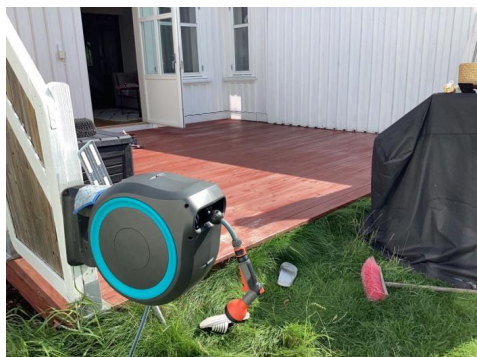
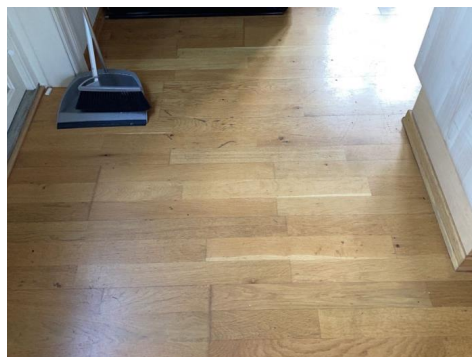
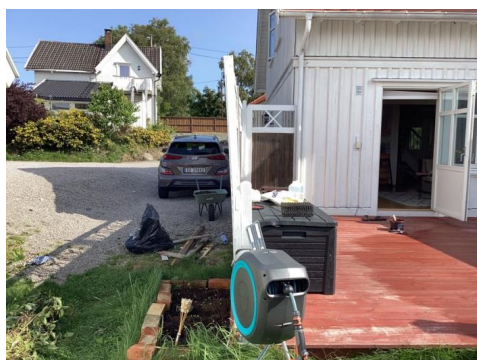
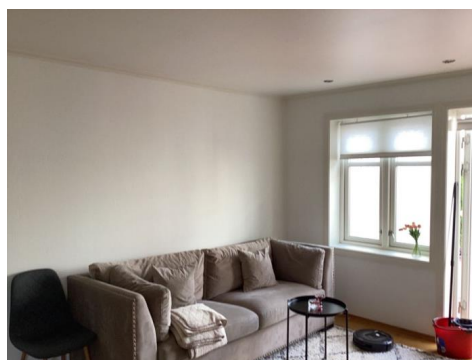
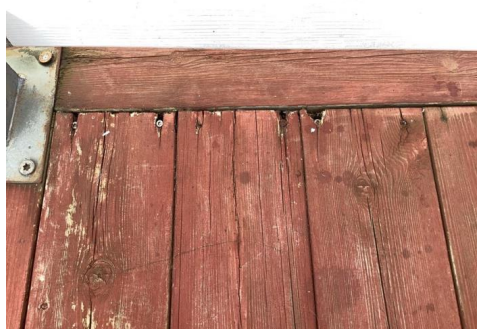
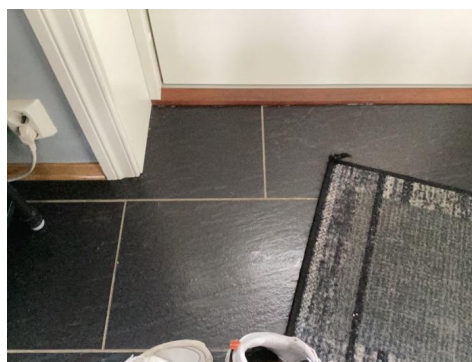
Terrasse oppført i trekonstruksjoner.

- Det er værslitt/oppsprukket trevirke/trepaneler.

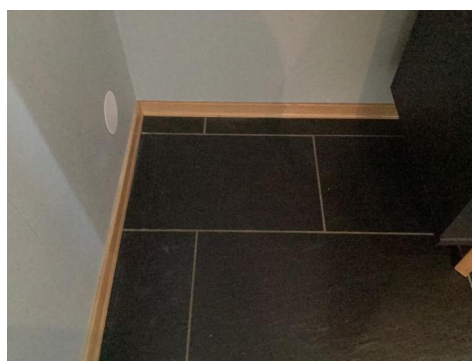
Innvendig er det gulv av parkett og fliser.  
Veggene har malt tapet.  
Innvendige tak har malte flater.

Det er registrert avvik på 11 mm gjennom hele rommet.

- Målt høydeforskjell på mellom 10 - 20 mm innenfor en lengde på 2 meter. Tilstandsgrad 2 gis med bakgrunn i standardens krav til godkjente måleavvik.

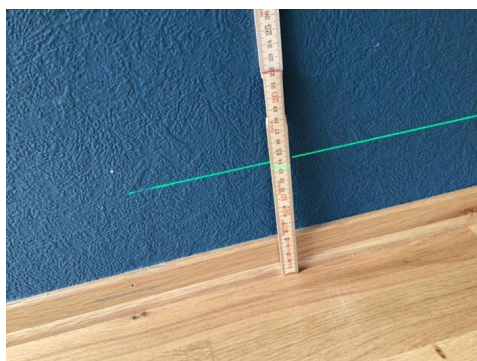
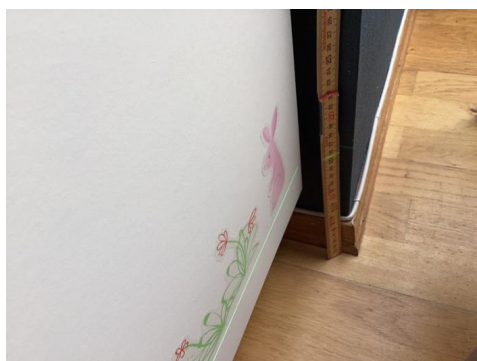
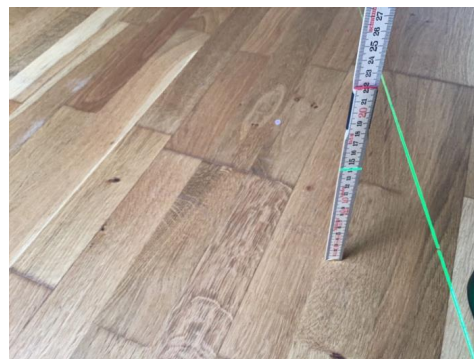
Etasjeskiller er av trebjelkelag.

- Målt høydeforskjell på over 15 mm gjennom hele rommet. Tilstandsgrad 2 gis med bakgrunn i standardens krav til godkjente måleavvik.
- Målt høydeforskjell på mellom 10 - 20 mm innenfor en lengde på 2 meter. Tilstandsgrad 2 gis med bakgrunn i standardens krav til godkjente måleavvik.

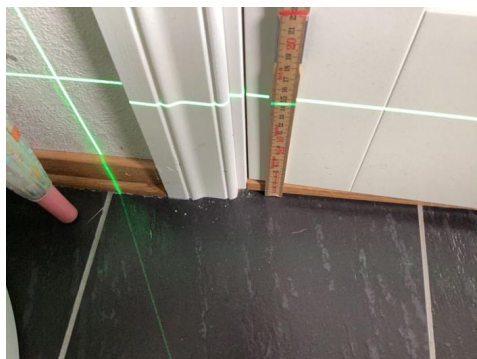
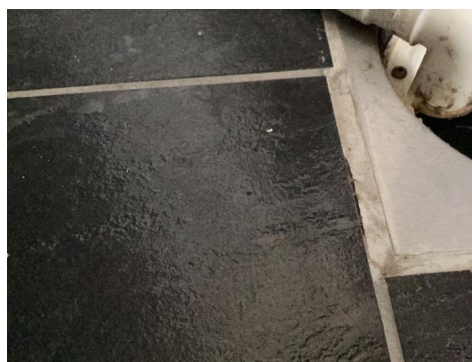
Gulvet er flislagt.

- Det er påvist at høydeforskjell fra topp slukrist til gulv/synlig topp membran ved dørterskel er mindre enn 25 mm.
- Det er påvist at flisfuger har riss/sprekker.
- Det er påvist at noen fliser har bom (hulrom under).
- Det er påvist avvik i fallforhold til sluk i forhold til krav i forskrift på byggetidspunktet.

- Gjennomføre ytterligere undersøkelser og foreta utbedring av skade.
- Fuger bør skiftes ut.

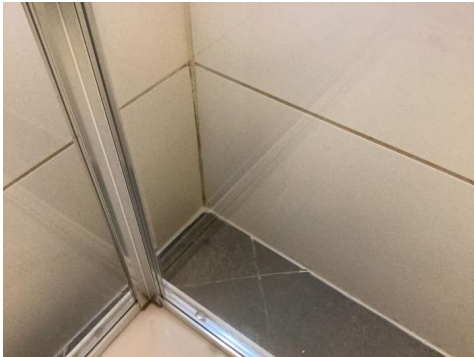
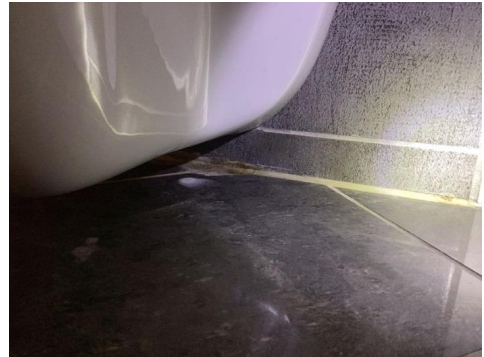
- Det er vindu/dør med ikke fuktbestandige materialer i våtsonen (ved vask, dusj, badekar, osv.), løsningen eller byggematerialet er uegnet
- Svertesopp er registrert

- Uegnede materialer må fuktbeskyttes/utskiftes.
- Det må gjøres tiltak for å utbedre avviket.

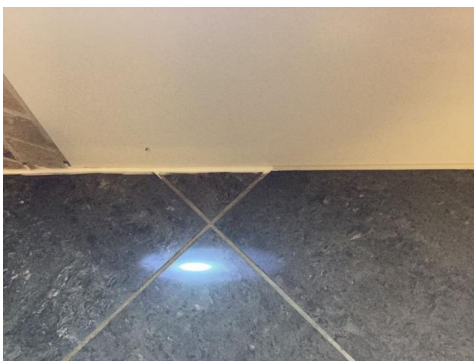
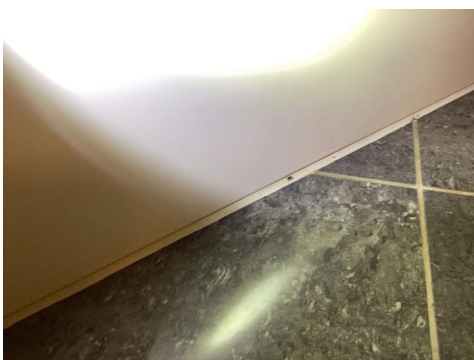
Gulvet er flislagt.

- Det er påvist at flisfuger har riss/sprekker.
- Det er påvist avvik i fallforhold til sluk i forhold til krav i forskrift på byggetidspunktet.

- Fuger bør skiftes ut.
- Våtrommet fungerer med dette avviket.

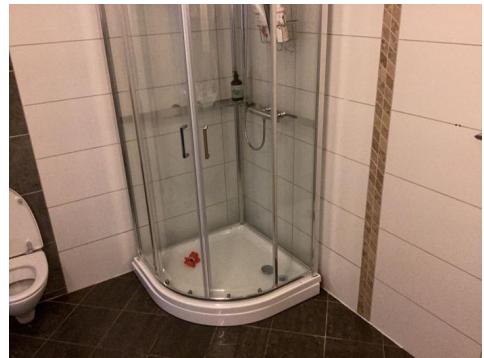
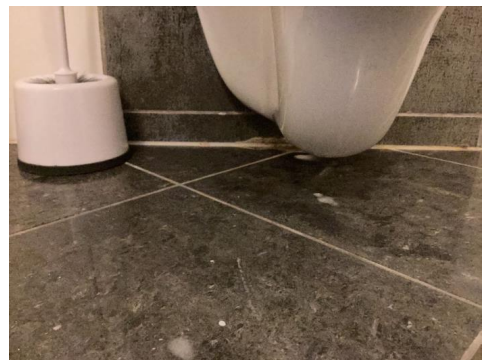
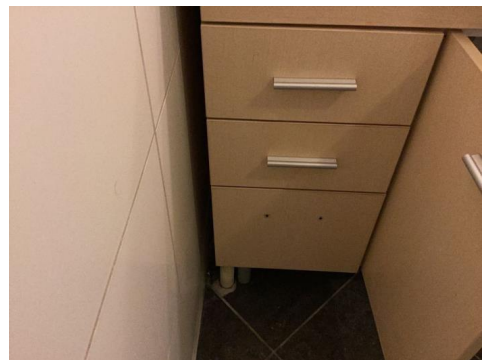
Rommet har innredning med nedfelt servant, veggmontert toalett, dusjkabinett(2023) og 2 stk rør som kommer opp i hjørne.

- Det er rundt sluk påvist en ikke-fagmessig utførelse av membran/tettesjikt/klemring.
- Det er påvist mangelfull/feil utførelse rundt rørgjennomføringer e.l. som gir fare for fukt i konstruksjonen i våtsone.
- Membranen bak innebygd sistene har ukjent utførelse.

- Det er ikke påvist tilfredsstillende løsning for å synliggjøre lekkasje fra innebygget sistene.

Manglende håndtak og skade på front.

- Innhent dokumentasjon, om mulig.
- Det må foretas utbedring for å unngå fuktskader i konstruksjonen.

- Det må gjøres tiltak for å lukke avviket.
- Det må gjennomføres ytterligere undersøkelser.

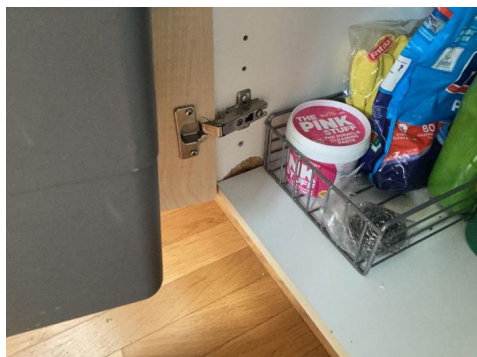
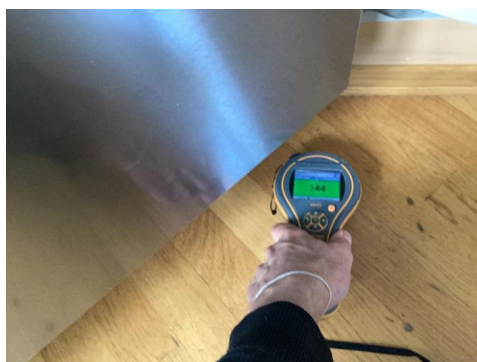
- Det er påvist at overflater har noe skader.

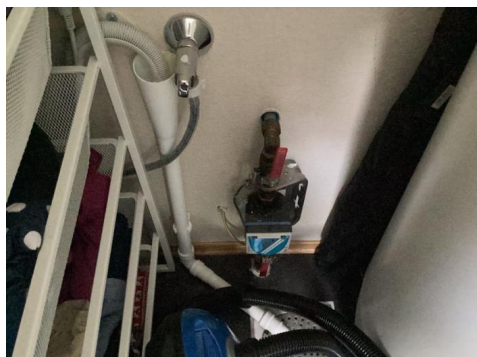
- Det mangler tettemuffer i enden av varerør på rør-i-rør-system.

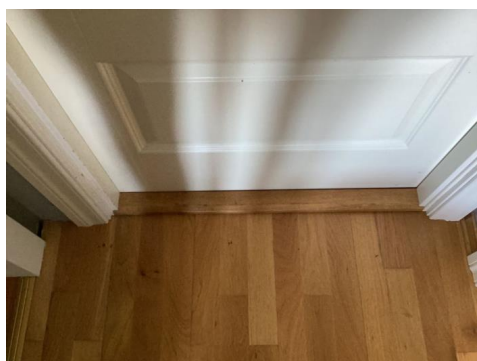
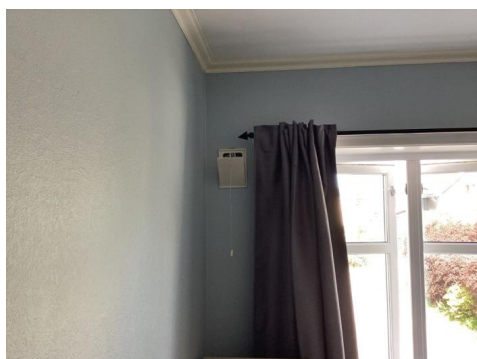
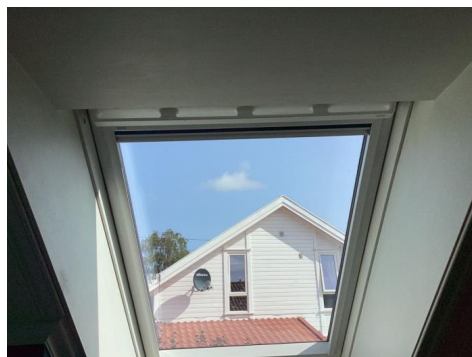
Boligen har naturlig ventilasjon.

- Det er påvist begrenset ventilering/luftgjennomstrømning.

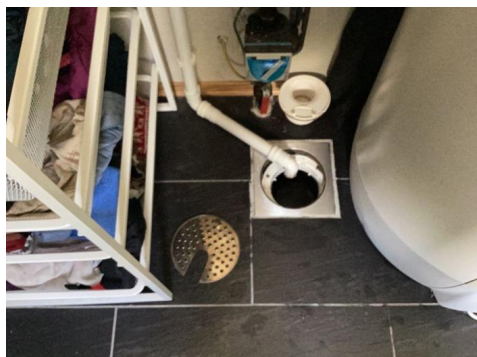
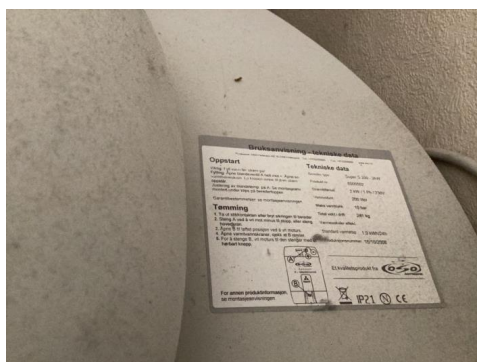
- Det er ikke påvist tilfredsstillende el-tilkobling av varmtvannstank iht. gjeldende forskrift.

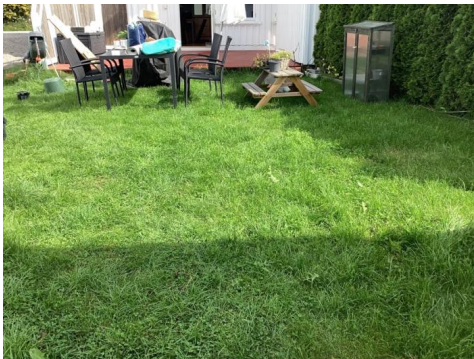
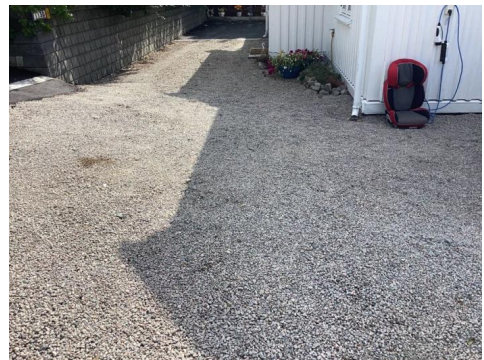
Flat opparbeidet tomt.

- Det er avvik:  
Manglende fall fra bygning.
