# Tilstandsrapport

Rekkehus

Divisjonsveien 13, 1769 HALDEN

Rapportdato: 13.02.2026

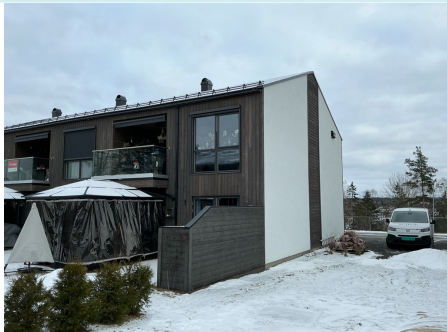
Veggene har bindingsverkskonstruksjon fra byggeår. Fasade/kledning har stående bordkledning.

- Bordkledning går stedvis nesten helt ned i terreng.

- Lokal utbedring bør foretas for å øke avstanden mellom terreng og bordkledning.

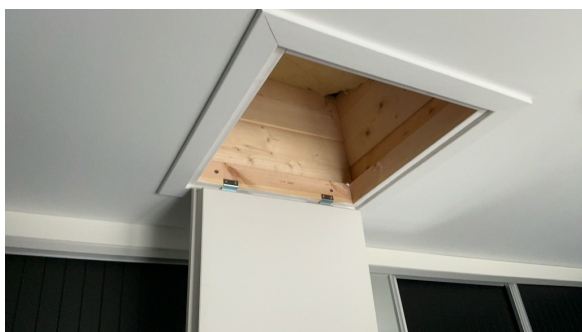
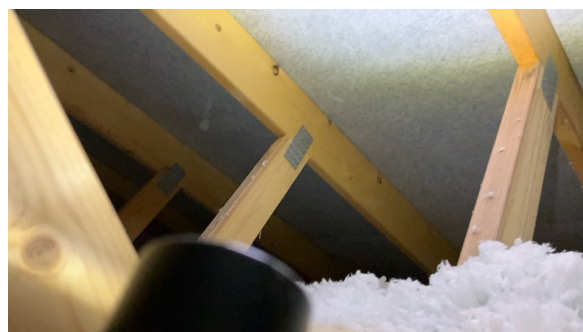
## TG 1 Takkonstruksjon/Loft

Takkonstruksjonen har sperrekonstruksjon. Taket er kun inspisert fra loftsluke pga. manglende tilkomst mulighet.

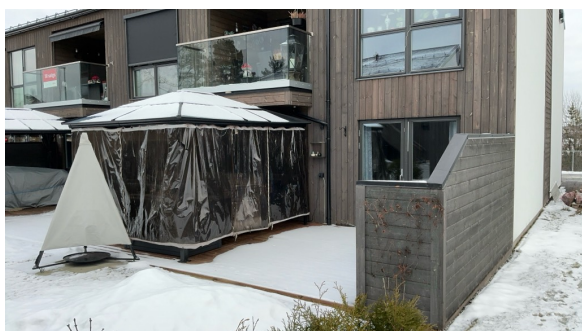
## TG 1 Balkonger, terrasser og rom under balkonger - 2 - 3

Mark terrasse ble utvidet i 2023.

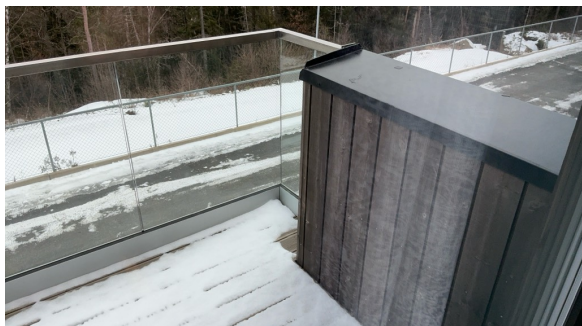
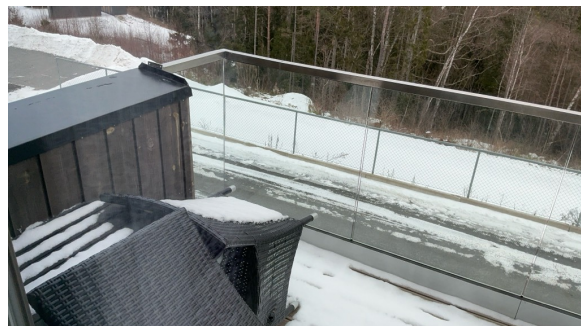
## TG 1 Balkonger, terrasser og rom under balkonger - 2

Takterrasse over deler av garasje mot øst. Rekkverk av glass og aluminium med høyde over 1 meter.

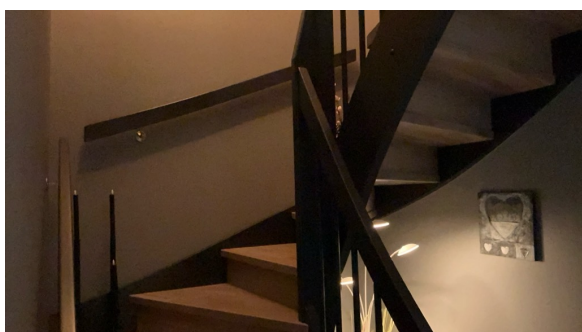
## TG 1 Innvendige trapper

Boligen har tretrapp med heltre trinn og malte vanger, rekkverk og håndløper.

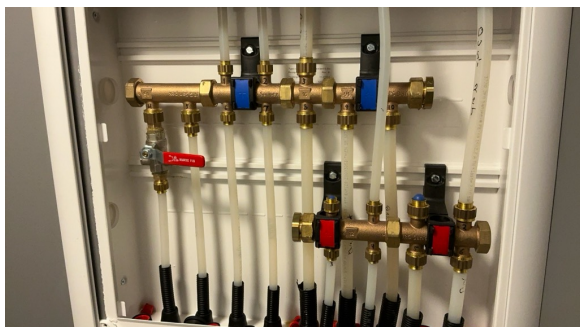
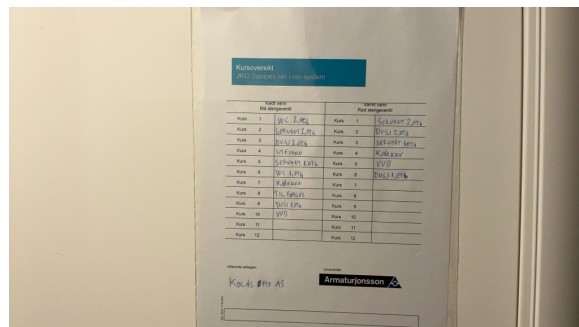
### **TG 1** Vannledninger

Innvendige vannledninger er av plast (rør i rør). Det er besiktiget i rørskap.

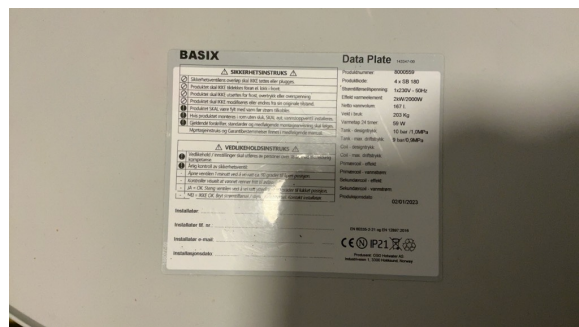
## TG 1 Varmtvannstank

Varmtvannstanken er på 167 liter.
