# Tilstandsrapport

📍 St. Marie gate 42, 1706 SARPSBORG

# gnr. 1, bnr. 1592, snr. 2

Rapportdato: 11.09.2023

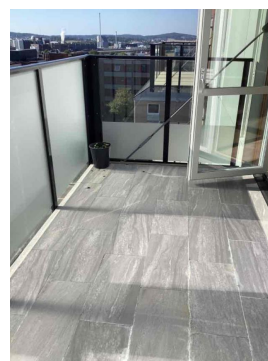
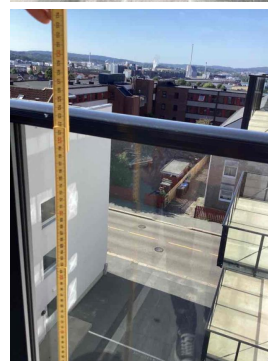
Stramme håndtak på balkong.

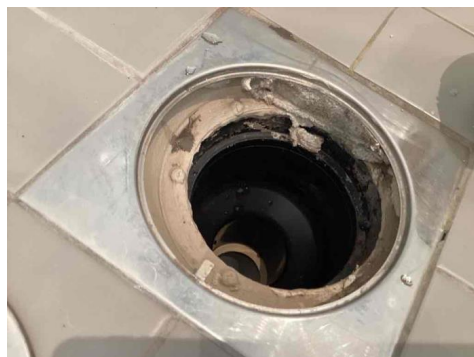
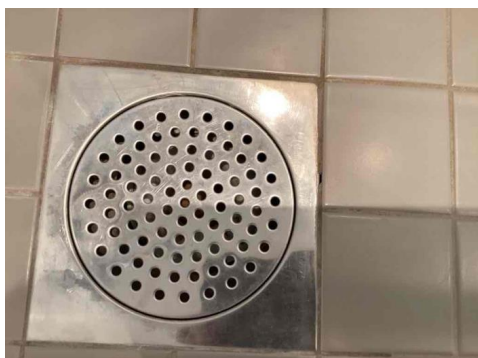
Flislagt gulv med elektriske varmekabler.

Varmekabler sto ikke på under befaring, så de ble ikke funksjonstestet.

Det er registrert bom i flis og sprekk i fug.

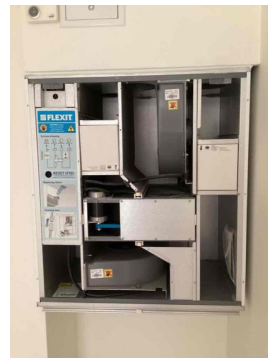
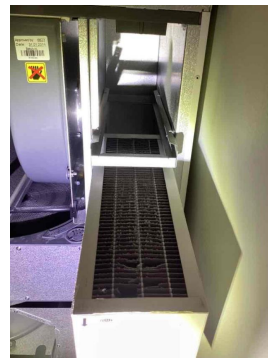
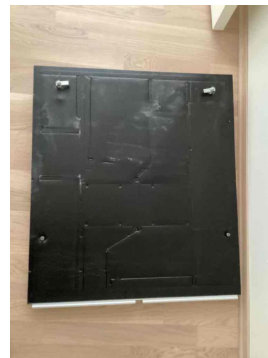
Begge filter bør skiftes.

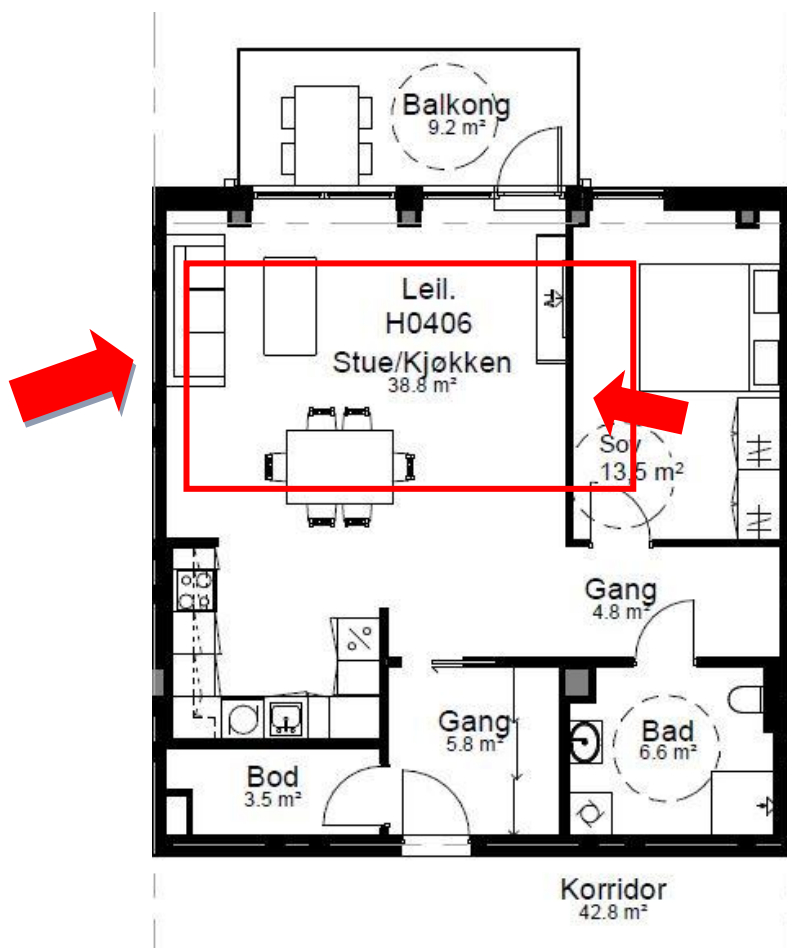
Røde piler på skisse viser på vegg hvor det har blitt åpnet/inspisert. Samt rød firkant viser himling som er åpnet.

Det har blitt dekket til alle vegger, gulv, dører før arbeider startet. Gipshimling og vegger har blitt åpnet i stort omfang slik at fuktig gips har blitt revet med god sikkerhetsmargin. Det har også blitt støvsugd på resterende flater, samt vask/desinfisert med «Proffox des», som er en kjemikalie vi bruker til dette formålet.

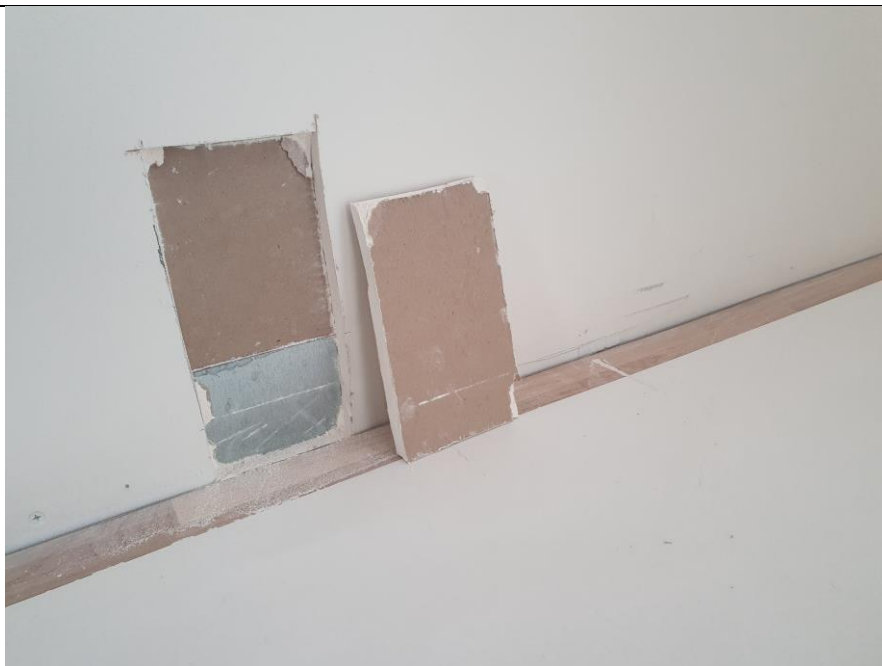
Vegg stue mot nabo. Ingen tegn på muggvekst/skjolder etc.

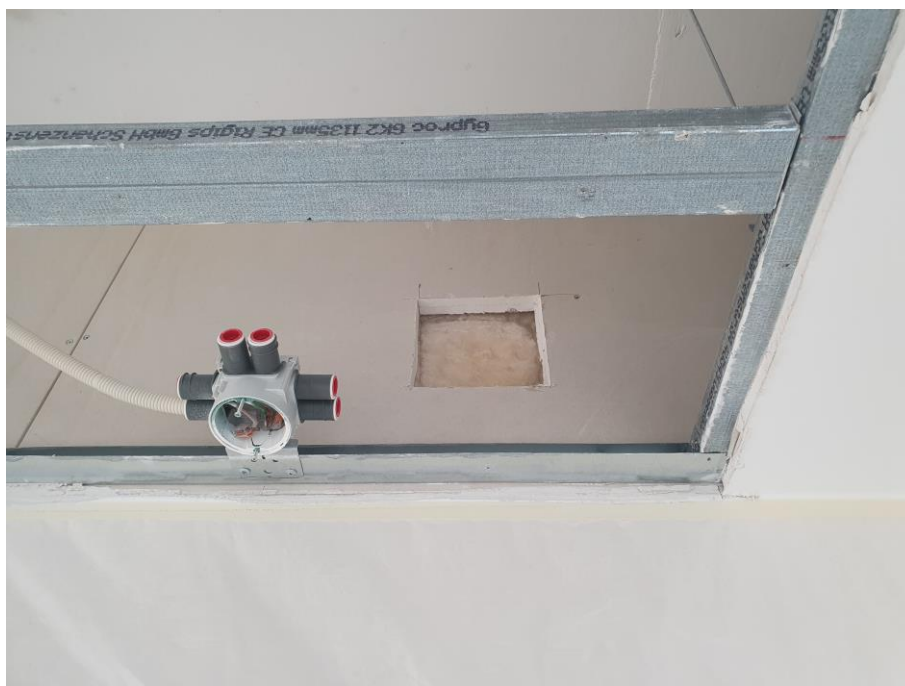
Over himling. Ingen tegn på fukt/skjolder.

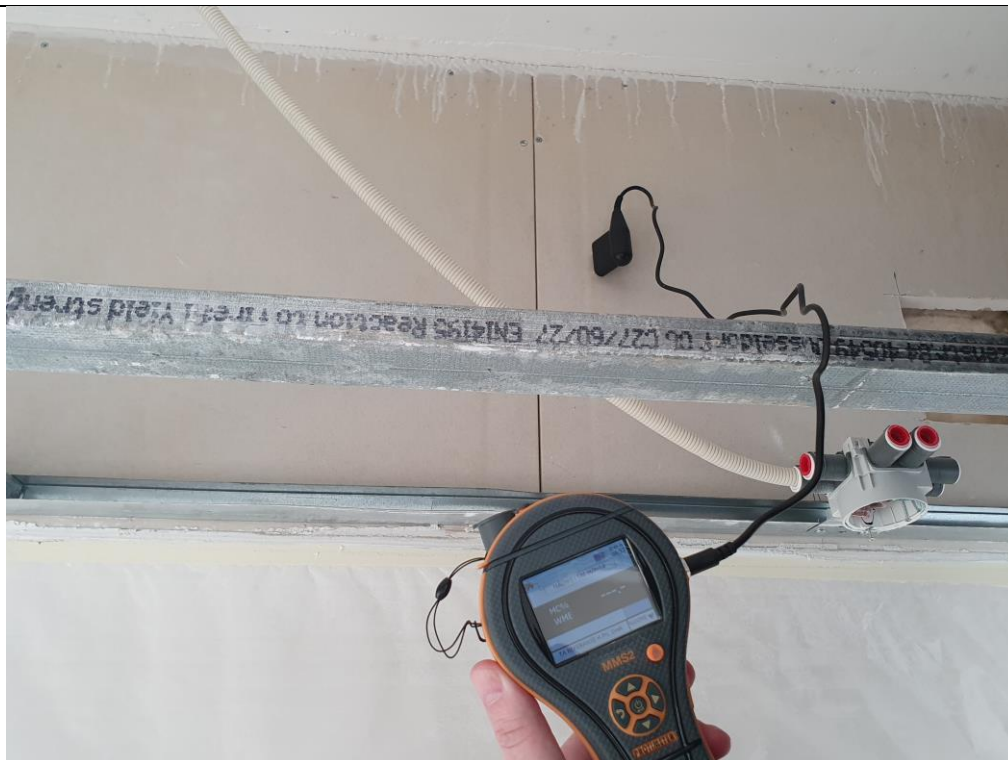
Ingen utslag på fukt ved bruk av pigger.

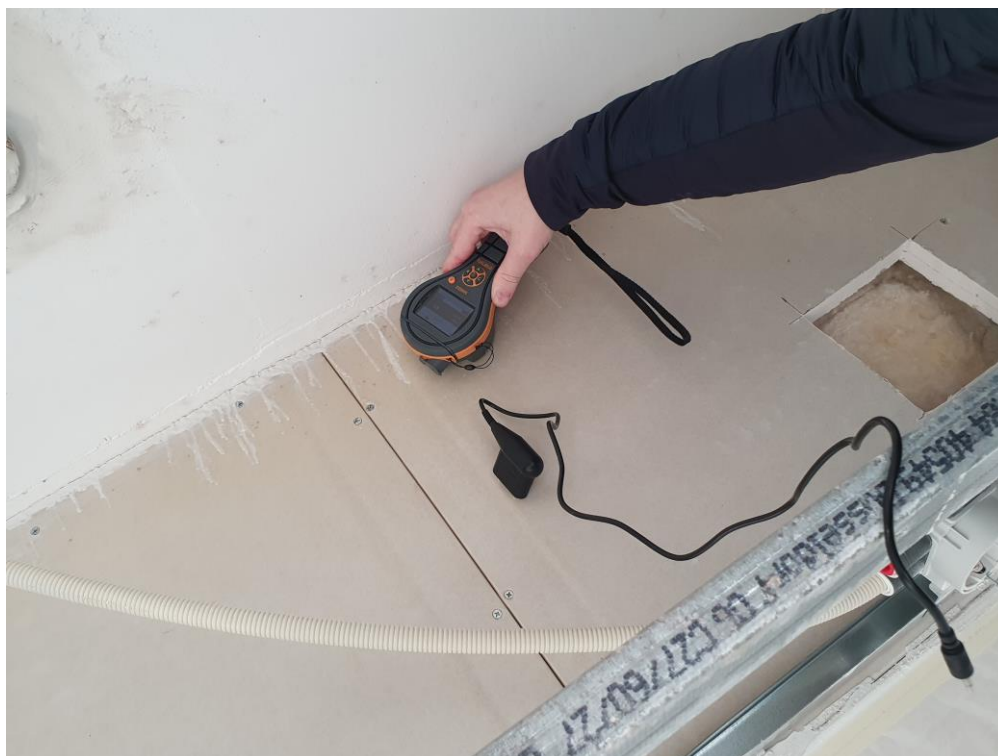
Ingen forhøyede verdier ved overflatemålinger.

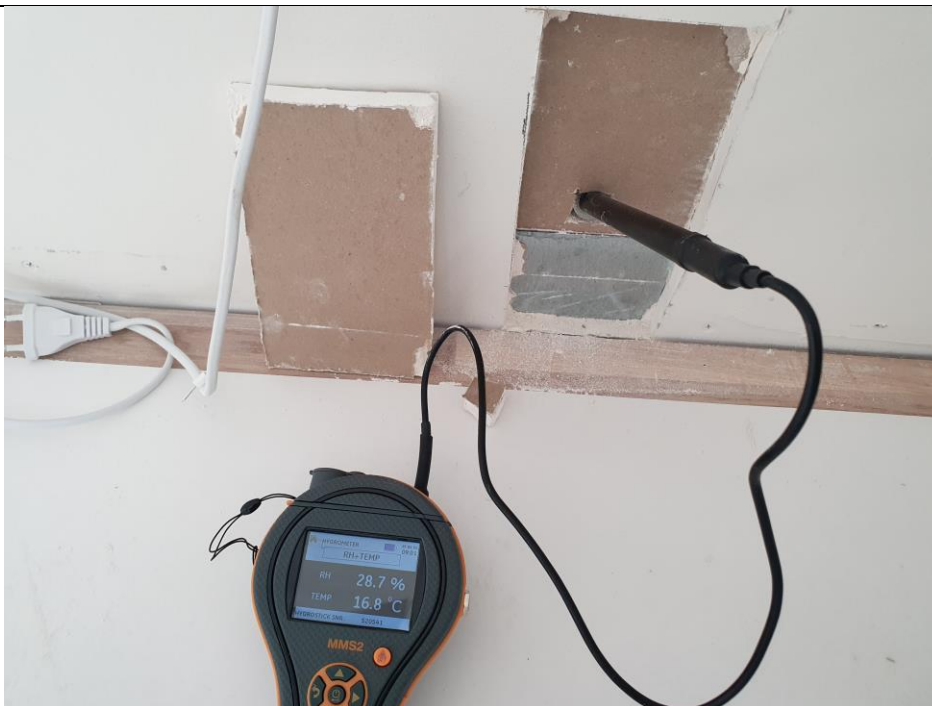
Tørre og fine verdier inne i konstruksjonen. (Kravet er under 75%Rh)

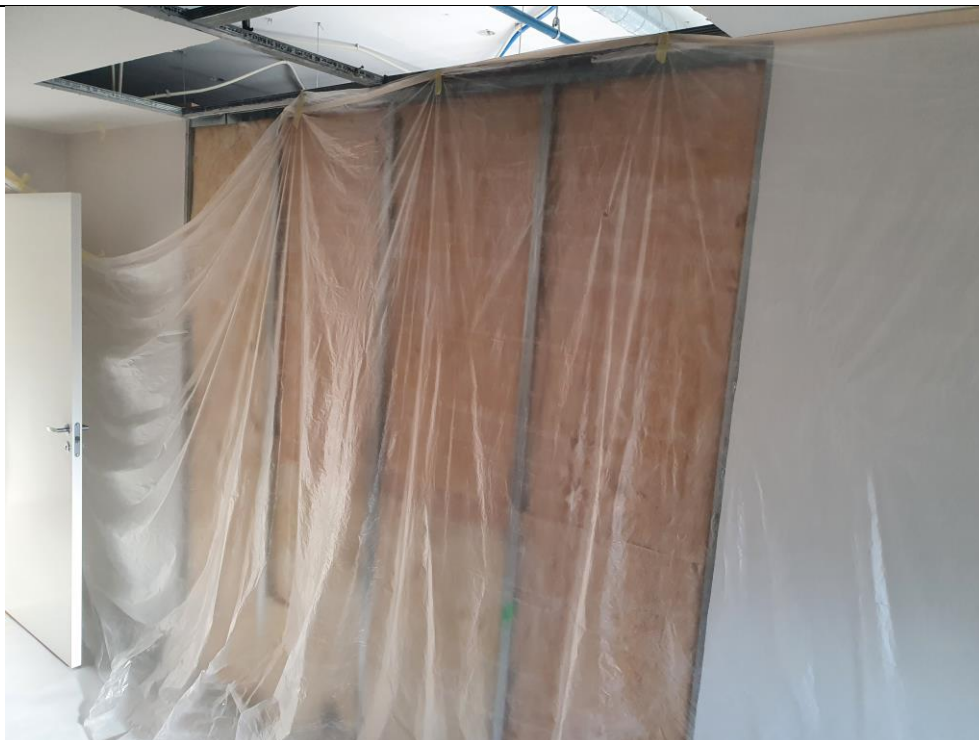
Soverom, vegg har blitt åpnet ifbm inspeksjon.

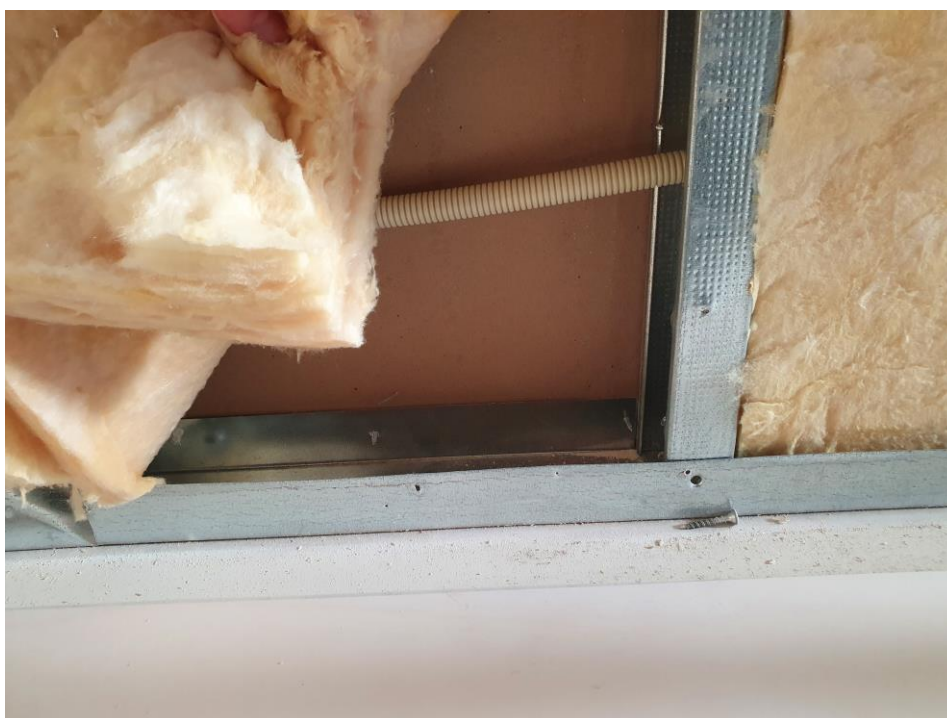
Gipsvegg mellom stue og soverom er uten tegn på fukt/skjolder.

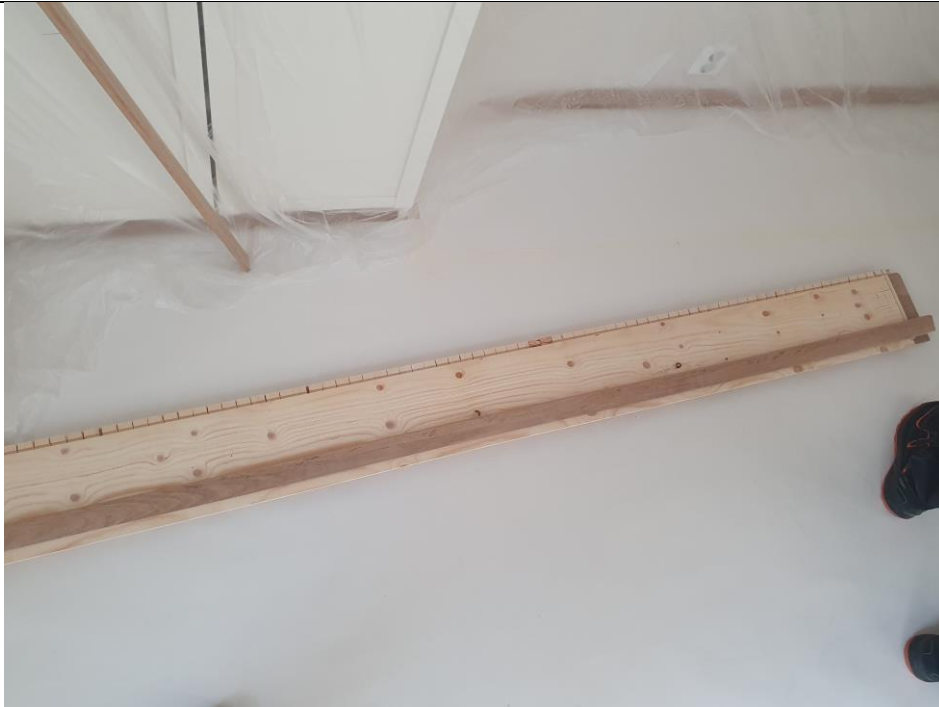
Parkettgulv og gulvlist soverom mot stue. Ingen tegn på skjolder/fukt.

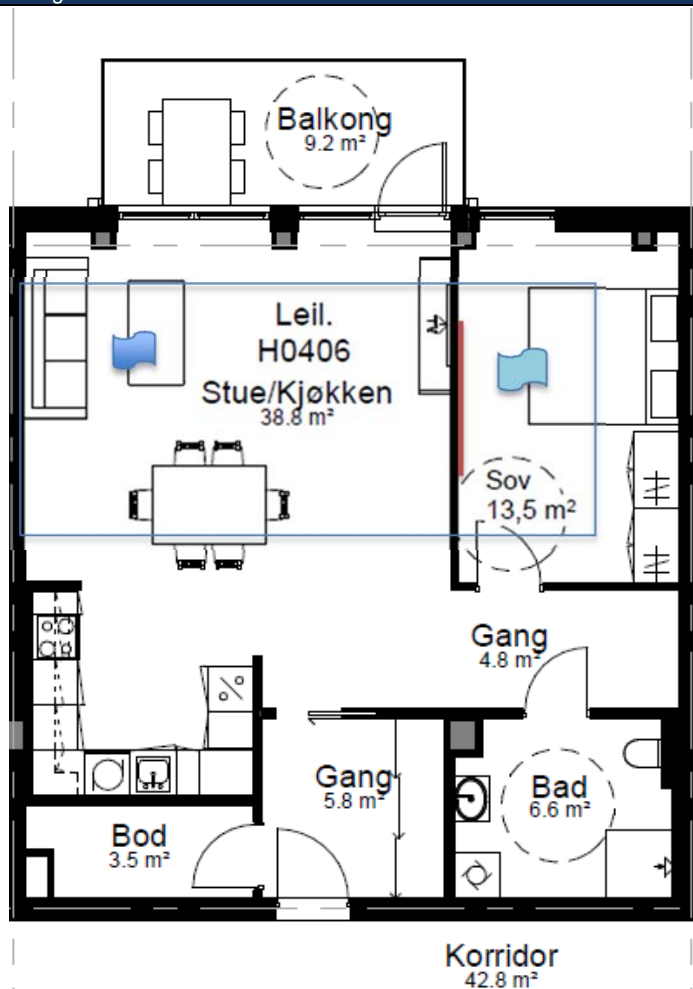
Planløsning leilighet 406. Blå flagg viser hvor i himlingene prøver er tatt. Denne gangen ble det tatt tapeprøver over og under himling i soverom via inspeksjonsluke, samt under himling i stue, da denne ikke var åpnet enda.

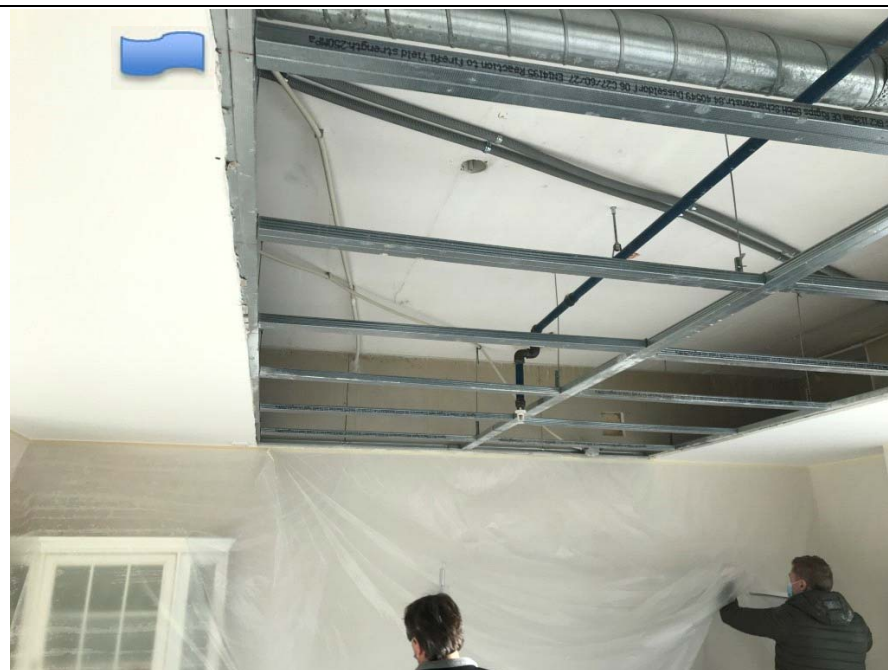
Dette etter prøvetakning før konstruksjoner ble åpnet. Det ble påvist moderat vekst av svart vannskademugg over himlinger. Under himlinger ned mot beboelse ble det ikke påvist tegn til soppvekst eller forekomst av sporer.

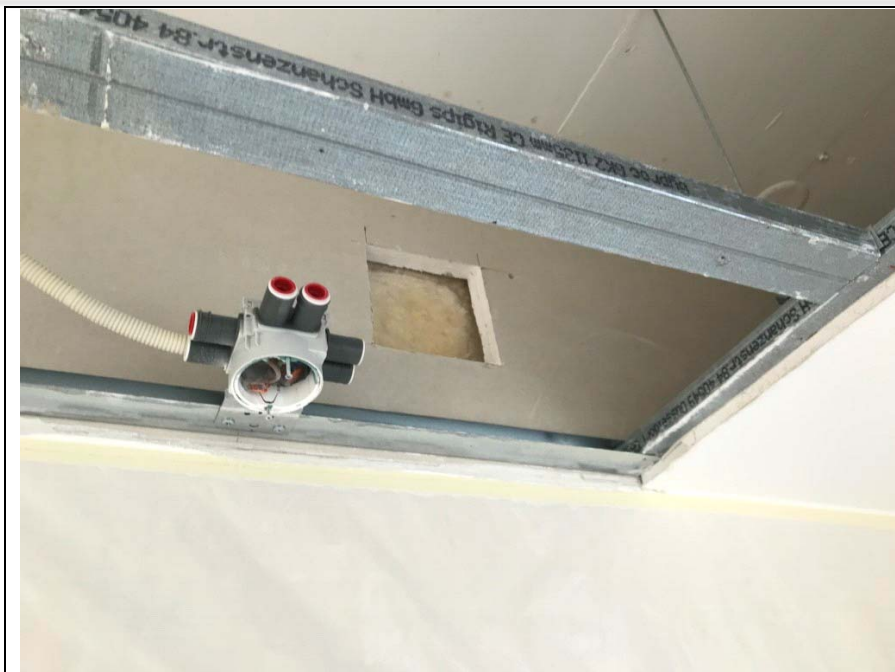
Det ble tatt ut en prøve av gips på brannvegg med dobbel gips i stue. Ikke tegn til muggvekst i mellom lagene.

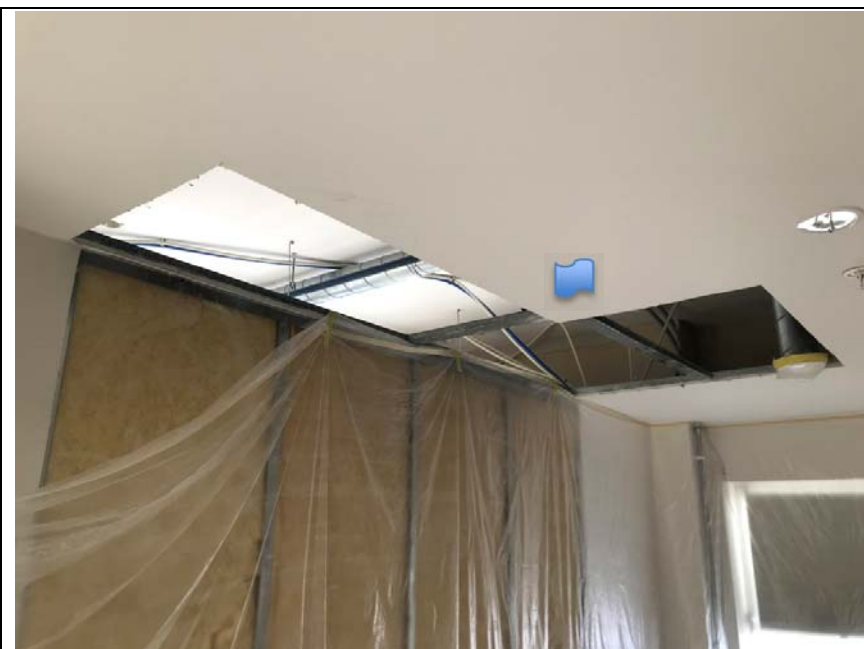
Samme ble også gjort i overkant av brannvegg. Ikke synlig tegn til mugg.

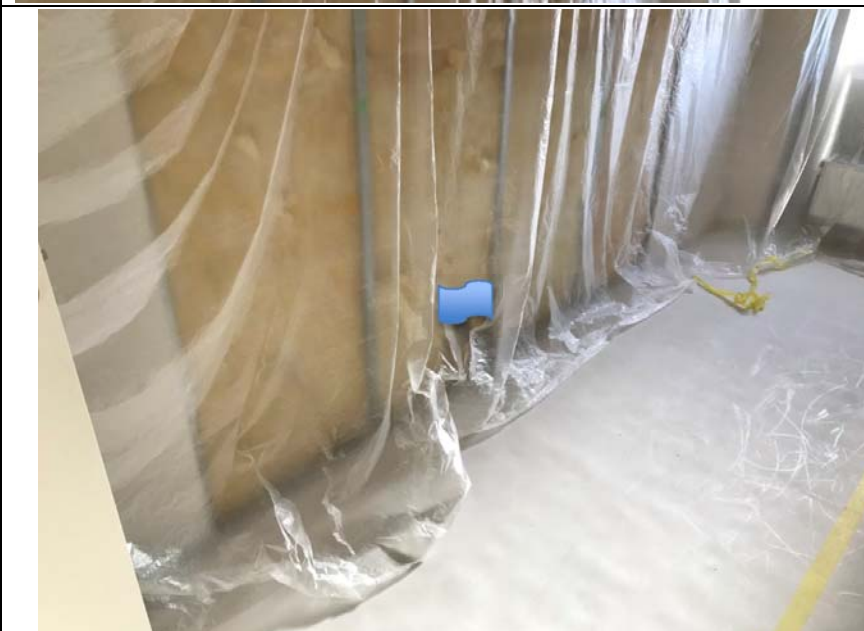
Bildet viser åpent vegg og himling på soverommet. Det er tatt en tapeprøve på oversiden av himling vist med blått flagg på bildet.
