# Tilstandsrapport

Fritidsbolig

Ingerøy Hyttegrend 46, 1747 SKJEBERG

Befaringsdato: 30.04.2025

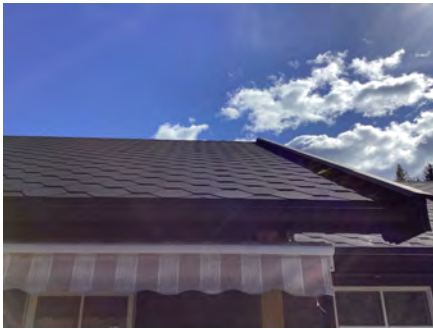
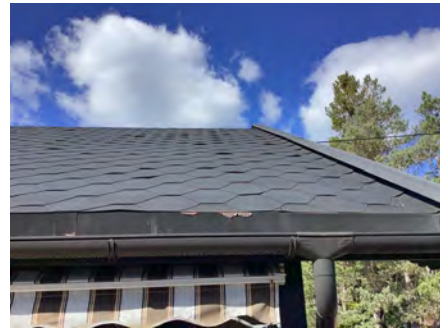
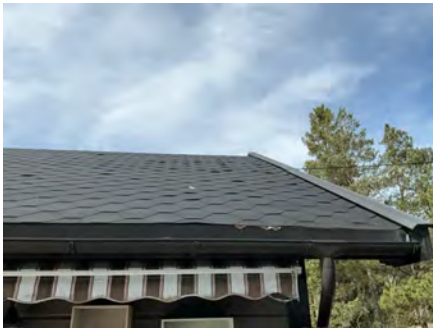
- Overvåk tilstanden jevnlig. For å få tilstandsgrad 0 eller 1 må tekkingen skiftes ut, men tidspunktet for når dette er nødvendig er vanskelig å si noe om.

Løse lepper må kontrolleres og utbedres.

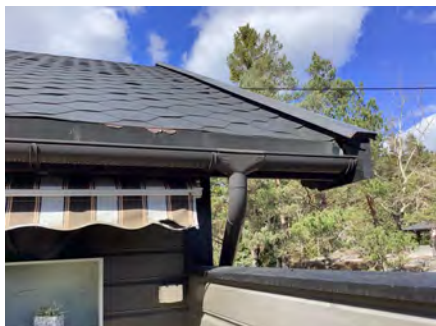
### Nedløp og beslag

Takrenner, nedløpsrør og beslag av plast og stål.

Det bør vurderes å montere snøfangere for å hindre risiko for snøras som kan medføre skade.

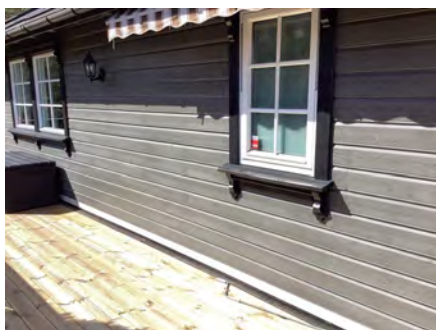
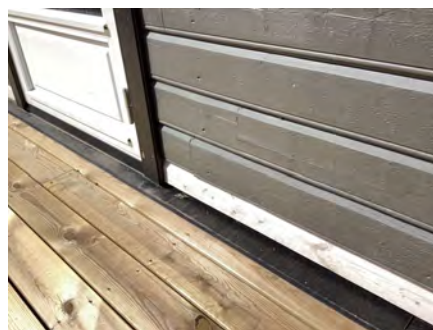
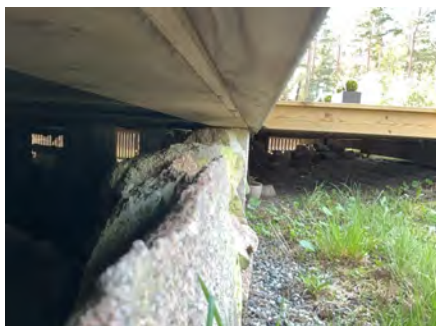
## TE 2 Veggkonstruksjon

Stedvis noen tørkesprekker.  
Lokale utbedringer/vedlikehold

- Det bør foretas tiltak for å bedre lufting av kledningen.

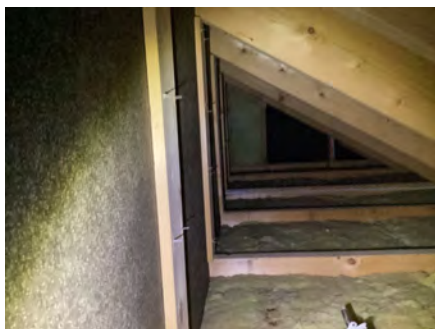
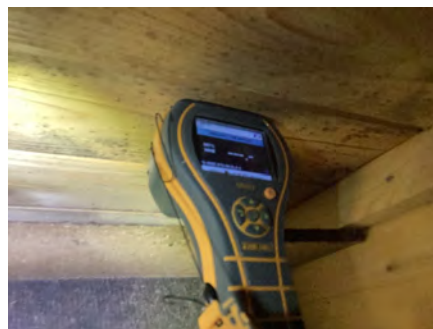
## TE 2 Takkonstruksjon/Loft

Undertak er noe misfarget. Det ga ikke indikasjon på fukt på befaringsdato  
Store deler av takkonstruksjonen er gjenbygget. Liten mulighet til vurdering utover alder og observasjoner fra underliggende etg.

Vaske bort og se utvikling.  
Innhent dokumentasjon, om mulig

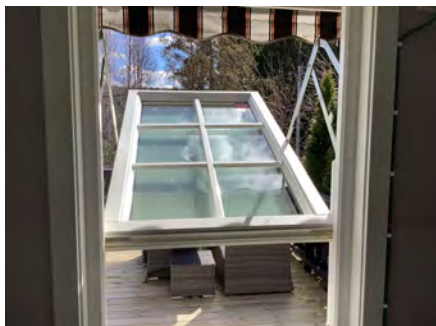
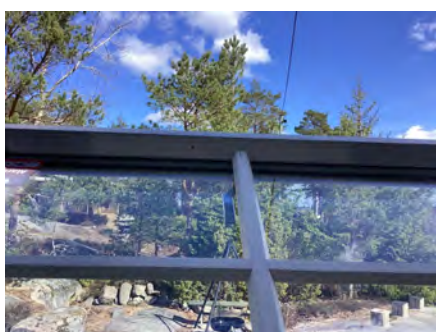
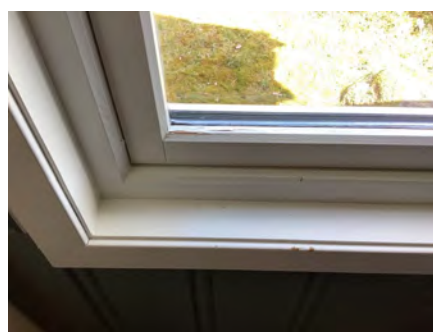
## 📍 TG 2 Vinduer

Bygningen har malte trevinduer med 2-lags glass.

Vedlikehold.

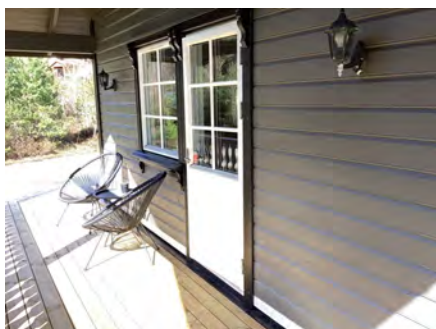
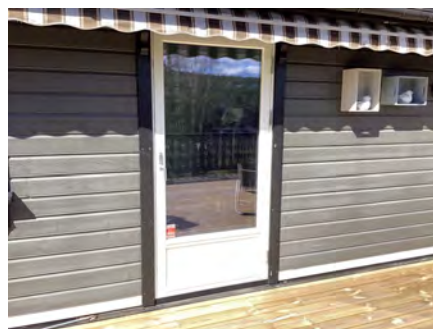
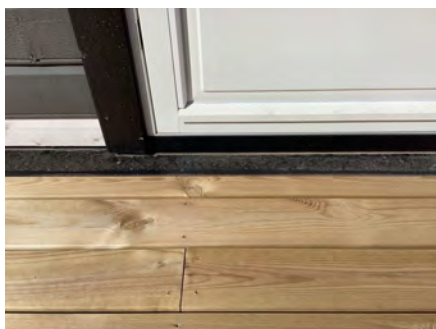
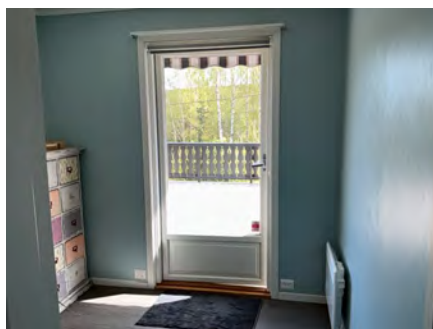
## TC1 Balkongdør

Dør på langside tar litt i karm. Kan justeres.

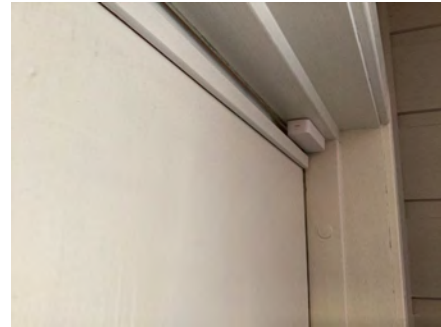
## TC2 Dører

- Dører må justeres.

Vedlikehold.

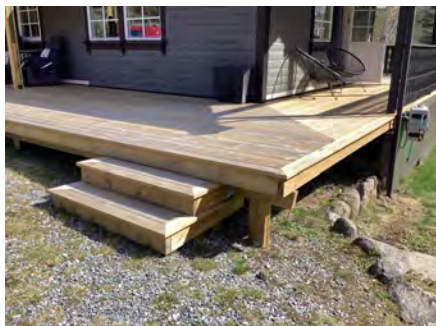
## Balkonger, terrasser og rom under balkonger

- Rekkverk må monteres for å lukke avviket.

**Kostnadsestimat: Under 10 000**

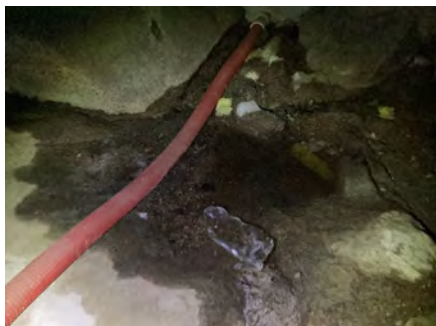
## TE 2 Kryp Kjeller

Bygningen har kryprom under trebjelkelag og stubbegulv.

Overvåke og vurdere utbedringer ved endringer.

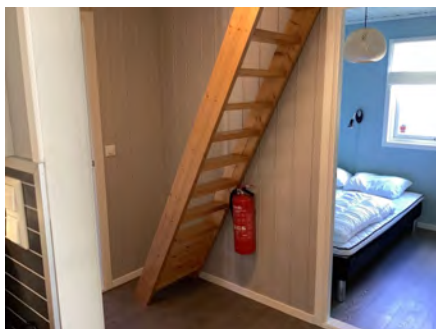
## TE 3 Innvendige trapper

Boligen har lakkert tretrapp til hems.

Det må gjøres tiltak for å lukke avvikene.

**Kostnadsestimat: 10 000 - 50 000**

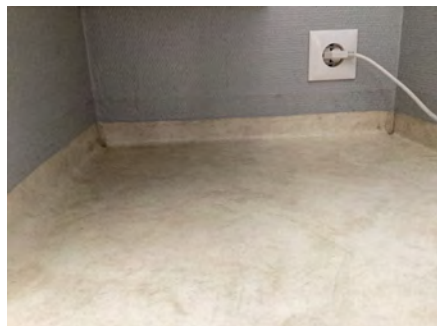
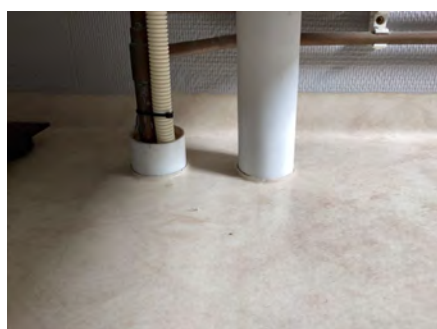
### TG 3 Overflater Gulv

- Det er mulighet for at det kan forekomme vannlekkasje på våtrommet hvor vann ikke vil gå til sluk.
- Målinger viser at det ikke er fall til sluk (motfall).

Ved etablering av oppbrett rundt rør, vil ikke vann gå ut før det går til sluk og rommet vil fungerer med dette avviket selv om vann vil samles utenfor sluk.

Det må gjøres tiltak for å lukke avviket.

**Kostnadsestimat: Under 10 000**

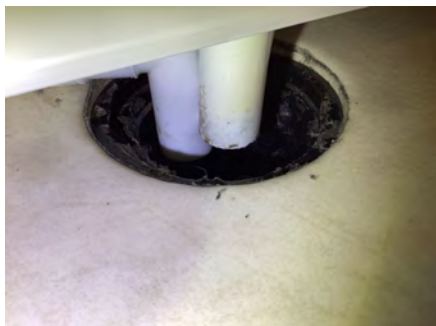
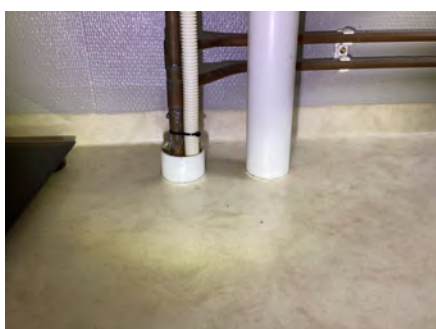
### Sluk, membran og tettesjikt

- Løsningen/utførelsen rundt rørgjennomføringer gir fare for fukt inn i konstruksjoner.
- Overvåk tilstanden jevnlig. For å få tilstandsgrad 0 eller 1 må tettesjiktet skiftes ut, men tidspunktet for når dette er nødvendig er vanskelig å si noe om.

**Kostnadsestimat: Under 10 000**

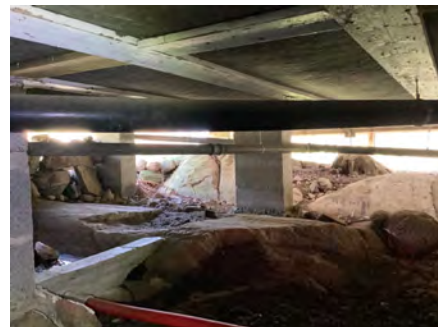
## Avløpsrør

Det er avløpsrør av plast.

Lokale utbedringer.

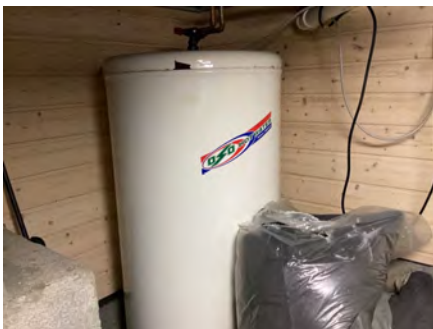
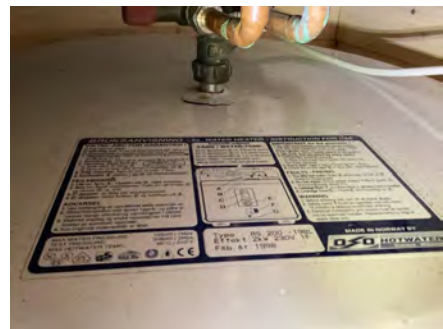
## 📍 TG 2 Varmtvannstank

Rust på varmtvannstank.

- Det er ikke behov for utbedringstiltak siden tanken fungerer i dag, men ut ifra alder kan skader plutselig oppstå på eldre tanker.
- Det bør etableres tilfredsstillende avrenning eller lekkasjesikring ved varmtvannstank.
- Det bør etableres tilfredsstillende el-tilkobling etter gjeldende forskrift.

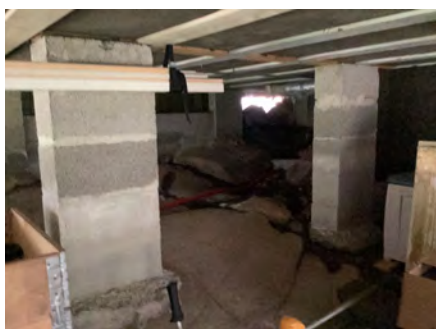
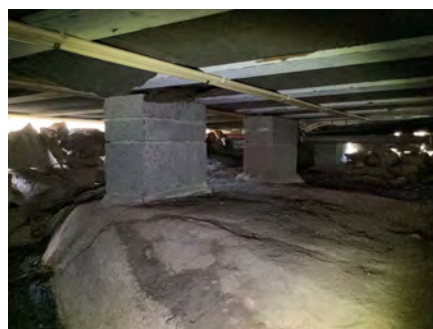
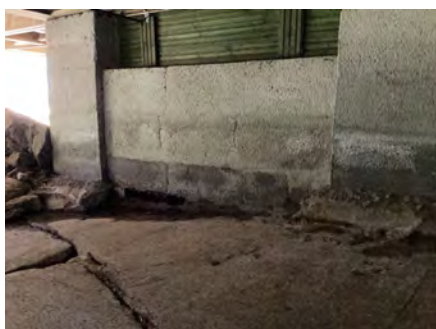
## TC 2 Grunnmur og fundamenter

Noe fukt skjolder og saltutslag på pilarer.

Overvåke og se eventuelle endringer.
