SKJETTENDALSVEIEN 19

Tilstandsrapport

Befaringsdato: 13.01.2026

FRITIDSBOLIG

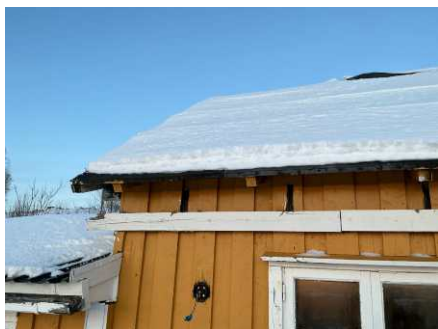
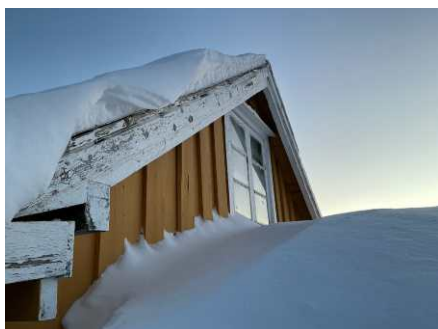
Nedløp og beslag

Det registreres stedvis manglende takrenner og nedløp.
Takrenner i tre hvor dette er montert.

- Det mangler snøfangere på hele eller deler av taket, men det var ikke krav om dette på byggemeldingstidspunktet.
- Mer enn halvparten av forventet brukstid er passert på renner/nedløp/beslag.
- Takrenner/nedløp har store lekkasjer.

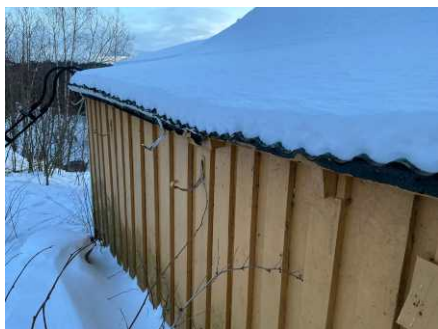
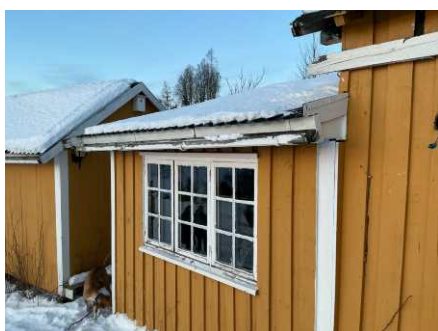
TG 3 Veggkonstruksjon

- Det er påvist betydelige råteskader i bordkledningen.

- Råteskadet trekledning må skiftes ut.
- Råteskader i bordkledningen vil fortsette å utvikle seg både i tilliggende bordkledning og til bakenforliggende veggkonstruksjon, dersom en ikke foretar tiltak.

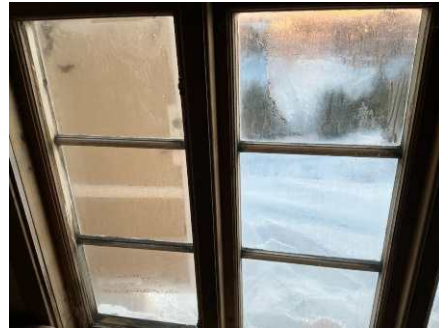
Eldre vindu fremstår med elde og slitasje.

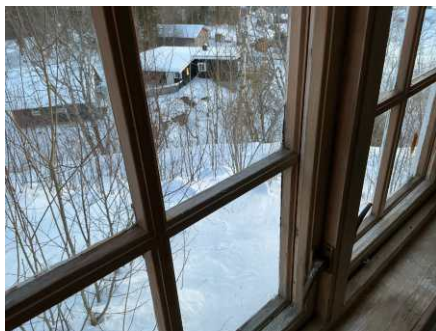
Dugg og frost på innside glass.

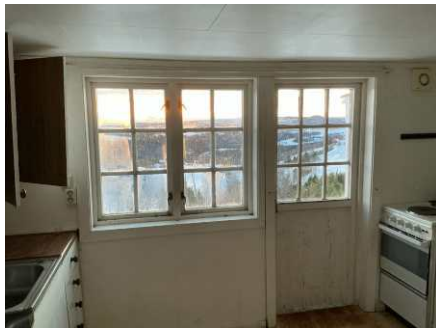
Ytterdør fremstår med elde og slitasje.
Utett og skadet.

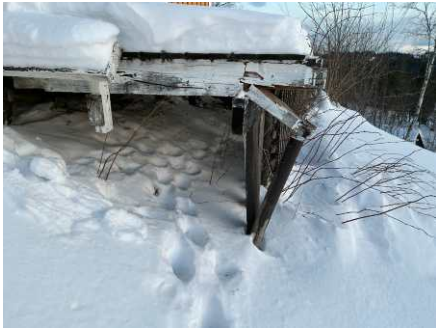
Skader i konstruksjonen registreres.

- Råteskadede konstruksjoner må skiftes ut.
- Påviste skader må utbedres.
- Rekkverk må monteres for å lukke avviket.
- Gjennomføre ytterligere undersøkelser og foreta utbedring av skade.

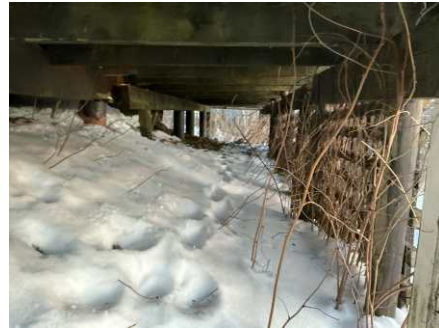
Skjevheter i bærende konstruksjoner registreres under terrasse.

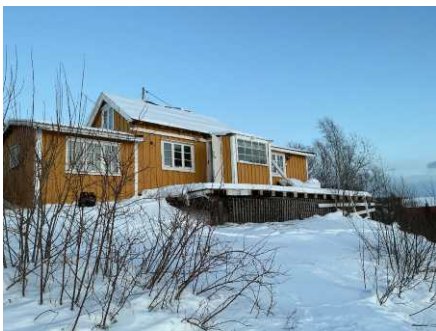
Bildet viser terrasse i front av hytten hvor rekkverk mangler.

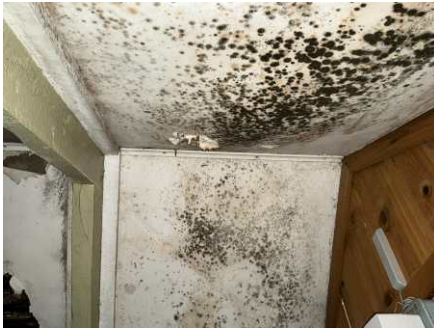
På loft er det fuktskader, mugg og soppskader i overflater.

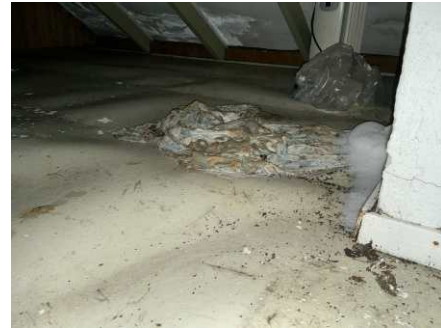
Gulv på loft er skadet og det registreres snø på loft som kommer via tak ved pipe.

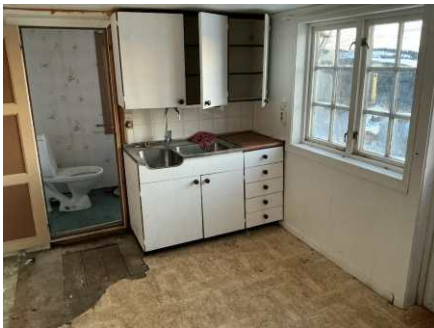
Skadet overflater innvendig.
Her vises skader i gulv blant annet.

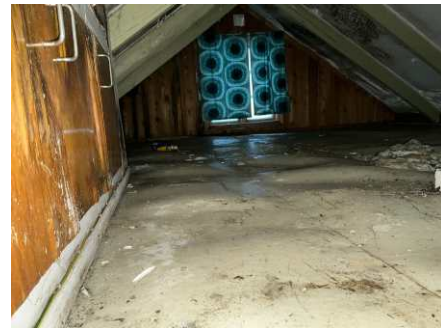
Skadet overflater på loft.

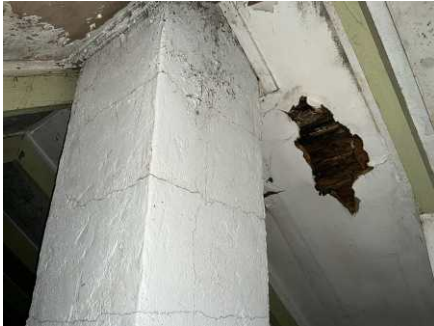
- Det er påvist sprekker og/eller riss i pipe.
- Ildfast plate mangler på gulvet under sotluke/feieluke på pipe.
- Det er påvist betydelige sprekker i pipe.

Sprekker og skader i pipe registreres.

Pipe må rives å bygges opp på ny.
Det anbefales utskifting av vedovn.

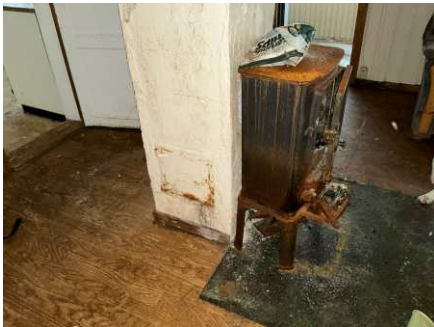
Vedovn og sotluke etablert i stue, 1. etasje.
Det registreres skader og rust i vedovn.
Manglende brannsikring under sotluke.
Sotluke er rustet og bør renoveres.

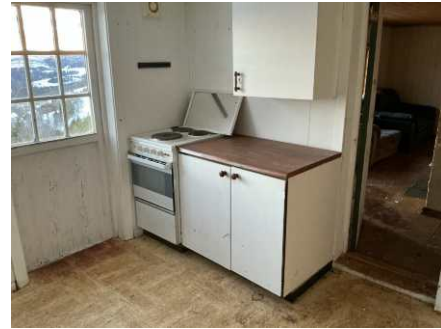
Kjøkkeninnredning etablert på vegg mot stue.
Det er manglende forsert avtrekk over stekesone. Det er dog etablert elektrisk vifte på vegg.

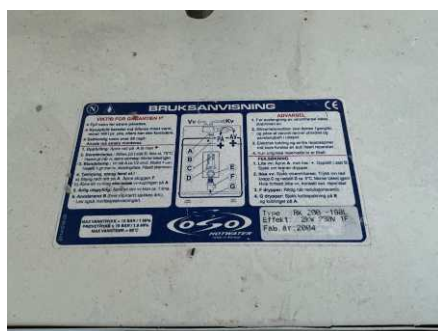
Produktinfo varmtvannsbereder.

Det anbefales å teste varmtvannsbereder når vann er tilkoblet.
