# Tilstandsrapport

Enebolig med utleiedel

Bergheimskogen 48 A, 1739 BORGENHAUGEN

Befaringsdato: 28.04.2025

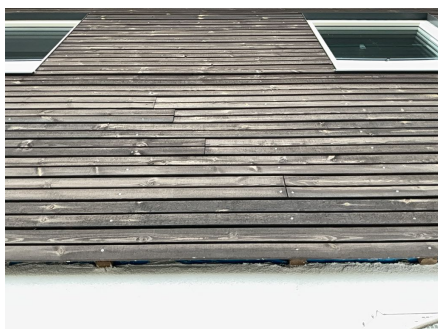
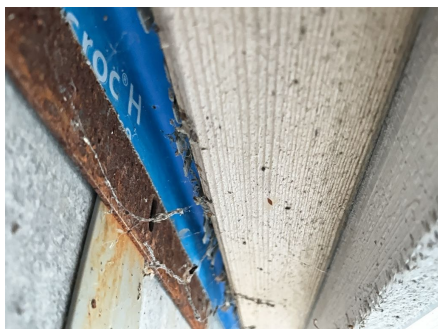
Spikerhoder er stedvis brutt overflaten, noe som gjør at overflatene rundt spikerhodet er mer utsatt for oppsamling av skitt og fuktoppsug. Manglende lufting over vinduer/dører. Stedvis manglende skurer/bord er dårlig festet og noe vride panel. Kledning står stedvis for nærme beslag.

- Det bør foretas tiltak for å bedre lufting av kledningen.

Det anbefales å fuge/sparkle over spikerhoder der de har brutt overflaten og overflatebehandle. Lokal utbedring av festing av bord og øke avstand til beslag.

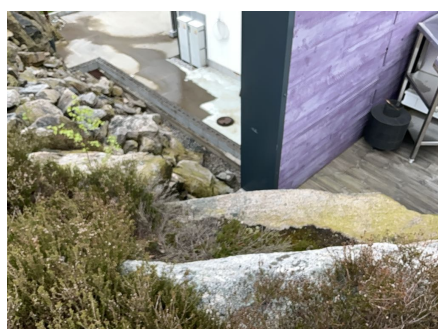
## TG 3 Utvendige trapper

Utvendig trapp opp til hovedinngang bolig er oppført i trekonstruksjon med trinn i strekkmetall. Rekkverk i treverk.

- Rekkverk må monteres for å lukke avviket.
- Åpninger i rekkverk må endres for å tilfredsstille krav på byggemeldingstidspunktet.

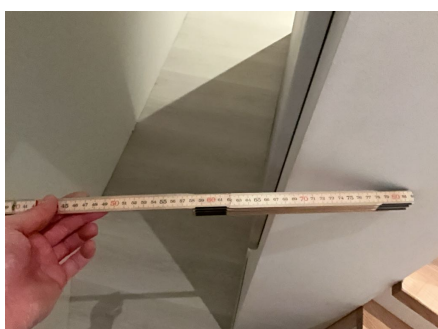
## Innvendige dører

Skade på skyvedør og dør til bad.

Lokal utbedring.

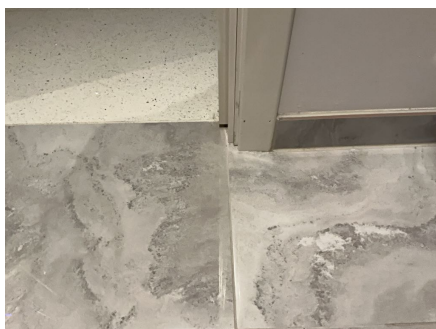
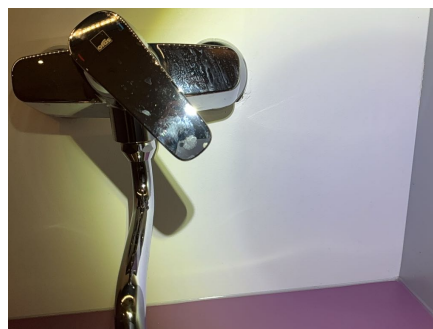
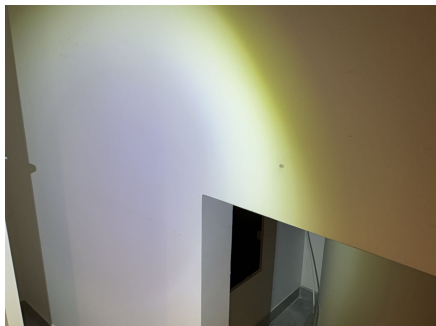
### TG 2 Overflater Gulv

- Det er påvist at flisfuger har riss/sprekker.
- Det er påvist at noen fliser har bom (hulrom under).
- Det er påvist avvik i krav til høydeforskjell/fall-løsning på våtrommet.

- Det må foretas utbedring av avviket.

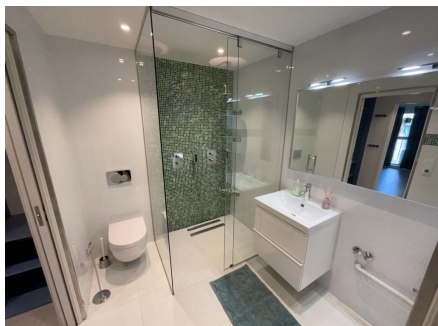
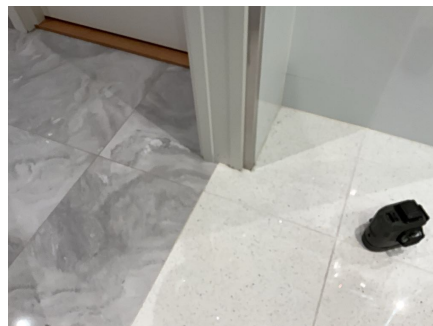
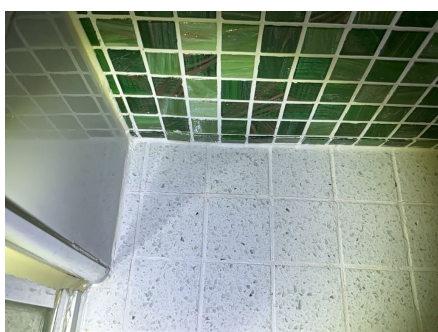
### TG 2 Overflater Gulv

- Det er påvist at flisfuger har riss/sprekker.
- Det er påvist at noen fliser har bom (hulrom under).

- Fuger bør skiftes ut.

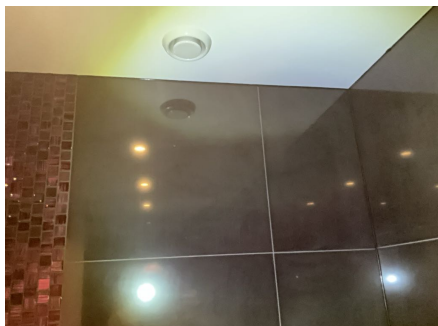
### Overflater Gulv

- Det er påvist at noen fliser har bom (hulrom under).
- Det er påvist avvik i krav til høydeforskjell/fall-løsning på våtrommet.

Anbefaler membrankant ved terskel og ved kassegjennomføring under servant.

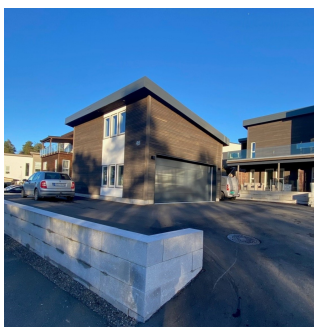
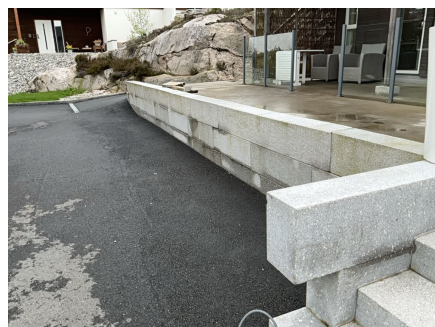
## TG 2 Terrengforhold

Tomten er noe skrånende og delvis flatt.

- Det bør foretas terrengjusteringer.
