# Tilstandsrapport

Enebolig

Bekkefare 18, 1739 BORGENHAUGEN

Befaringsdato: 23.10.2024

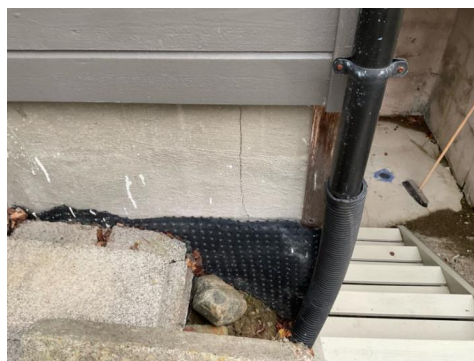
### TG 3 Forstøtningsmurer

Forstøtningsmurer er av lettklinkerblokker.

- Det er påvist større sprekker og/eller skjevheter i muren.

Støttemur bør utbedres og pusses.

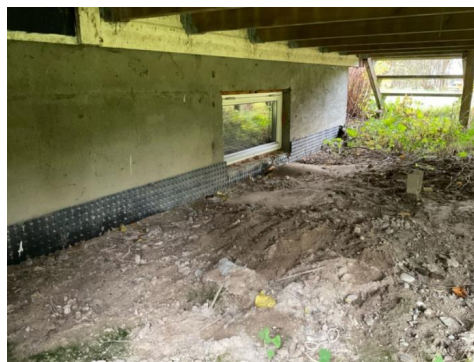
## ! TG 2 Utvendige vann- og avløpsledninger

Bygningen har utvendig avløpsrør av plast og vannledning av plast (PEL).

- Det er ikke behov for utbedringstiltak siden anlegget fungerer i dag, men ut ifra alder kan skader plutselig oppstå på eldre anlegg.
