Tilstandsrapport

Boligbygg med flere boenheter

Berglyveien 3, 1768 HALDEN

Befaringsdato: 10.03.2026

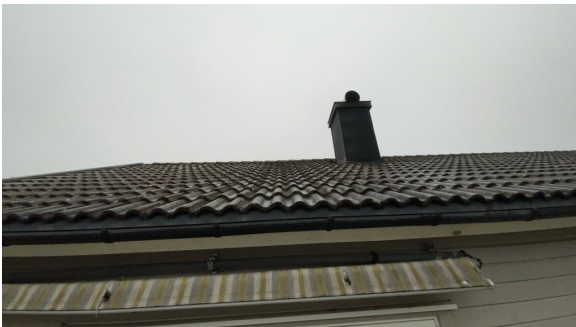
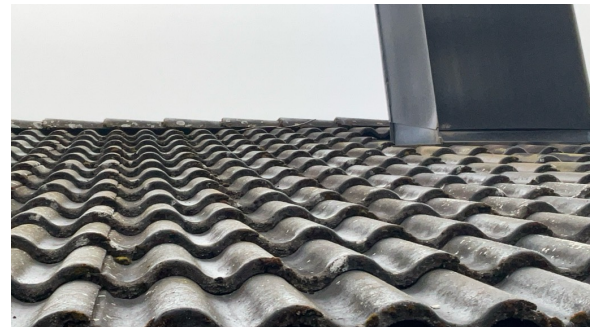
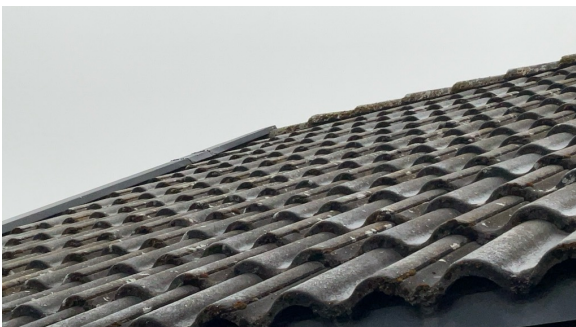
Ingen umiddelbare behov for tiltak registrert. Borettslaget anbefales imidlertid å overvåk tilstanden jevnlig. For å få tilstandsgrad 0 eller 1 må tekkingen og undertakstekkingen skiftes ut, men tidspunktet for når dette er nødvendig er vanskelig å si noe om.

Innhent dokumentasjon om mulig.

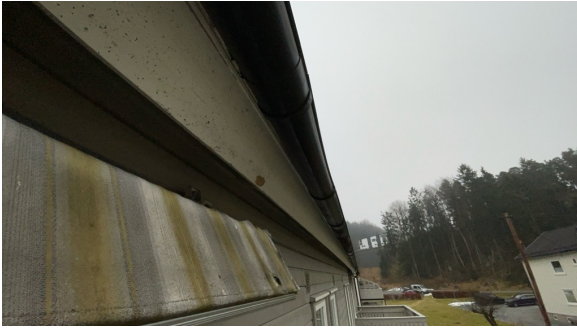
Deformasjon på takrenne

Takstmann har ikke kjennskap til takvinkel og ruhet på overflate, men anbefaler borettslaget å foreta nærmere undersøkelser om det bør være aktuelt å montere snøfangere for å sikre mot nedfall av snø og is på steder hvor personer kan oppholde seg.

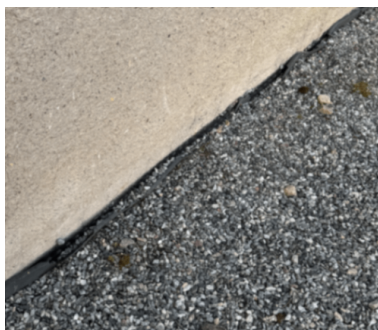
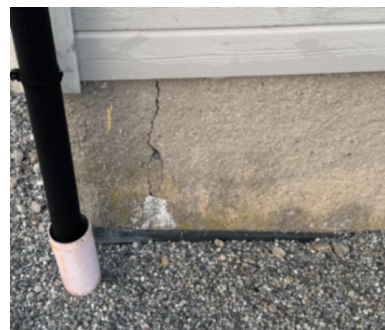
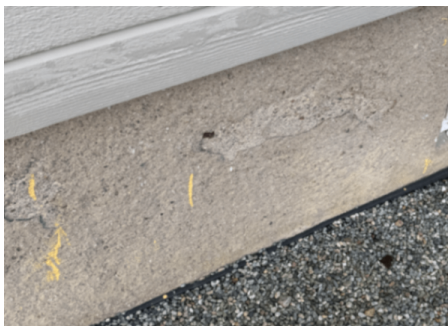
TG IU Andre utvendige forhold

Grunnmur har vedlikeholdsetterslep, stedvis noe sprekkdannelser og forvitring/avskalling. Topplist dekker ikke over fuksikring overalt. Ingen dokumentasjon foreligger.

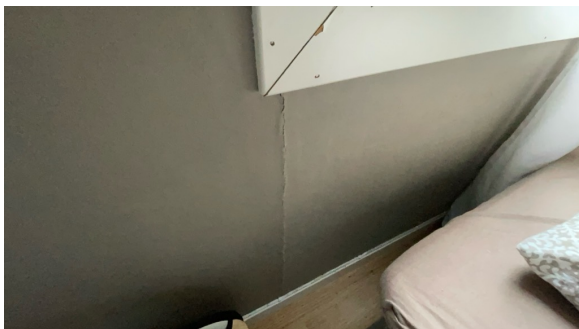
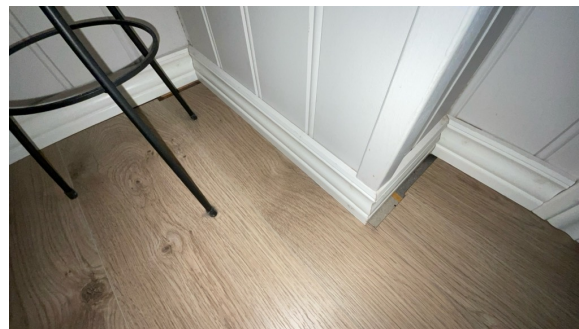
Mangelfull avslutning av laminat inn under gulvlist.

Omfanget og behov for tiltak vil være individuelt og bør vurderes ut fra ønsket bruksnivå og estetikk.

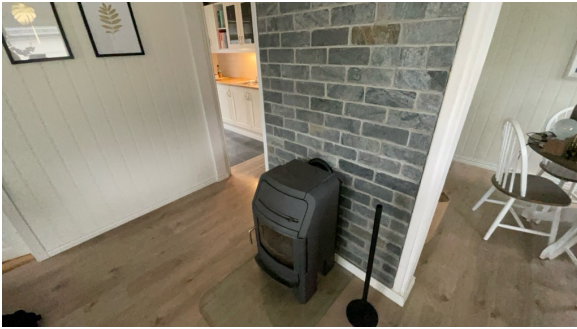
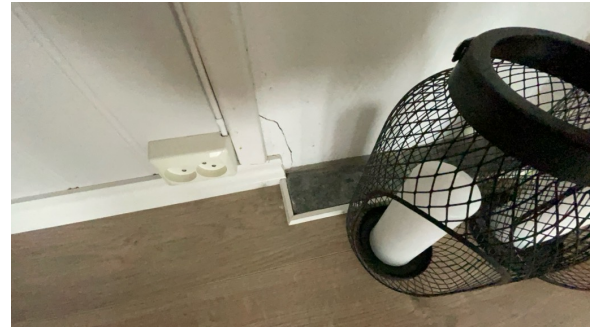
Sprekk nederst på pipa i gangen.

- Det bør foretas nærmere undersøkelser av pipeløp.

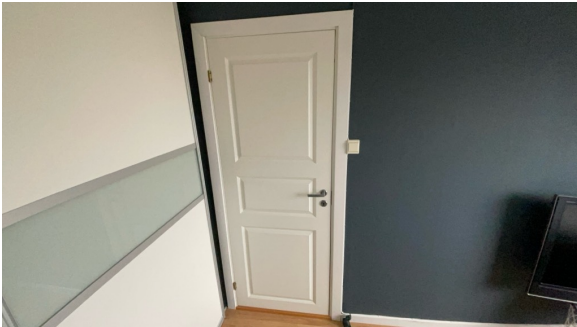
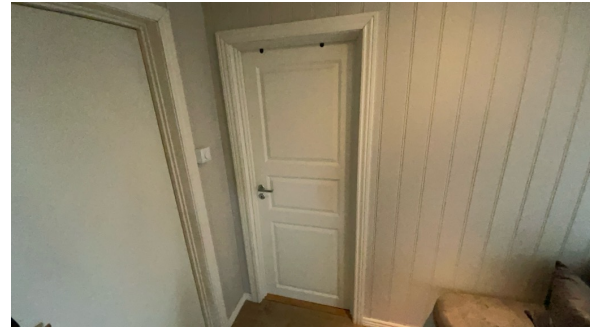
Den ene soveromsdøren tar litt imot karm/terskel, og bør justeres.

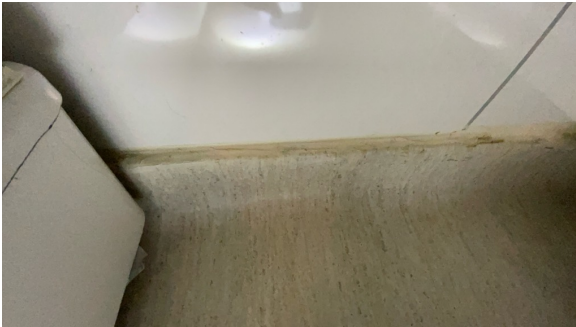
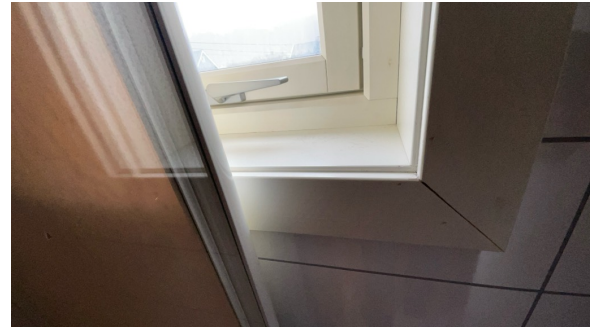
Overflater vegger og himling

- Det er vindu/dør med ikke fuktbestandige materialer i våtsonen (ved vask, dusj, badekar, osv.), løsningen eller byggematerialet er uegnet.
- Våtromsplater er ikke montert fagmessig.

- Uegnede materialer må fuktbeskyttes/utskiftes.
- Dersom våtromsplatene ikke er montert fagmessig, kan dette medføre utettheter som øker risikoen for fuktinntrengning bak platene. Over tid kan dette føre til oppfukning av tilstøtende konstruksjoner, noe som kan resultere i råteskader, muggvekst og eventuelle lekkasjer.

Vindu i våtsonen bør enten fuktbeskyttes eller skiftes ut til et materiale som tåler fukt, for å redusere risikoen for fuktskader på vindu, foring og omkringliggende konstruksjoner. Manglende tiltak kan føre til oppfukning, oppsvelling og forringelse av materialer over tid.

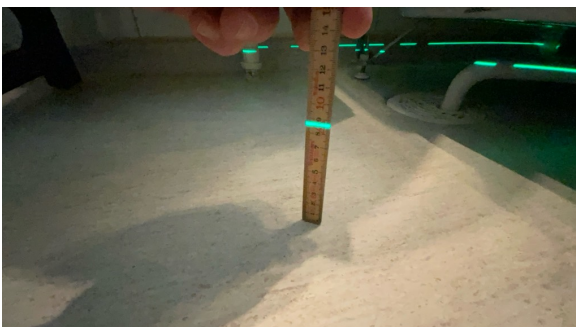
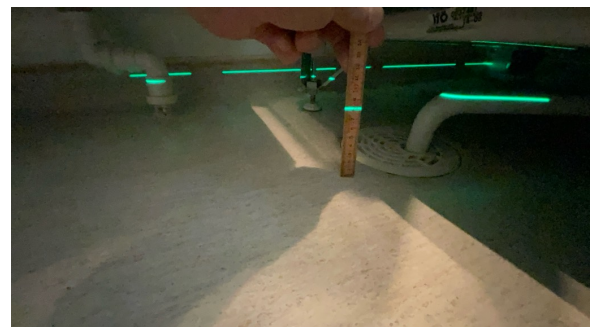
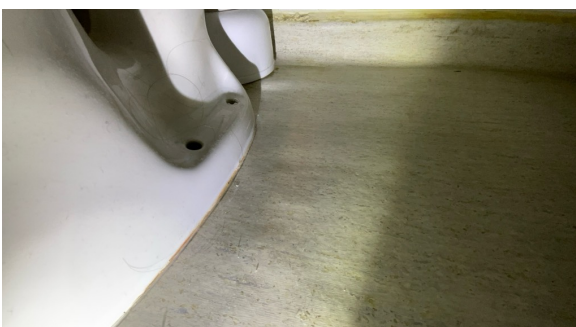
! TG 3 Overflater Gulv

- Det er mulighet for at det kan forekomme vannlekkasje på våtrommet hvor vann ikke vil gå til sluk.
- Det er påvist avvik i fallforhold til sluk i forhold til krav i forskrift på byggetidspunktet.
- Målinger viser at det ikke er fall til sluk (motfall).

Det dusjes i dag i dusjkabinett med avløpsrør ført direkte til sluket. Ved dusjing direkte på overflatene, eller ved en eventuell lekkasje utenfor dusjen vil det samle seg vann på deler av gulvet som ikke vil renne til sluk, noe som vil medføre at vann må skyfles manuelt til sluket. Vannet vil imidlertid renne til sluk før det renner ut av rommet, men først dersom mengden vann blir stor nok vil det renne mot sluk og avledes der. Konsekvensen er at man må fjerne vann manuelt fra gulvet.

Dersom TG 3 avviket skal lukkes må det etableres riktig fall på hele gulvet.

Kostnadsestimat: 20 000 - 100 000

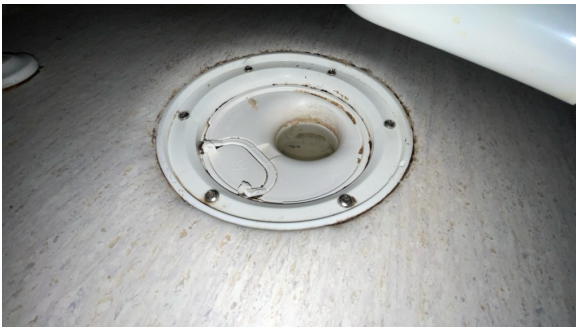
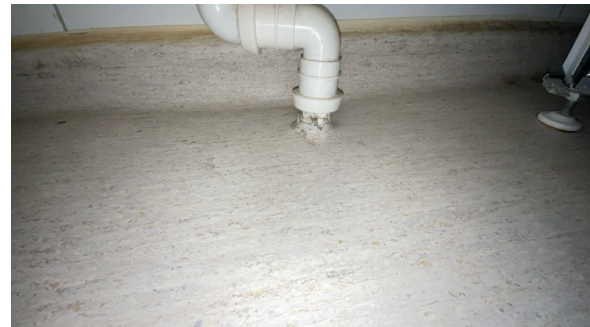
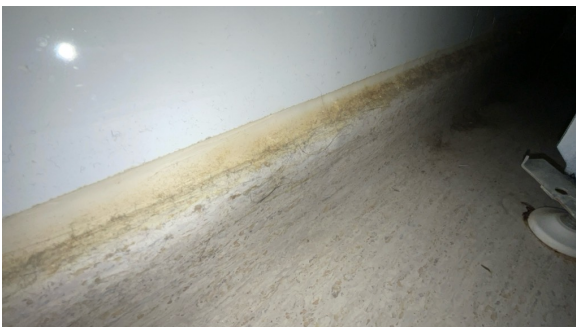
- Det er påvist mangelfull/feil utførelse rundt rørgjennomføringer e.l. som gir fare for fukt i konstruksjonen i våtsone.

- Løsningen/utførelsen rundt rørgjennomføringer gir fare for fukt inn i konstruksjoner.
- Overvåk konstruksjonen jevnlig. For å få tilstandsgrad 0 eller 1 må løsningen utbedres, men tidspunktet for når dette er nødvendig er vanskelig å si noe om.

Det anbefales nærmere undersøkelser. Det dusjes i dag i dusjkabinett, men ved endret bruk må det påregnes tiltak, da ikke godkjent utførelse gir risiko for fuktskader ved direkte vannbelastning.

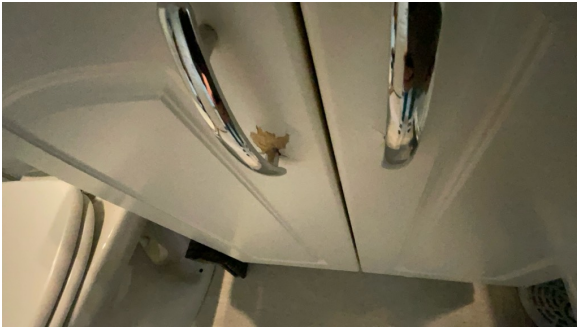
📍 TG 2 Sanitærutstyr og innredning

- Det er påvist skader på innredning.

- Dersom avvik ikke utbedres er det fare for videre skadeutvikling.
- Lokal utbedring må utføres.

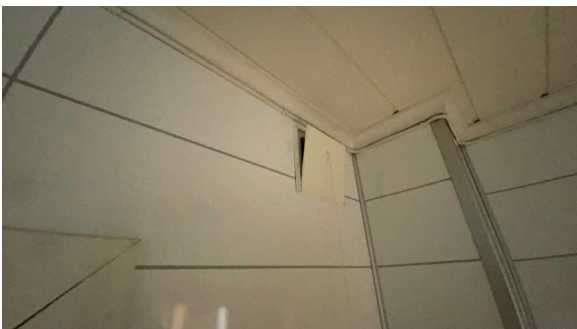
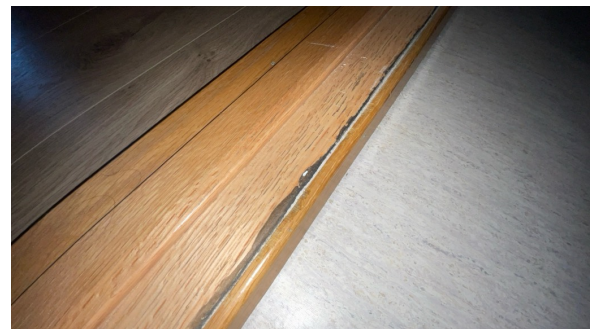
TG 2 Ventilasjon

- Dårlig ventilasjon på et våtrom kan føre til alvorlige konsekvenser som fuktskader og muggvekst.
- Elektrisk avtrekksvifte bør monteres for å lukke avviket.
- Det bør etableres tilfredsstillende tilluft til våtrom f.eks. luftespalte ved dør e.l.

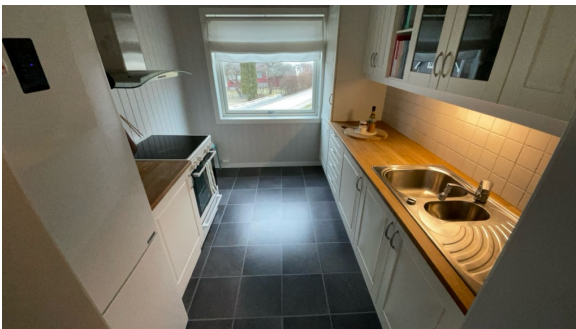
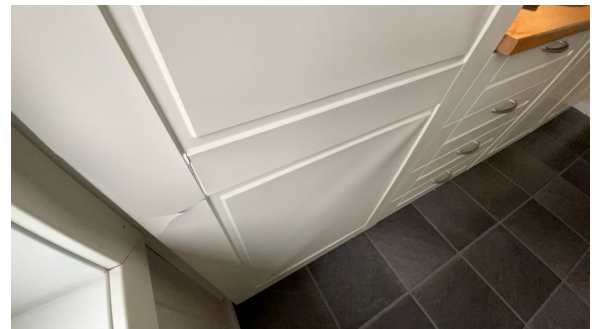
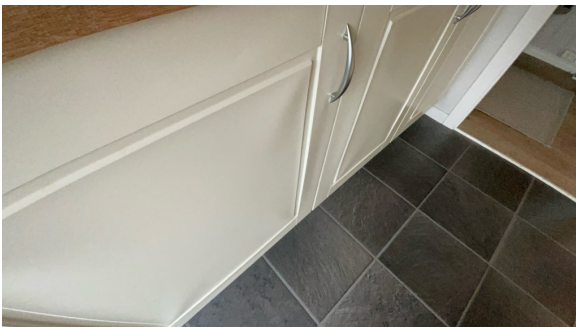
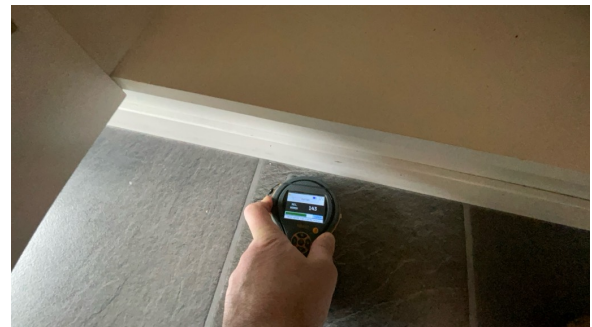
- Det er påvist skader på overflater/kjøkkeninnredning utover normal slitasjegrad.

Man må forvente behov for tiltak.

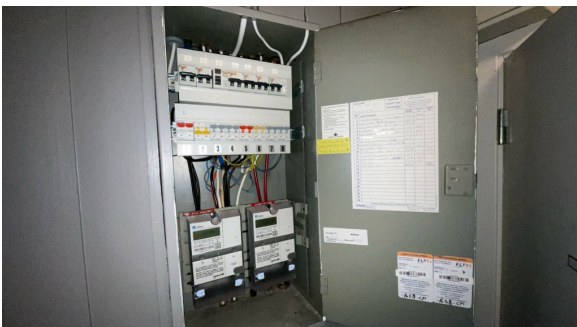
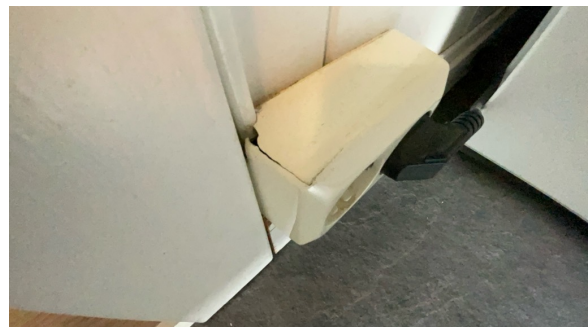
Sprekk i deksel stikkontakt kjøkken.

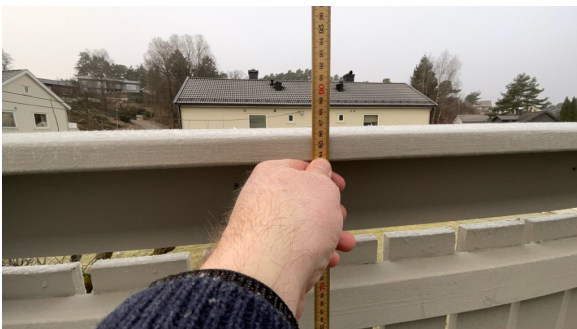
- Det er ikke foretatt radonmålinger, og bygget er heller ikke utført med radonsperre.
- Det er tegn på avvik i branncelleinndeling ut ifra dagens byggt tekniske forskrift.
- Rekkverket på balkong eller terrasse er for lavt i forhold til dagens krav.

Rekkverk på balkong har lav høyde.
