Tilstandsrapport

Boligbygg med flere boenheter

Struerveien 9 A, 1725 SARPSBORG

Befaringsdato: 07.05.2026

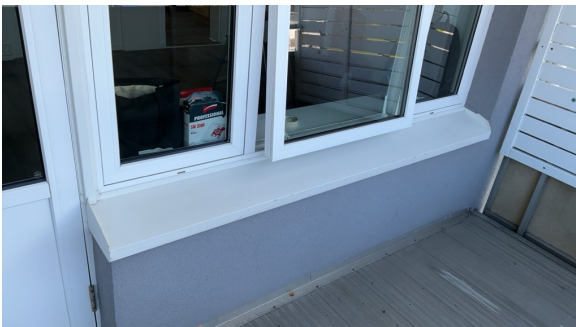
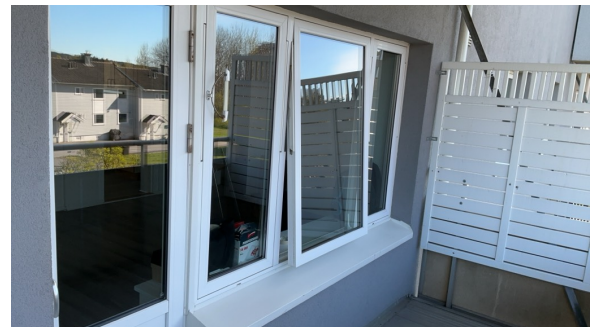
- Det er påvist avvik rundt innsetningsdetaljer.

Det er registrert avvik ved innsetningsdetaljer/beslagsløsning under vinduer. Beslag fremstår montert utenpå konstruksjonen og ikke ført korrekt inn under vinduet.

Mangelfull beslagsløsning kan gi økt risiko for vanninntrengning i overgangen mellom vindu og vegg. Over tid kan dette føre til fuktskader i tilstøtende konstruksjoner.

Beslagsløsning bør utbedres slik at vann ledes sikkert ut og bort fra konstruksjonen. Arbeidet bør utføres med korrekt tilslutning under vindu og mot fasade.

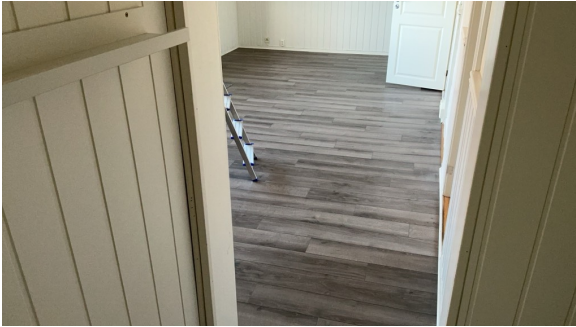
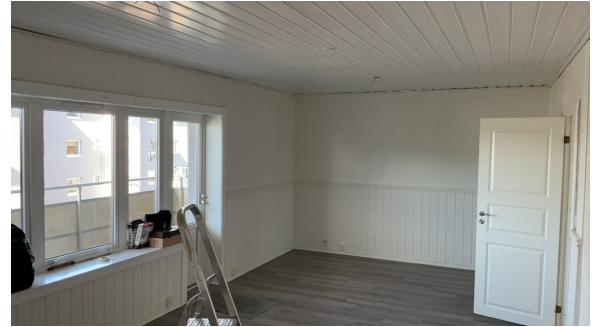
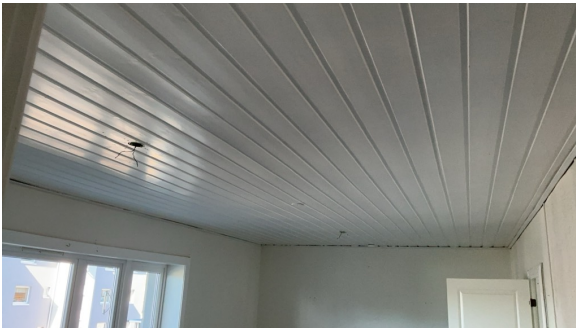
⚠ TG 2 Overflater

Overflatene har ulik alder, utførelse og slitasjegrad. Forholdet har hovedsakelig bruksmessig og estetisk betydning. Overflater med slitasje/skader bør vedlikeholdes eller skiftes ved behov, avhengig av ønsket standard.

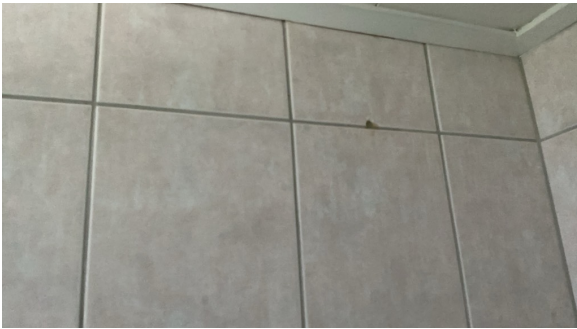
- Det er vindu/dør med ikke fuktbestandige materialer i våtsonen (ved vask, dusj, badekar, osv.), løsningen eller byggematerialet er uegnet.

Det er også observert avskalling/skade på flis.

Ikke-fuktbestandige materialer i våtsone kan over tid bli påvirket av fukt og vannsprut. Dette kan føre til svelling, nedbrytning av materialer og økt risiko for fuktskader i tilstøtende konstruksjoner. Skadet flis/overflate kan gi redusert beskyttelse og økt vedlikeholdsbehov.

Avskaling på flis

Uegnete materialer i våtsone bør fuktbeskyttes eller skiftes til fuktbestandig løsning. Skadet flis/overflate bør utbedres. Ved fremtidig oppgradering bør våtsoner bygges med dokumenterte våtromsløsninger.

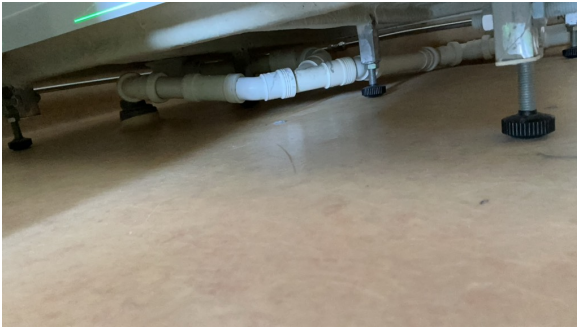
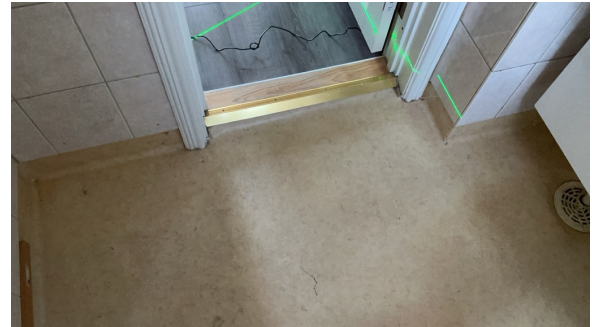
Overflater Gulv

Gulvet på badet har vinylbelegg som tettesjikt/overflate. Det ble ikke registrert synlige skader, åpne skjøter, sprekker, svellinger eller andre konkrete funksjonssvikt ved befaringen. Vinylbelegget vurderes likevel å ha høy alder, og materialets restlevetid er usikker.

Eldre vinylbelegg har økt risiko for skjulte svekkelser i tettesjiktet, selv om det ikke er synlige skader på befaringsstidspunktet. Eventuell svekkelse i beleggets skjøter, oppkanter eller tilslutninger kan medføre risiko for fuktinntrengning til underliggende konstruksjoner. Dette kan over tid føre til fuktskader, lukt, mugg/råteskader og behov for større utbedringer.

TG2 settes på grunn av alder og usikker gjenværende brukstid for vinylbelegget.

Vinylbeleggets skjøter, oppkanter og tilslutninger mot sluk bør kontrolleres jevnlig. Ved tegn til sprekker, åpne skjøter, løsninger eller lekkasje må våtrommet utbedres. Ved fremtidig oppgradering bør gulv/tettesjikt skiftes som del av samlet våtromsreovering.

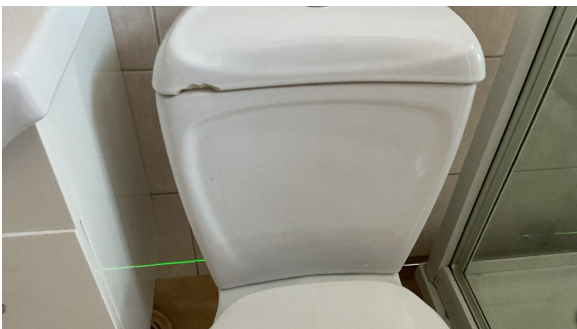
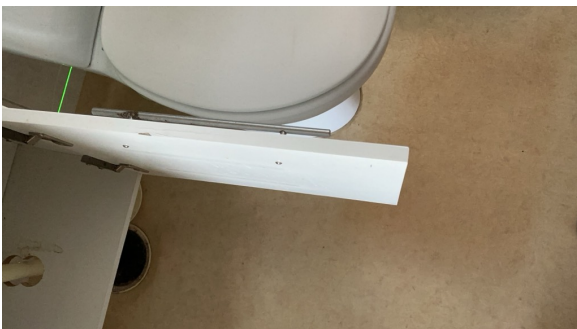
Sanitærutstyr og innredning

Det er påvist sprekker i dører på servantskap. Det er også registrert avskalling/skade i overflate på sisterner/toalett. Forholdene gjelder synlige overflateskader på sanitærutstyr/innredning.

Skadene som er registrert betyr først og fremst at innredningen og toalett/sisterner har redusert bruksmessig og estetisk tilstand. Dette er ikke nødvendigvis en akutt skade, men sprekker i baderomsinnredning kan utvikle seg videre fordi materialene står i et fuktutsatt miljø.

Skadde dører på servantskap bør utbedres eller skiftes for å hindre videre fuktpåvirkning og materialnedbrytning.

Skadet/avskallet overflate på sisterner/toalett bør repareres dersom dette er praktisk mulig, alternativt må utskifting av toalett/sisterner påregnes.

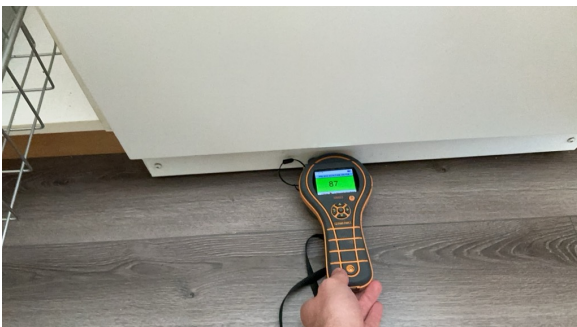
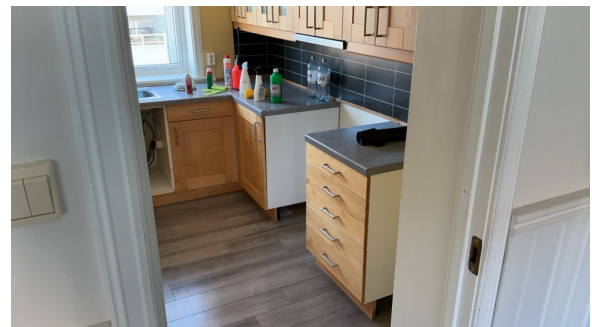
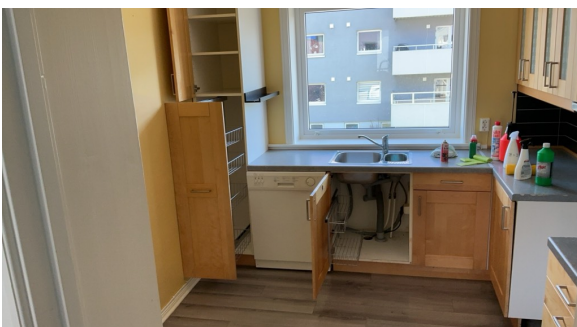
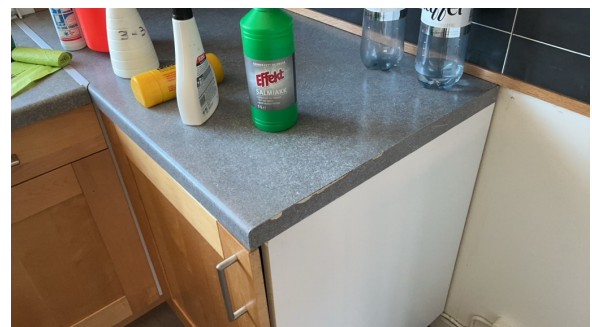
Kjøkkeninnredningen er av eldre dato og har normal bruksslitasje. Forholdet har hovedsakelig bruksmessig og estetisk betydning. Det må påregnes vedlikehold og eventuell utskifting/oppgradering etter behov.

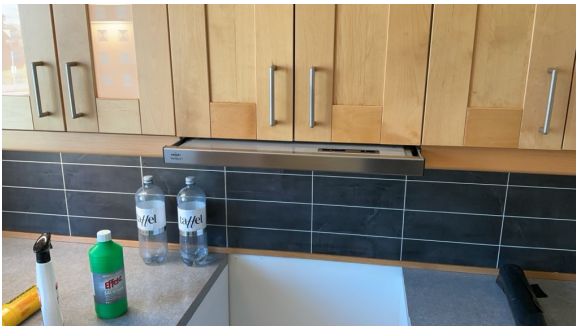
TG 2 Avtrekk

Mulig årsak kan være tilsmusset fettfilter, redusert kapasitet i ventilator, feil ved motor/vifte, tett eller innsnevret avtrekkskanal, mangelfull lufttilførsel eller svakheter ved kanaltilkobling/føring. Endelig årsak er ikke avklart ved enkel funksjonstest.

Fettfilter bør rengjøres eller skiftes, og ventilatorens funksjon bør kontrolleres nærmere.

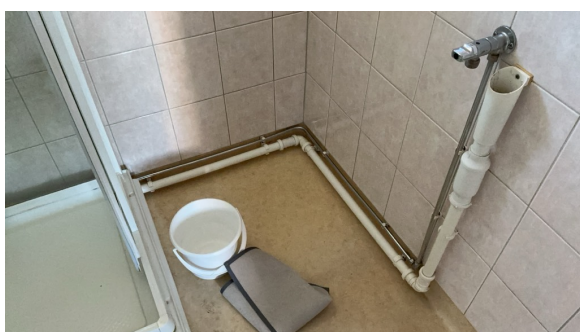
! TG 2 Vannledninger

- Det er ikke behov for utbedringstiltak siden anlegget fungerer i dag, men ut ifra alder kan skader plutselig oppstå på eldre anlegg.

Anlegget bør holdes under jevnlig oppsyn. Ved tegn til lekkasje, korrosjon, redusert vanntrykk, treg avrenning eller lukt må rørlegger kontaktes. Utskifting må påregnes ved fremtidig oppgradering.

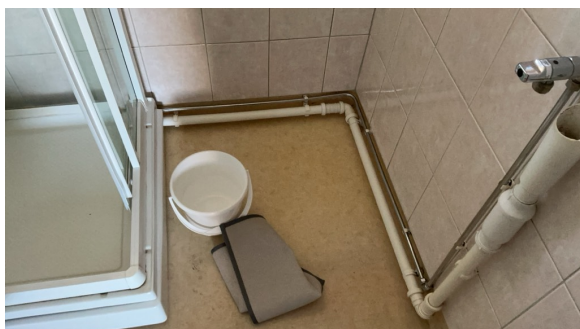
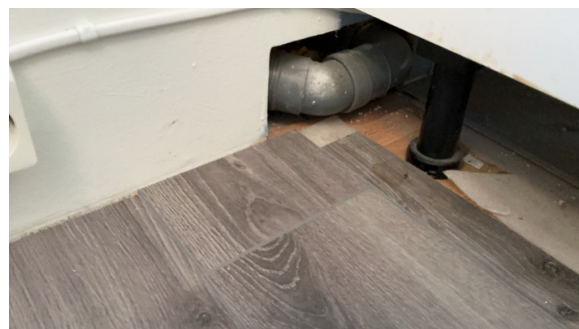
TG.2 Avløpsrør

- Det er ikke behov for utbedringstiltak siden anlegget fungerer i dag, men ut ifra alder kan skader plutselig oppstå på eldre anlegg.

Anlegget bør holdes under jevnlig oppsyn. Ved tegn til lekkasje, korrosjon, redusert vanntrykk, treg avrenning eller lukt må rørlegger kontaktes. Utskifting må påregnes ved fremtidig oppgradering.
