Tilstandsrapport

Fritidsbolig

Bussevika 56, 1747 SKJEBERG

Befaringsdato: 05.03.2026

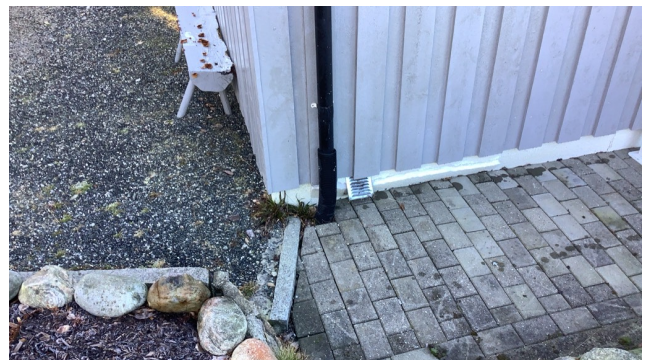
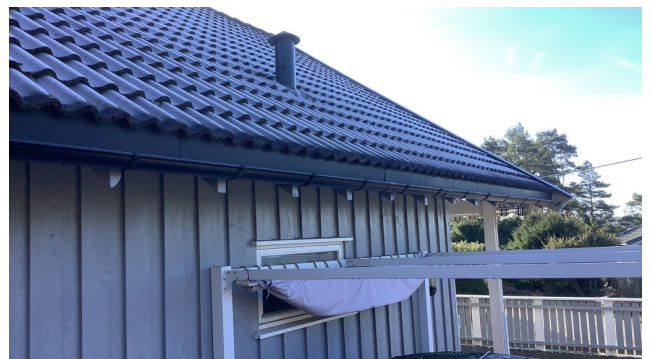
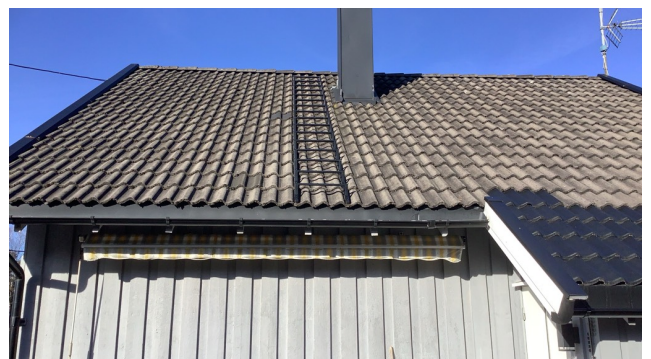
TG 2 Veggkonstruksjon

Manglende musebånd kan føre til at mus/skadedyr kommer lettere inn i konstruksjonen.

Musebånd bør derfor monteres.

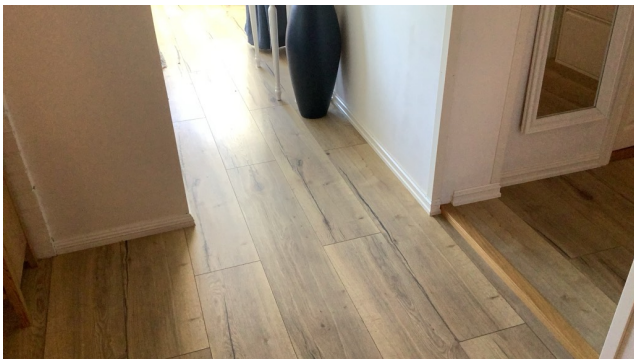
TG 3 Etasjeskille/gulv mot grunn

- Målt høydeforskjell på over 30 mm gjennom hele rommet.
Tilstandsgrad 3 gis med bakgrunn i standardens krav til godkjente måleavvik.

For å se om disse er stabile, må det eventuelt foretas en måling over tid.

Kostnadsestimat: 20 000 - 100 000

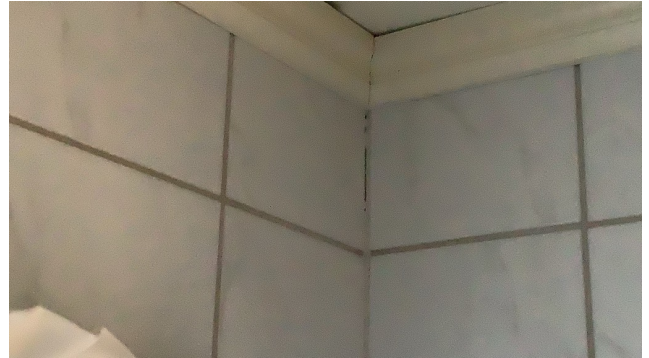
Det er en flis med sprekk og sprekk i fuge i et hjørne.

Riss/sprekker i fuger og flis kan føre til større vanntrykk og lekkasjer i underliggende konstruksjon.

Sprekk i fuge.

Fugene og flis med sprekk bør byttes.

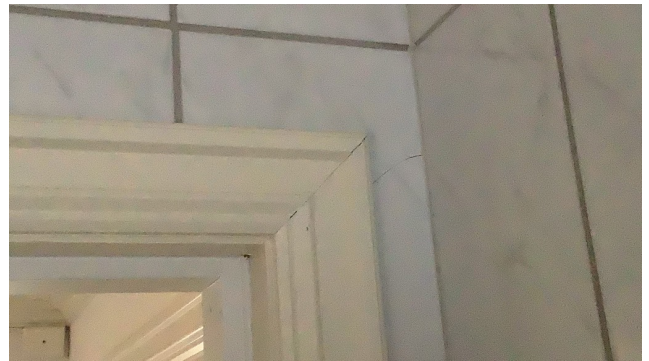
Sprekk i flis.

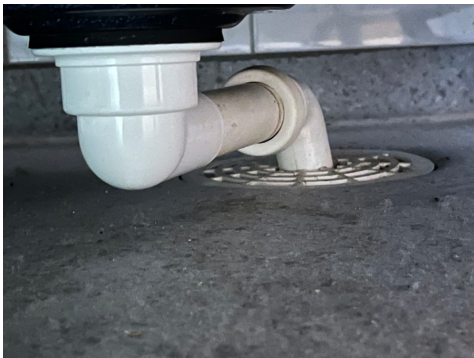
- Det er påvist at høydeforskjell fra topp slukrist til gulv/synlig topp membran ved dørterskel er mindre enn 25 mm.
- Det er påvist avvik i fallforhold til sluk i forhold til krav i forskrift på byggetidspunktet.

Udokumentert membran er en risikofaktor vedr utførelsen, og det kan derfor ikke utelukkes at det kan være skjulte feil eller mangler. Det anbefales å fremskaffe dokumentasjon for membran.
