Tilstandsrapport

Enebolig

Lækkertveien 10 A, 1710 SARPSBORG

Oppdragsnr.: 22749-1005

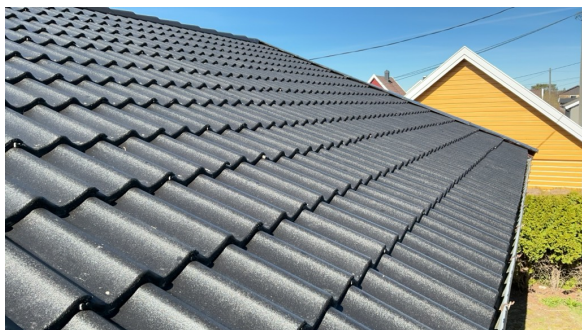
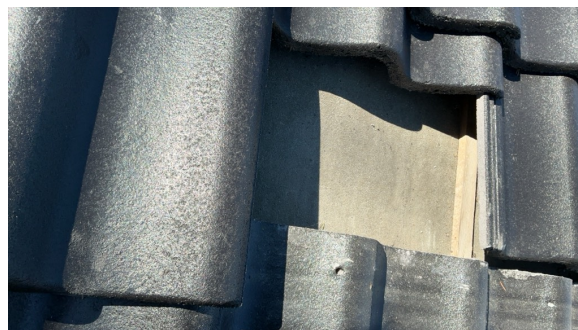
Taktekkingen er av betongtakstein. Taket er besiktiget fra takfot i stige. Siden taket (takkonstruksjon, takteking og skorstein) kun er observert fra takfot i stige, er vurderingen begrenset av dette. Det er ikke sikkerhetsmessig forsvarlig å bevege seg ut på taket. Selv om det ikke er avdekket skader under befaringen, betyr ikke dette at det ikke foreligger skader som en besiktigelse på taket kan avdekke. Vær oppmerksom på denne risikoen. En undersøkelse på taket kan utføres av en fagperson under tilstrekkelige sikkerhetsforhold. Det er lagt ny takstein på hovedtaket i 2024. Det er ikke skiftet ut takstein over inngangsparti.

skum under stein

- Overvåk tilstanden jevnlig. For å få tilstandsgrad 0 eller 1 må tekkingen skiftes ut, men tidspunktet for når dette er nødvendig er vanskelig å si noe om.
- Andre tiltak:

Uegnet materiale for takteking anbefales utskiftet til godkjente løsninger for takteking. Dersom tiltak ikke utføres vil det være fare for vannintrengning og skade på tilstøtende konstruksjoner.

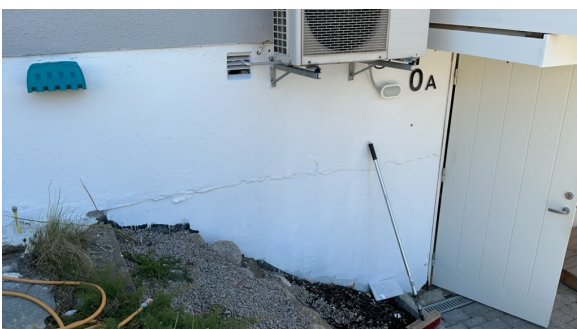
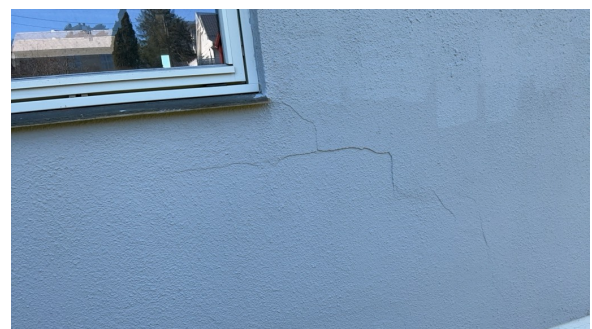
TG-2 Veggkonstruksjon

- Det er påvist sprekker i murte/pussede fasader.

Sprekker i puss eller mur kan føre til at vann trenger inn i konstruksjonen. Dette gir risiko for frostskaider, korrosjon på armering i armert murverk, samt nedbrytning av puss og tilhørende underliggende konstruksjon. Over tid kan dette føre til redusert bestandighet, økt vedlikeholdsbehov og i verste fall svekkelse av bæreevne dersom sprekker skyldes konstruktive forhold.

Det anbefales å kartlegge omfang og årsak til sprekkdannelsene, og iverksette egnede utbedringer. Dette kan innebære reparasjon av sprekker med egnede materialer og metoder tilpasset eksisterende konstruksjon, samt overflatebehandling for å hindre videre fuktinntrengning.

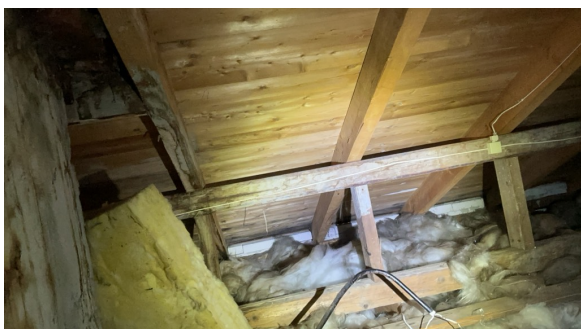
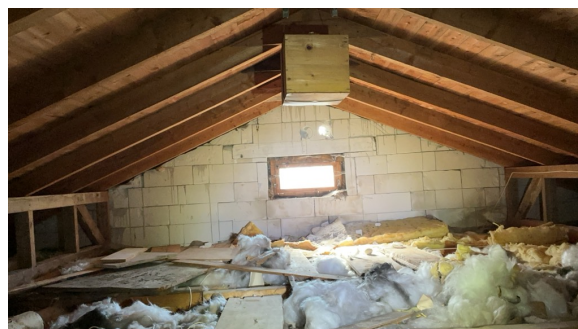
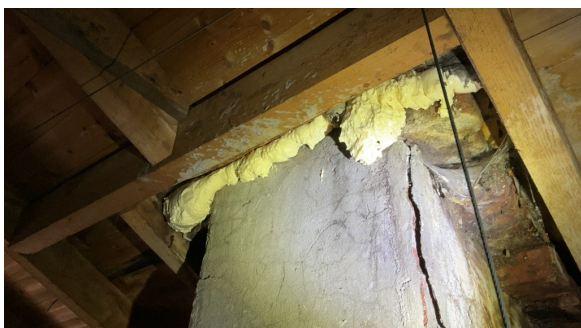
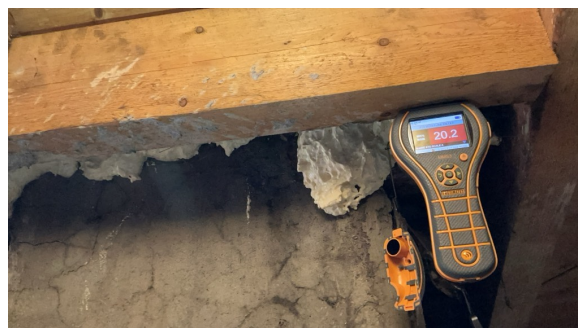
TG 3 Takkonstruksjon/Loft

- Det er begrenset/dårlig ventilering av takkonstruksjonen.
- Det er påvist avvik rundt gjennomføringer i takflaten.
- Det er påvist fukt-/råteskader i takkonstruksjonen.
- Det er påvist fukskjolder/skader i takkonstruksjonen.

Det er målt høye fuktverdier i konstruksjonen rundt pipe.

Begrenset ventilering av takkonstruksjonen kan medføre opphopning av fukt i konstruksjonen. Misfarging av undertak indikerer at det over tid har vært forhøyet fuktbelastning. Dette kan føre til økt risiko for videre fukskader, redusert levetid på trekonstruksjoner, samt utvikling av muggsopp dersom forholdene vedvarer.

Det anbefales å få utført nærmere kontroll av ventilasjonsforholdene i takkonstruksjonen av fagkyndig. Ventilasjonen bør forbedres, for eksempel med etablering eller utbedring av lufting ved raft og møne. Misfarget undertak bør følges opp med videre undersøkelser og eventuelle tiltak dersom det påvises aktiv fukt eller begynnende nedbrytning.

Uegnet materiale rundt gjennomføringer bør skiftes ut med godkjente løsninger for gjennomføringer i tak.

Kostnadsestimat: 20 000 - 100 000

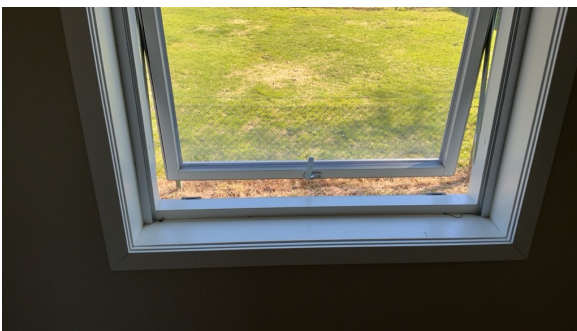
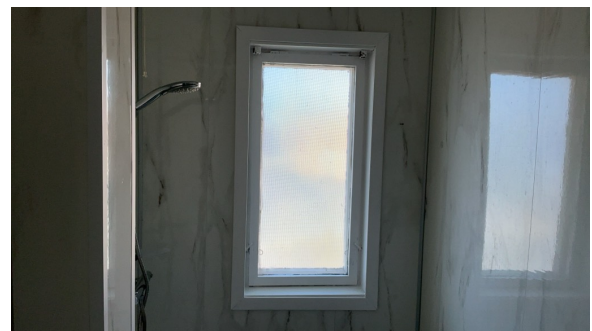
TG 2 Vinduer

- Det er påvist at enkelte vinduer er vanskelig å åpne/lukke.
- Det er påvist avvik rundt innsetningsdetaljer.
- Det er avvik:

Det er ikke montert vannbrettbeslag på vinduer i kjelleren, noe som øker risikoen for fuktinntrengning i vegg,

baderomsvindu ikke mulig å åpne.

Monteringsfugen mellom bunnkarmen og veggen er spesielt utsatt for værpåkjenning. Under vinduet bør det derfor monteres et beslag eller en plate som beskytter veggen nedenfor mot vanninntrengning. Hvis vinduet ligger utsatt til for slagregn, er det helt nødvendig å montere sålbenkbeslag.

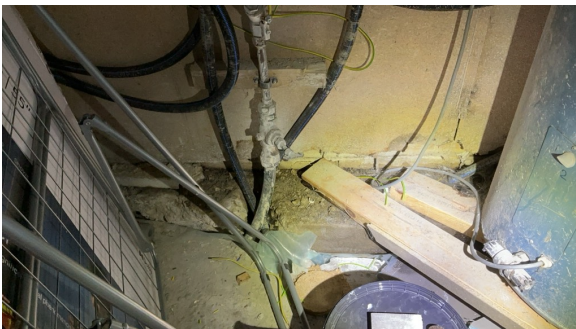
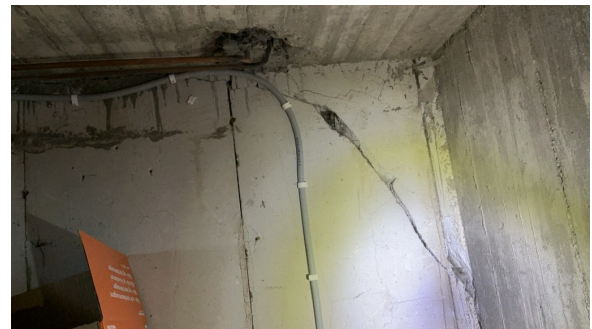
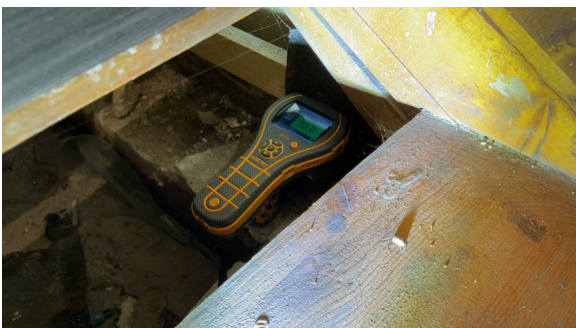
TG 2 Rom Under Terreng

- Det er påvist indikasjoner på noe fuktgjennomtrenging i kjellergulv.

Det er registrert fuktskjolder på gulv i bod i kjeller. Utforede vegger og oppforet gulv i trekonstruksjon i rom under terreng er en risikokonstruksjon med hensyn til fuktskader.

- Det påviste fuktnivå gir grunn til å overvåke konstruksjonen jevnlig for å se utvikling over tid, og eventuelt foreta tiltak for å unngå fuktskader.

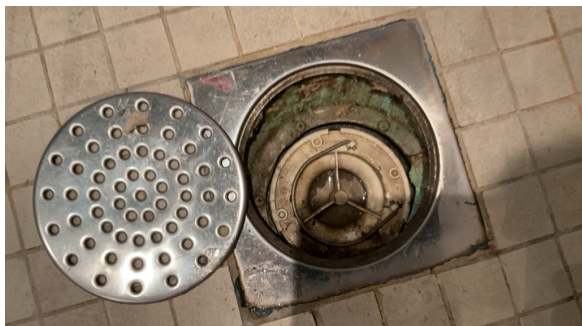
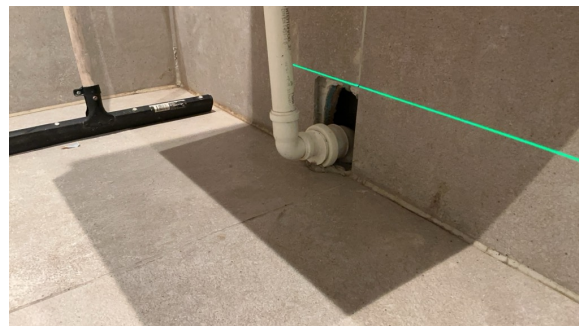
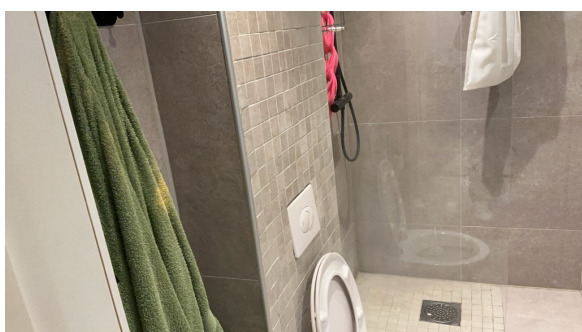
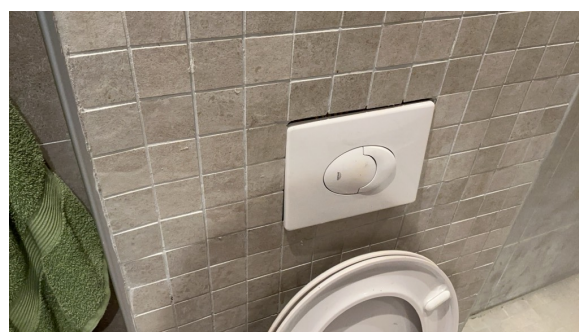
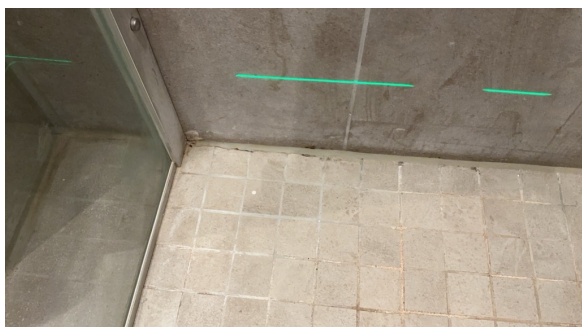
! TG 3 Generell

Det er vindu/dør med ikke fuktbestandige materialer i våtsonen (ved vask, dusj, badekar, osv.), løsningen eller byggematerialet er uegnet.

Det er mulighet for at det kan forekomme vannlekkasje på våtrommet hvor vann ikke vil gå til sluk.

Flisfuger har riss/sprekker.

Det er påvist avvik i fallforhold til sluk i forhold til krav i forskrift på byggetidspunktet.

Det er ikke påvist tilfredsstillende løsning for å synliggjøre lekkasje fra innebygget systerne.

- Våtrommet har behov for omfattende oppgraderinger. For å sikre en løsning som oppfyller gjeldende krav, bør tettesjikt, sluk og røropplegg oppgraderes og dokumenteres.
- Manglende oppgradering av våtrommet medfører høy risiko for at konstruksjonene ikke vil tåle vanlig bruk av vann eller lekkasjer. Dette kan føre til fuktskader på tilstøtende konstruksjoner.

Kostnadsestimat: 100 000 - 200 000

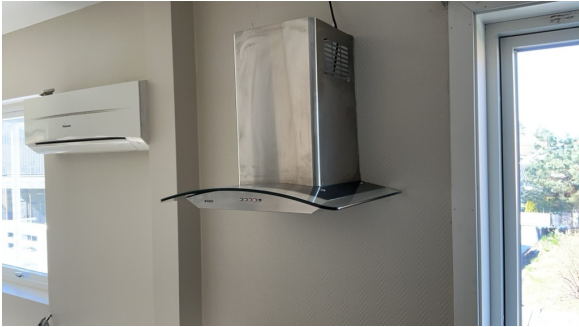
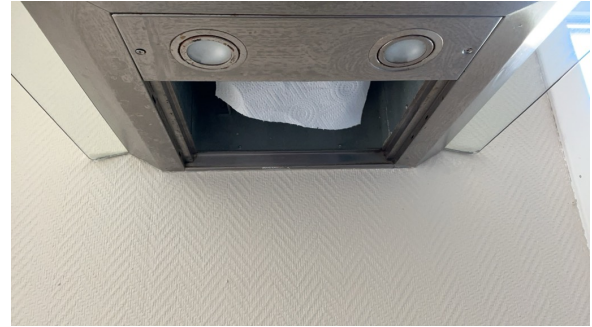
TG2 Avtrekk

Manglende filter og uegnet gjennomføring i yttervegg kan føre til redusert funksjon, økt smuss- og fettbelastning samt risiko for luftlekkasjer og fuktpåvirkning over tid.

manglende filter

Gjennomføring av avtrekksrør i yttervegg bør utføres med egnet løsning.

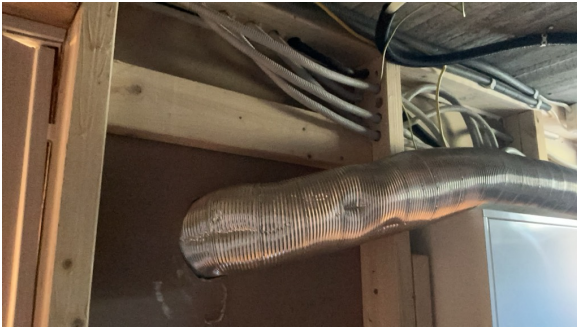
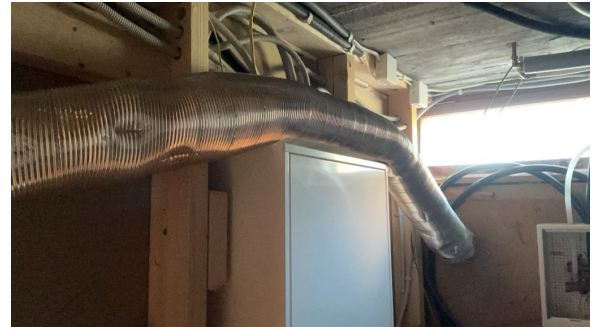
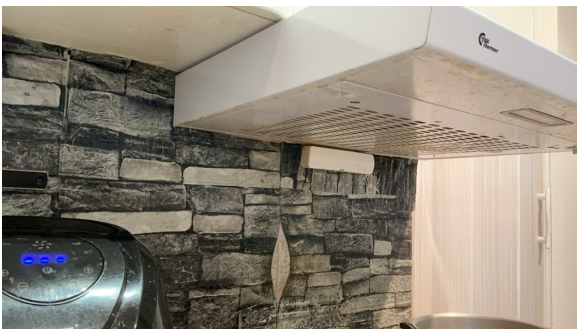
TG.2 Avtrekk

Ufagmessig utført avtrekkskanal kan føre til redusert avtrekk og økt risiko for luftlekkasjer og fuktpåvirkning over tid.

Kanal til avtrekksvifte bør festes/ bygges inn slik at den ikke kan skades eller løsne.
