Tilstandsrapport

Enebolig

Ametystveien 32, 1639 GAMLE
FREDRIKSTAD

Befaringsdato: 26.03.2026

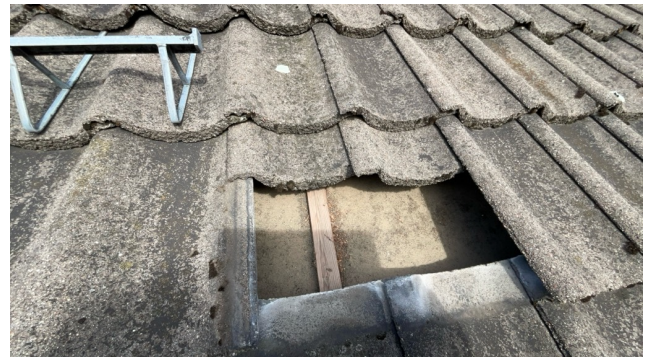
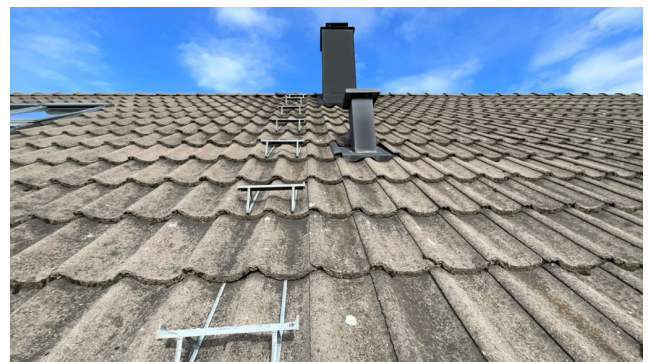
siden taket (takkonstruksjon, taktekking og skorstein) kun er observert fra takfot i stige, er vurderingen begrenset av dette. Det er ikke sikkerhetsmessig forsvarlig å bevege seg ut på taket. Selv om det ikke er avdekket skader under befaringen, betyr ikke dette at det ikke foreligger skader som en besiktigelse på taket kan avdekke. Vær oppmerksom på denne risikoen. En undersøkelse på taket kan utføres av en fagperson under tilstrekkelige sikkerhetsforhold.

- Overvåk tilstanden jevnlig. For å få tilstandsgrad 0 eller 1 må tekkingen skiftes ut, men tidspunktet for når dette er nødvendig er vanskelig å si noe om.

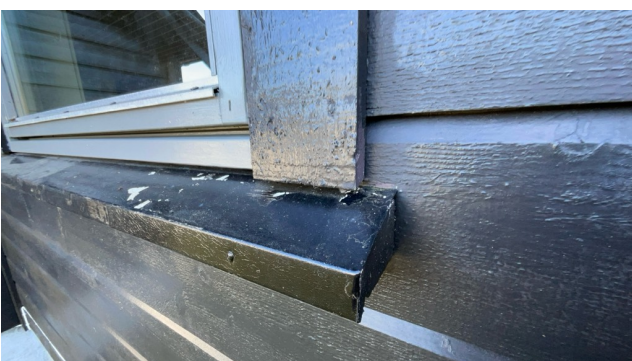
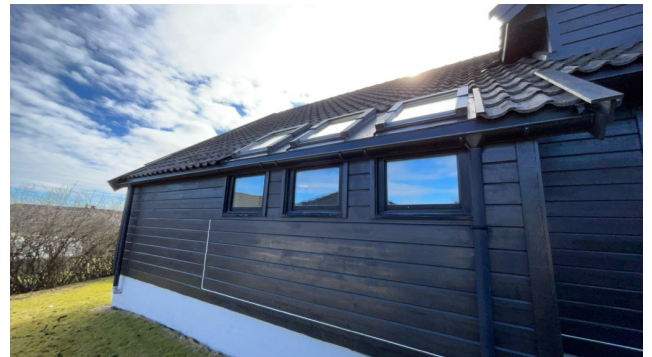
- Det er påvist avvik rundt innsettsdetaljer.

Ved slagregn kan vann trenge inn bak kledningen, Vannet skal normalt tørke ut mellom vindsperre og kledning. Men kan over tid føre til fuktskader på utsatte plasser. Vinduer eldre enn 40 år må påregnes økt vedlikehold og utskiftninger.

- Det bør gjøres tiltak for å lukke avviket.

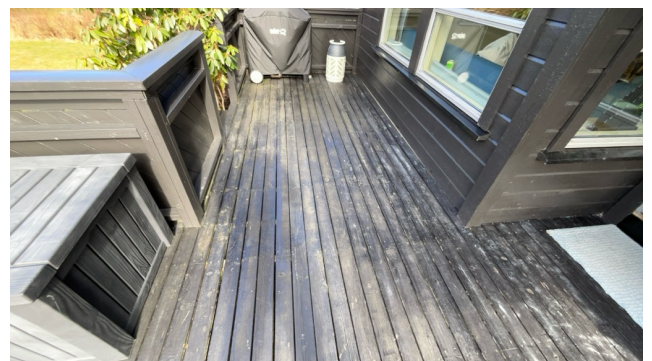
- Det er påvist at dekke på terrassen har en del sprekker.

Skifte noen bord og vedlikehold kreves.

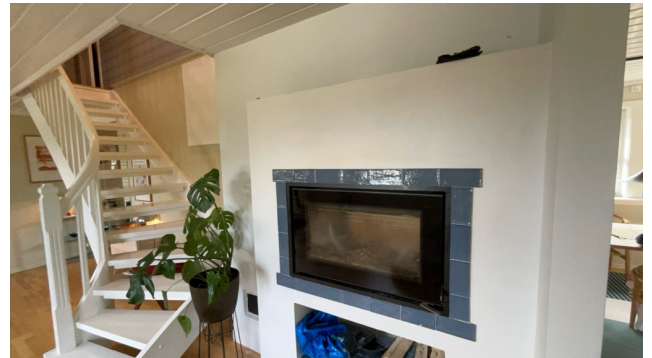
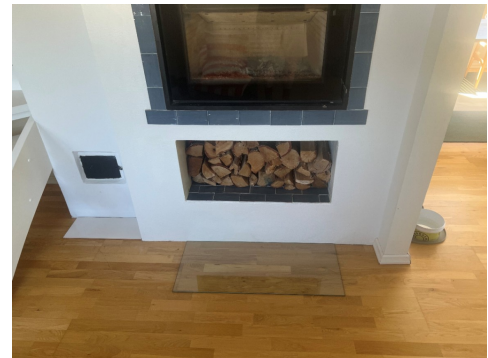
- Det er målt høydeforskjell på mellom 15-30 mm gjennom hele rommet. Tilstandsgrad 2 gis med bakgrunn i standardens krav til godkjente måleavvik.
- Målt høydeforskjell på mellom 10 - 20 mm innenfor en lengde på 2 meter. Tilstandsgrad 2 gis med bakgrunn i standardens krav til godkjente måleavvik.

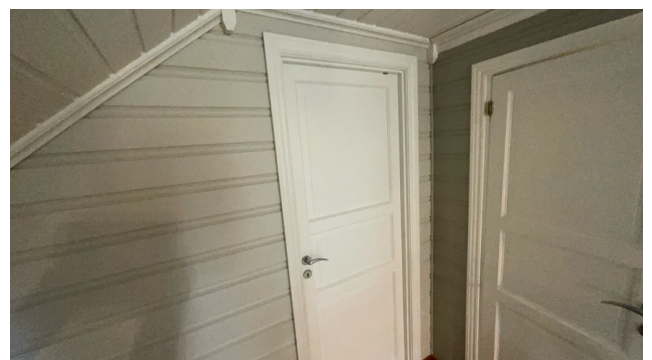
TG 2 Innvendige dører

- Det er påvist avvik som tilsier at det bør foretas tiltak på enkelte dører. Dør til ett soverom har skjevt dørblad og glassdør i entre tar i karm.

- Enkelte dører må justeres.

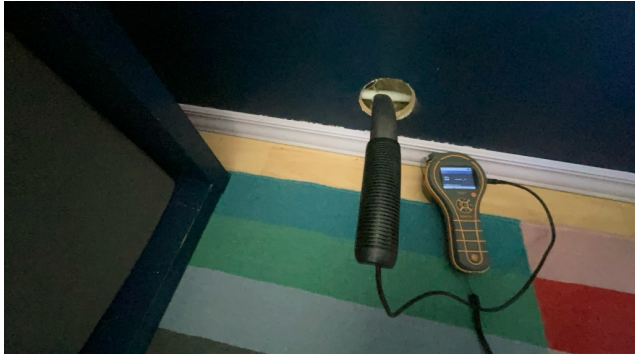
Tilliggende konstruksjoner våtrom

Det er ikke registrert forhøyede verdier av fukt i målepunktet.
Måleverdier under 6% prosent registreres ikke av måleinstrumentet.

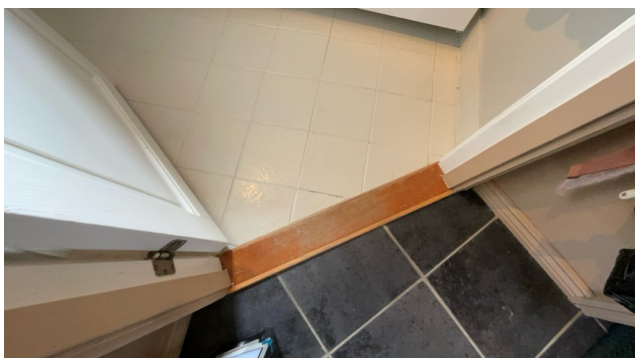
! TG 3 Generell

Vaskerom
Vaskerom fra byggeår.
Flis på gulv og sokkelflis.
Ukjent membran.
Utett ved rørgjennomføringer i gulv.
Elektrisk avtrekk og tilluft under dør.
Innredning fra 2024

Elektriske varmekabler fungerer ikke.

Bom i fliser.
Vaskrommets tilstøtende vegger mot yttervegg, toalettrom og bad som fører til at det ikke bores hull i tilleggende konstruksjoner.

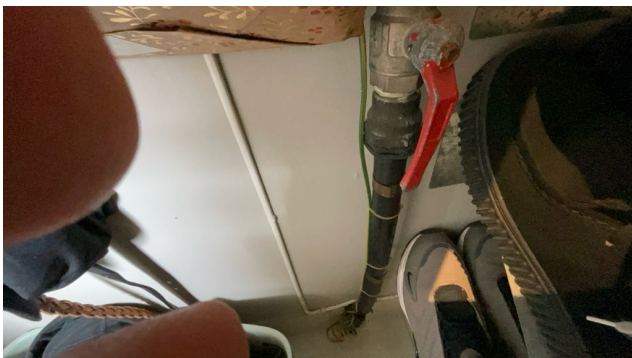
TG 2 Vannledninger

- Det er ikke behov for utbedringstiltak siden anlegget fungerer i dag, men ut ifra alder kan skader plutselig oppstå på eldre anlegg.

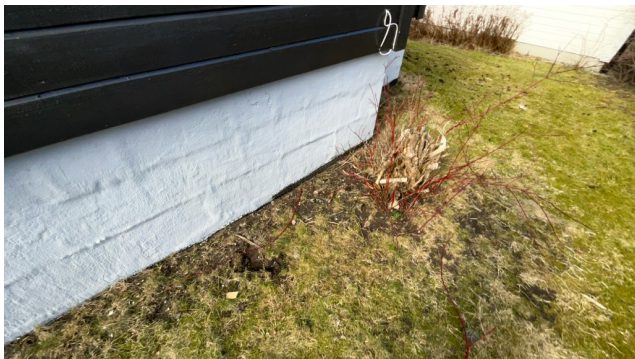
TG 2 Fuktsikring og drenering

Det ses sort grunnmursplass enkelte steder for fuktsikring av grunnmur. Drenering finnes ikke.

- Overvåk tilstanden jevnlig. For å få tilstandsgrad 0 eller 1 må dreneringen skiftes ut, men tidspunktet for når dette er nødvendig er vanskelig å si noe om.
