# Tilstandsrapport

📍 Sigurd Hoels vei 15, 0655 OSLO

# gnr. 129, bnr. 100, snr. 66

Befaringsdato: 17.12.2025

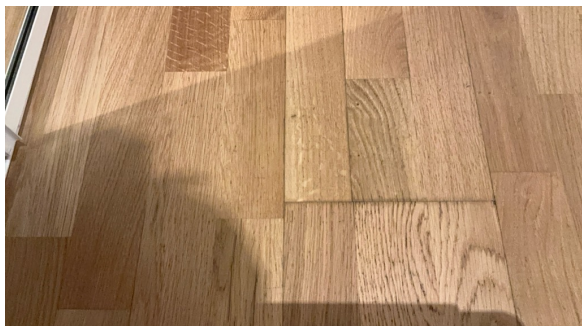
Det er registrert slitasje på parketten, særlig i entre og bod, i form av hakk og riper. På vegger er det hull og merker etter tidligere innredning samt enkelte riper i overflaten.

Basert på registrert slitasje vurderes overflatene samlet til tilstandsgrad TG2, jf. NS 3600:2018.

Slitasjen skyldes normal bruk over tid, spesielt i områder med høy gangtrafikk. Hull og riper i veggoverflater er kosmetiske, men gir et ujevnt helhetsinntrykk og kan være behov for utbedring før videre overflatebehandling.

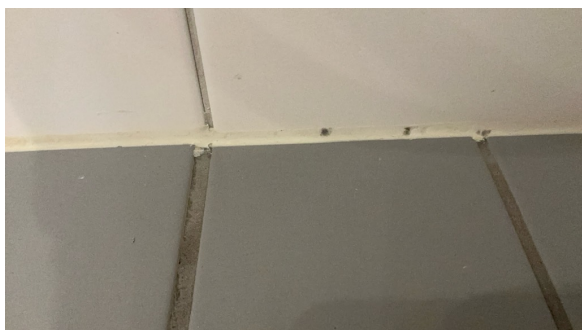
Det er registrert misfarging av fuger og forekomst av svertesopp.

Misfarging og svertesopp skyldes fuktbelastning over tid, ofte i kombinasjon med utilstrekkelig ventilasjon, manglende renhold eller slitasje i fugematerialet.

- Overflater må rengjøres.

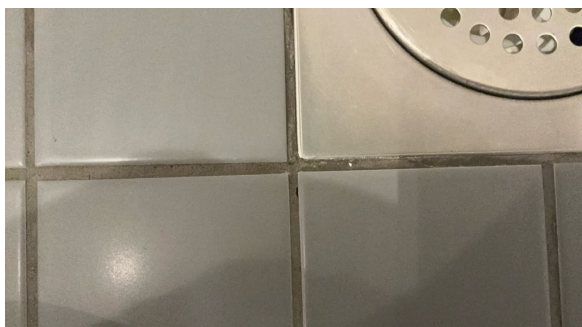
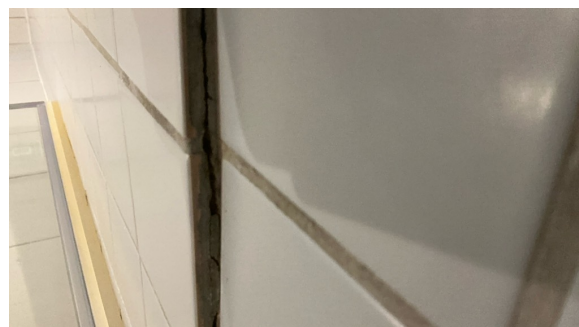
Det er registrert misfarging av fuger på gulvet samt enkelte sprekker i fugene. I overgangen mot den nedsenkede dusjsonen er det tydelige sprekker i fugene.

Sprekker i fuger og misfarging skyldes normalt fuktbelastning over tid, bevegelse i konstruksjonen eller aldring av fugematerialet. I overgangen til dusjsonen er belastningen særlig høy, og sprekker her kan føre til vanninntrengning bak tettesjiktet dersom flis- og fugesjiktet ikke er intakt.

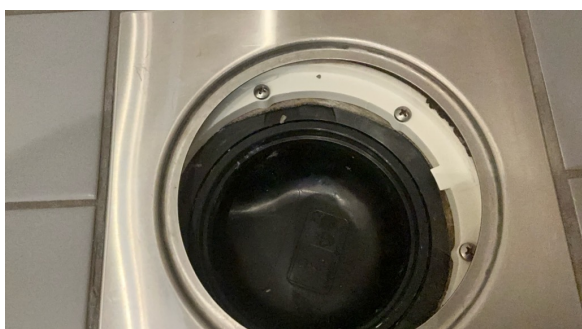
Membranens type og utførelse er ikke dokumentert. Membranen er ikke tilgjengelig for inspeksjon uten destruktive inngrep.

Basert på alder av badet vurderes sluk- og membranløsningen til tilstandsgrad TG1, jf. NS 3600:2018.

Membran har forventet levetid på ca 20 år. Badet har ikke passert halvparten av normal levetid, men mangel på dokumentasjon representerer noe usikkerhet. Jevnlige ettersyn anbefales.

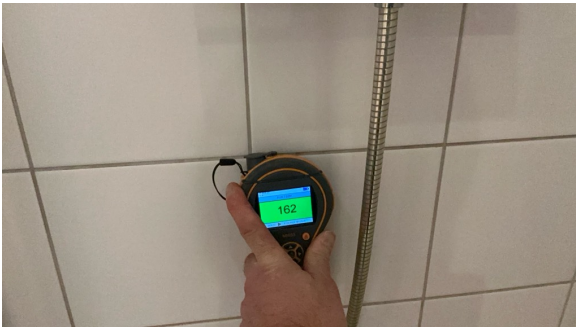
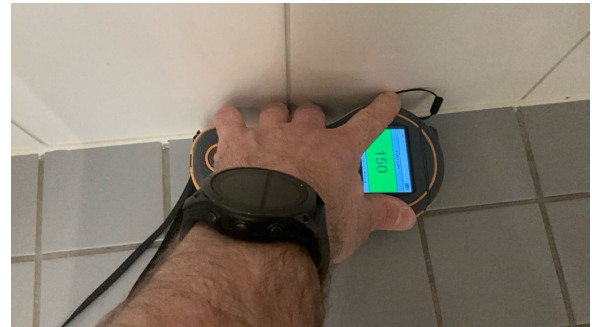
Det er foretatt hulltaking fra gang mot badet i forsøk på å kontrollere eventuell fukt i konstruksjonen. Badet er oppført som en prefabrikkert våtromskabin.

Prefabrikkerte våtromskabiner har ofte metallkonstruksjon som hindrer tradisjonell fuktmåling og visuell inspeksjon av bakliggende konstruksjoner. Dette gjør det vanskelig å vurdere tilstanden til tettesjiktet eller om det foreligger skjulte skader. Risikoen for skjulte fuktskader kan derfor ikke utelukkes, spesielt dersom våtrommet er av eldre dato eller det foreligger andre tegn på fuktpåvirkning.
