# Tilstandsrapport

Rekkehus

Marmorveien 13, 1619 FREDRIKSTAD

Befaringsdato: 14.11.2025

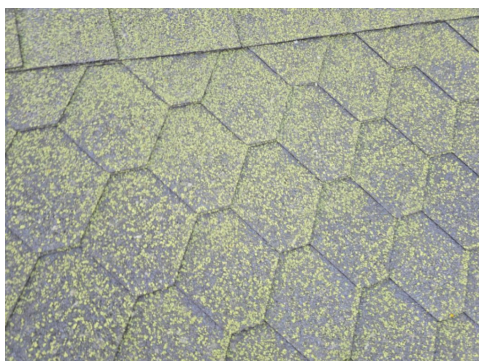
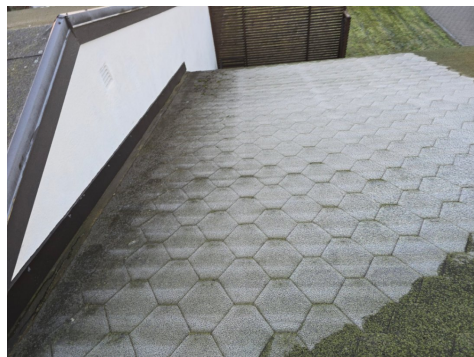
Det har vært lekkasje i tak for noen år siden, dette ble utbedret lokalt iflg eier

- Når takteking og undertak begynner å bli gamle, øker risikoen for lekkasjer, noe som kan føre til omfattende og kostbare reparasjoner av underliggende konstruksjoner dersom en ikke foretar tiltak på konstruksjonene før dette oppstår.

Det må forventes å skifte taktekket i løpet av årene fremover.

Det kan plutselig oppstå lekkasje på slike eldre taktekker.

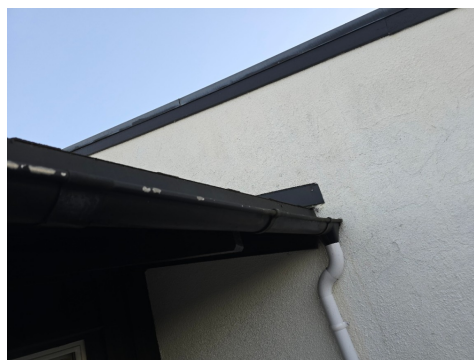
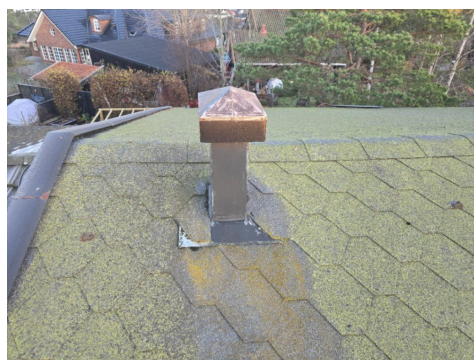
### ! TG 2 Nedløp og beslag

Takrenner, nedløp og beslag av stål.

Eier opplyser om at det er utført lokale utbedringer av beslag på taket når det oppstår vannlekkasje for noen år siden.

Registrert områder med flassing og rustangrep.

Det anbefales å skifte alt av beslag, takrenner og nedløp samtidig med utskiftning av taktekket.

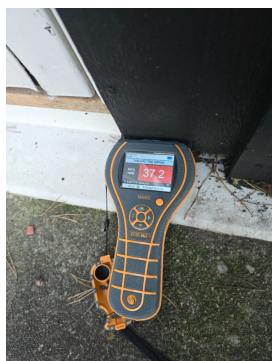
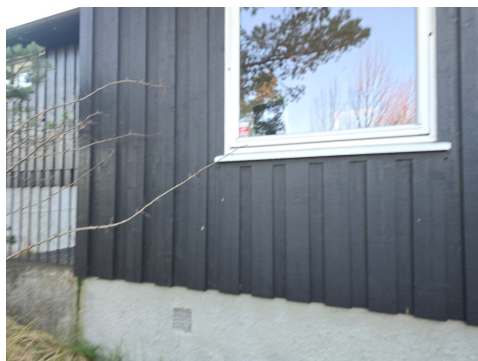
### ! TG 2 Veggkonstruksjon

- Det er ingen eller liten lufting i nedre kant av kledning mot grunnmur.
- Det er påvist spredte råteskader i bordkledningen.
- Det er avvik:

Det er registrert råteskader i endevend på trekledning mot betongtrapp mot øst.

Den værutsatte fasader mot øst har stedvis områder med tørkesprekker.

- Råteskader i bordkledningen kan fortsette å utvikle seg både i tilliggende bordkledning og til bakenforliggende veggkonstruksjon, dersom en ikke foretar tiltak.

- Uten tilstrekkelig lufting bak bordkledningen kan fuktighet som trenger inn bak bordene eller gjennom veggen innenfra ikke tørke opp. Dette skaper ideelle forhold for råtesopp og muggvekst.

Ved utskifting av trekledning på hele vegger må det utføres forbedring av lufting bak trekledning.

Med hensyn til alder på trekledning og isolasjonstykkel i mengden, anbefales det utføre utvendig etterisolering, vindsperre og ny trekledning på boligen.

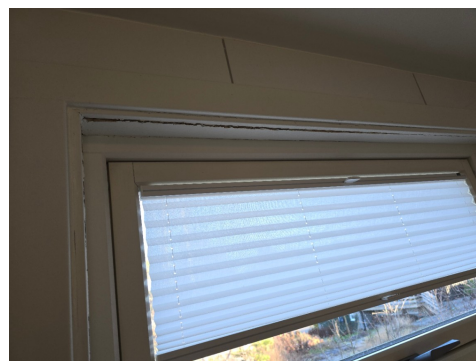
Foringer på vindu på badet har tidligere blitt fuktutsatt.

Skifte foringer på vindu på baderommet.

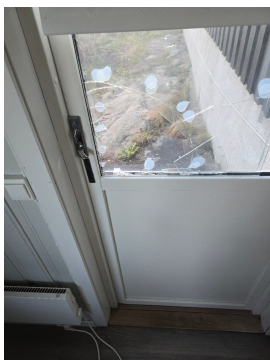
## TG 2 Dører

- Det er påvist dører med punkterte eller sprukne glassruter.
- Det er avvik:

Skade i bunn av ytterdør.

Utføre utvendig vedlikehold av balkongdør mot øst for å bevare den forventede levetiden.

Ingen umiddelbart behov for utbedringer av skader på ytterdør.

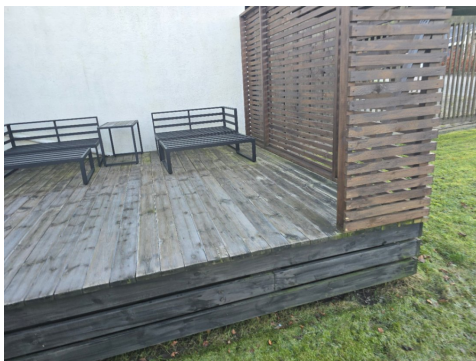
## ! TG 3 Balkonger, terrasser og rom under balkonger

Mark terrasse mot vest.

- Rekkverk må monteres for å lukke avviket.
- Andre tiltak:

Utføre beising for å bevare den forventede levetiden til terrassen.

Kostnadsestimat: Under 20 000

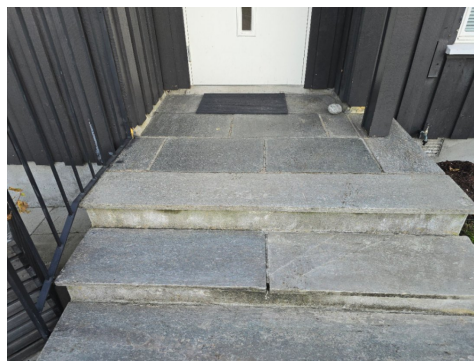
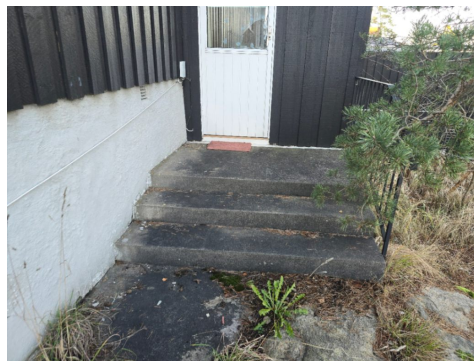
## ! TG 2 Utvendige trapper

Betong trapper på begge sider av boligen med smijernsrekkverk på en side.

Trappene er godkjent på oppføringstidspunktet og det er derfor ikke nødvendig med utbedringer i forhold til rekkverksåpninger og høyder. Det anbefales å montere rekkverk på den ene siden som mangler i front med hensyn til sikkerhet.

Utføre lokale utbedringer og vedlikehold av trappene.

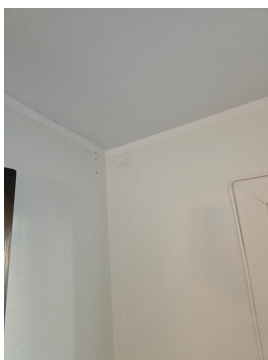
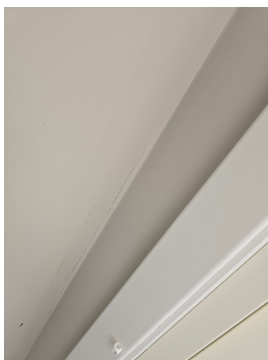
## ! TG 2 Overflater

Sprekker/riss i hjørne i stue.

Stedvis riss i overgangen mellom gulv og tak, samt i møne i boligen.

Sprekk i overgang ved bærevegg mot kjøkken.

Sprekk i vegg i gang.

Sprekker i plateskjøter på soverommene mot vest.

Det tidligere vært noe fuktinnsig fra taket på bad og soverom mot vest.

Det er synlig fuktmerker.

Det er registrert en del sprekker og ufagmessige sparkling i boligen.

Det er ikke målt skadelig fukt ved fuktsøk på de områdene hvor det er synlig tegn til tidligere fuktighet.

Det må derfor forventes å utføre oppussing av boligen hvor dette blir utbedret.

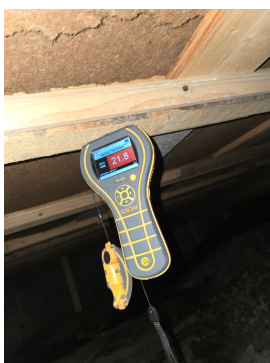
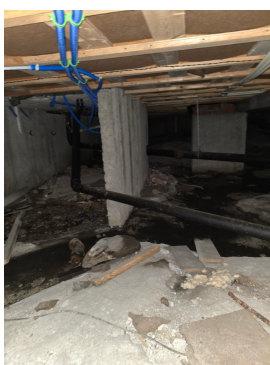
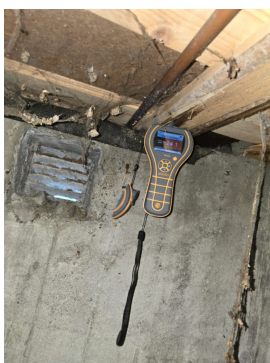
• Det er stedvis påvist fuktnivå som tilsier at konstruksjonen kan ha fuktskader.

Det er målt noe høy fuktighet i trebjelker i krypkjeller.

Registrert fuktskader på bjelke ved vannrør til utekran, dette oppstår pga kondensering.

Pga ikke tilstrekkelig utlufting oppstår det høy luftfuktighet i krypkjelleren.

- Overvåk konstruksjonen jevnlig. Avviket kan medføre behov for tiltak, men bør observeres over tid.

Det anbefales å gjøres tiltak med å legge plast på grunnen og forbedre utlufting, slik at luftfuktigheten blir lavere.

Det må utføres tiltak med vannrør som kondenserer slik at fuktbelastning på trebjelke vedvarer, siden dette medfører til råteskader over tid.

Fjern alt av organisk materiale på grunnen i krypkjelleren, siden dette råtner og det kan oppstå muggdannelse.

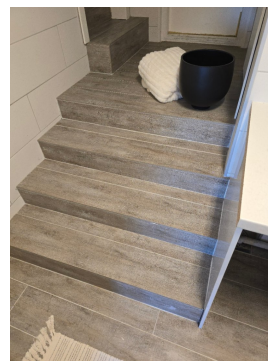
## ! TG 2 Innvendige trapper

Flislagt betongtrapp ned til vaskerom.

Skade på flis

Det anbefales å montere håndløper pga sikkerhet.

Ingen umiddelbart behov for utbedring av skadet flis.

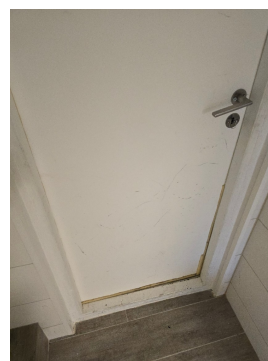
## ! TG 2 Innvendige dører

Innvendig har boligen malte glatte dører.  
Glassdør mellom vindfang og gang.

Ved oppussing av boligen, bør det vurderes utskiftning av eldre innerdører.

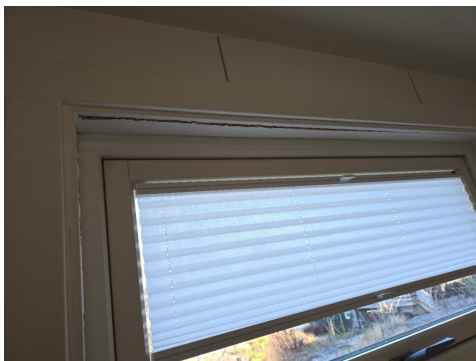
Det har tidligere vært en lekkasje fra taket, som har medført til fuktskader på foringer i vinduer. Ingen synlig skader på veggoverflater, men omfanget av skadene som har oppstått på bakenforliggende konstruksjon er ukjent

Ved utskiftning av foringer og gerikter må det kontrolleres om det er rskader på øvrige konstruksjon.

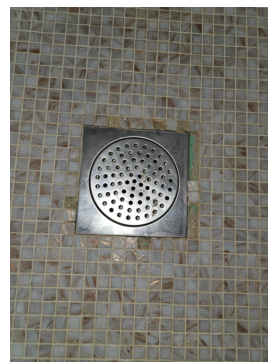
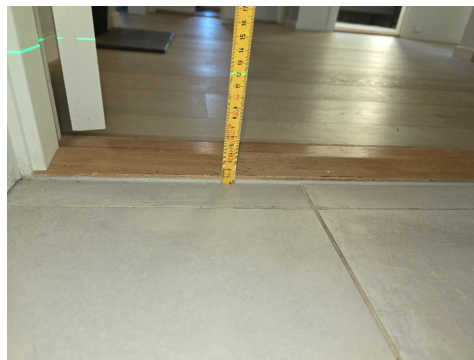
### ! TG 2 Overflater Gulv

- Det er påvist avvik i fallforhold til sluk i forhold til krav i forskrift på byggetidspunktet.
- Det er påvist avvik i krav til høydeforskjell/fall-løsning på våtrommet.
- Det er avvik:

- Til tross for avviket i fall/høydeforskjell til sluk, vil gulvet fortsatt kunne lede vann mot sluket, men med redusert effektivitet. Dette kan potensielt øke risikoen for vannansamling i enkelte områder av badet.
- Tiltak:

Det anbefales å heve den vanntette terskel slik at ikke lekkasje vann renner ut av døren ved en lekkasje på baderommet. Ingen umiddelbart behov for utbedring av fallforhold til sluk, siden det er utført nedsenk.

Utbedre løsnet mosaikk lokalt.

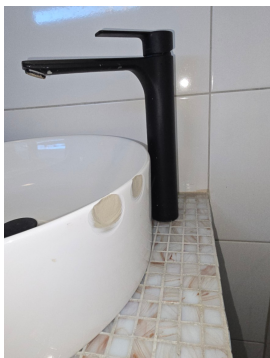
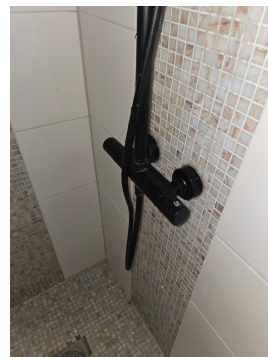
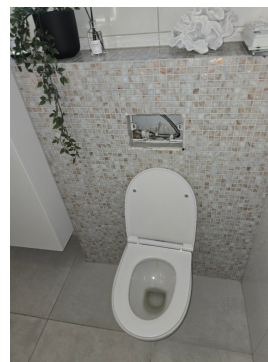
### ! TG 2 Sanitærutstyr og innredning

- Det er ikke påvist tilfredsstillende løsning for å synliggjøre lekkasjer fra innebygget susterne.
- Det er avvik:

Registrert skade på porselenet.

- Uten dreneringsløsning/lekkasjesikring kan lekkasjer pågå over lang tid uten å bli oppdaget. Dette kan føre til omfattende fuktskader i omkringliggende byggematerialer.
- Tiltak:

Ingen umiddelbart behov for å utbedre skader på porselenet.

Skal dusjarmatur utbedres anbefales det at hele blir skiftet.

Utføre drenshull på sisternen.

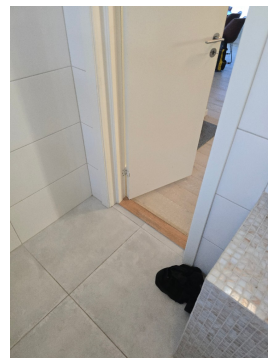
### ! TG 2 Ventilasjon

- Det bør etableres tilfredsstillende tilluft til våtrom f.eks. luftspalte ved dør e.l.

Utføre luftspalte under dørblad for å sikre god utlufting av konstruksjonen.

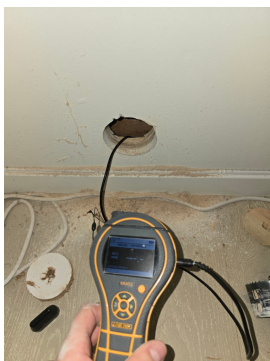
### ! TG 1 Tilliggende konstruksjoner våtrom

Hulltaking er foretatt uten å påvise unormale forhold. Hulltaking er foretatt på soverom.

Ingen utslag på skadelig fukt i bunnsvill.

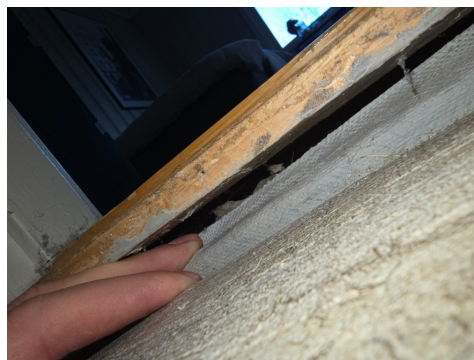
### ! TG 2 Overflater Gulv

- Det er påvist avvik i fallforhold til sluk i forhold til krav i forskrift på byggetidspunktet.
  - Det er påvist avvik i krav til høydeforskjell/fall-løsning på våtrommet.
- Vanntett oppkant er ikke ført 15mm fra topp flis, men det ligger til rette for at membran kan teipes til terskel med membranteip.  
Det er ikke utført lokalt fall til sluket.

Et vaskerom med manglende/reduert fall til sluk blir mindre funksjonelt og sikkert for brukeren. Dette kan medføre stående vann på gulvet, vann som ikke ledes effektivt til sluket, økt risiko for at vann renner ut av rommet og redusert sklisikkerhet på gulvet.

Vanntett terskel må heves slik at ved en lekkasje vil ikke lekkasjevann renne inn på soverommet.

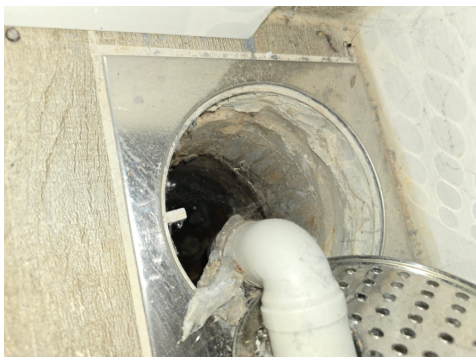
### ! TG 2 Sluk, membran og tettesjikt

- Det er rundt sluk påvist en ikke-fagmessig utførelse av membran/tettesjikt/klemring.
- Mer enn halvparten av forventet brukstid er passert på slukløsningen.
- Det er avvik:

- Feil montering av sluk og klemring øker risikoen for vannlekkasjer. Dette kan føre til fuktskader i underliggende konstruksjoner.
- Eldre sluk av støpejern er ofte utsatt for rust som kan medføre lekkasjer. Eventuelle lekkasjer kan medføre fuktskader på tiliggende konstruksjoner.
- Tiltak:

Ingen synlig klemt membranmansjett i sluket kan medføre til at det oppstår fuktskader i dette området.

Det er komplisert å skifte slik sluk siden det er støpt betonggulv.  
Dette krever omfattende arbeider, dette bør derfor gjøres samtidig som slike vaskerom blir renoveret.

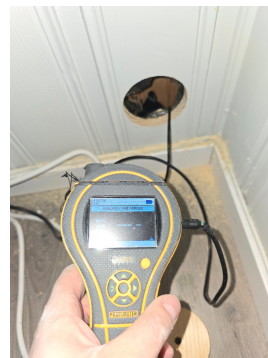
### ! TG 2 Ventilasjon

- Elektrisk avtrekksvifte bør monteres for å lukke avviket.

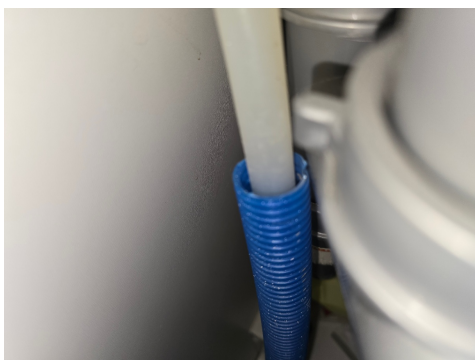
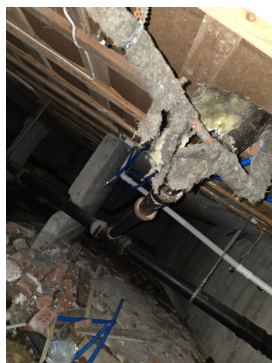
- Mer enn halvparten av forventet brukstid er passert på innvendige vannledninger.
- Det er avvik:

- Det er ikke behov for utbedringstiltak siden anlegget fungerer i dag, men ut ifra alder kan skader plutselig oppstå på eldre anlegg.
- Tiltak:

Innhent dokumentasjon hvis mulig.

Ingen umiddelbart behov for utskiftning av eldre kobberør.

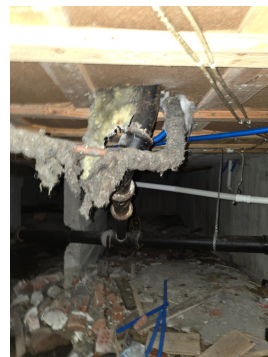
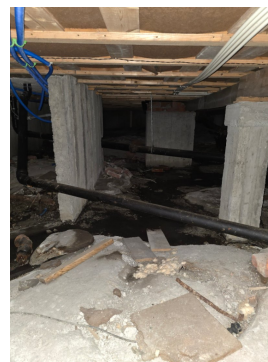
## ! TG 2 Avløpsrør

Det er avløpsrør av plast og støpejern.

- Det er ikke behov for utbedringstiltak siden anlegget fungerer i dag, men ut ifra alder kan skader plutselig oppstå på eldre anlegg.
- Eldre avløpsrør har blant annet større sannsynlighet for lekkasjer, noe som kan føre til omfattende og kostbare vannskader i boliger.

Det må med tiden medregnes å skifte ut eldre avløpsrør i boligen.
