# Tilstandsrapport

Boligbygg med flere boenheter

Pellygata 35, 1706 SARPSBORG

Befaringsdato: 12.12.2025

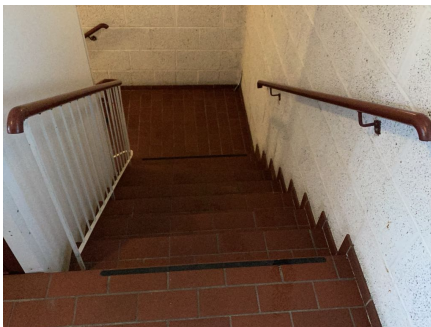
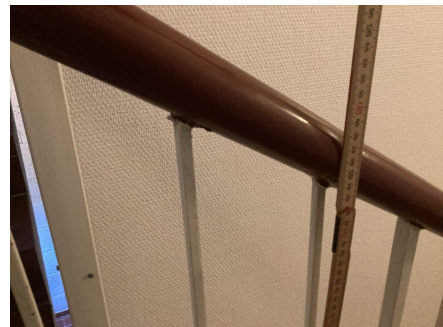
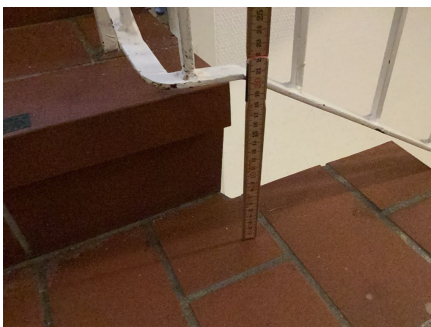
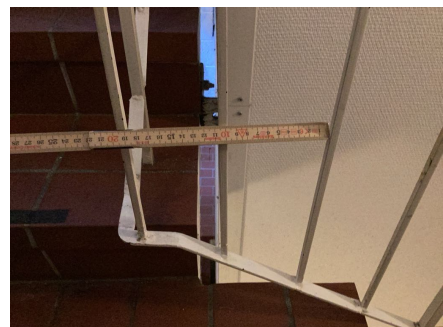
## TG 2 Innvendige trapp i felles areal

Bygningen har betongtrapp med fliser og stålrekkverk.

Dersom trappen skal tilfredsstillе dagens krav må det utføres tiltak.

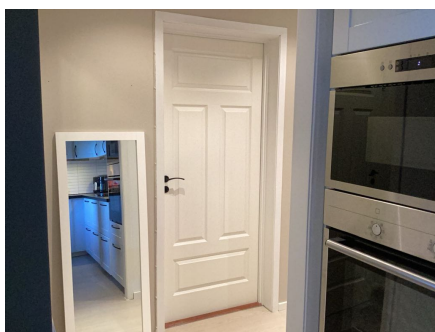
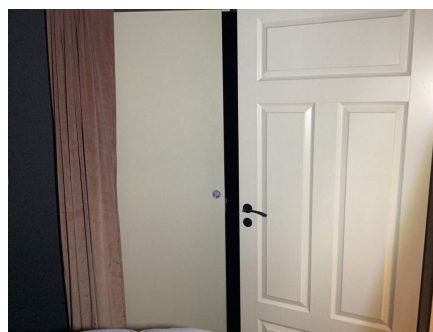
## TG 2 Innvendige dører

- Det er påvist avvik som tilsier at det bør foretas tiltak på enkelte dører.

- Det bør foretas tiltak på enkelte dører.
- Enkelte dører må justeres.

Underside dører må behandles for å hindre ytterligere skade.

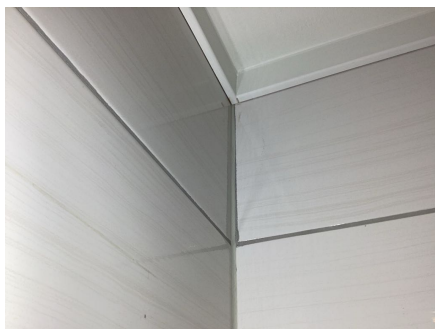
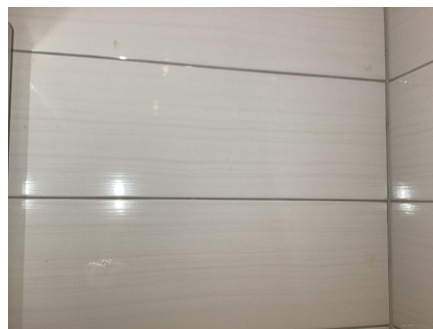
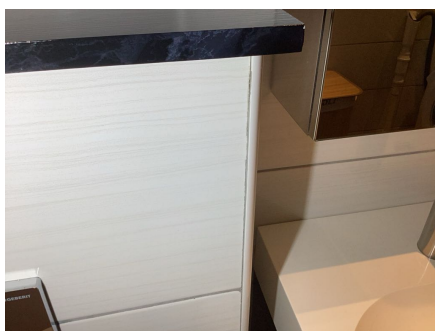
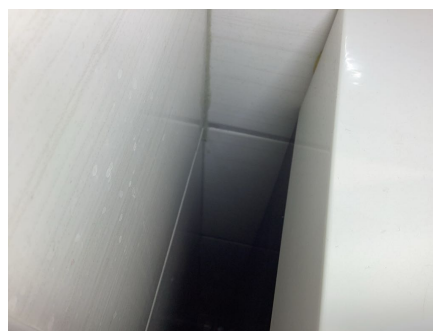
## TG 2 Overflater vegger og himling

Gamle skruerhull i flis og noen mindre sprekker i fuger og stedvis enkle/manglende mykfuger.

Lokal utbedringer.

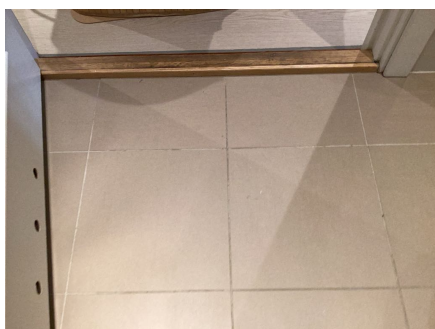
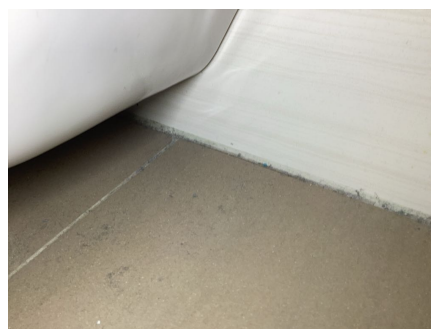
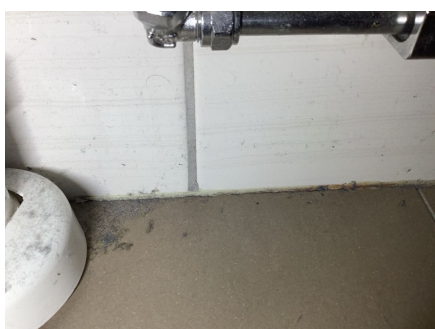
### Overflater Gulv

- Det er påvist at flisfuger har riss/sprekker.
- Det er påvist at høydeforskjell fra topp slukrist til gulv/synlig topp membran ved dørterskel er mindre enn 25 mm.
- Det er påvist avvik i fallforhold til sluk i forhold til krav i forskrift på byggetidspunktet.

Undersøke om det er membrankant ved dørterskel.

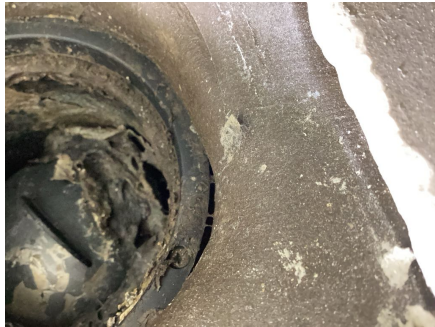
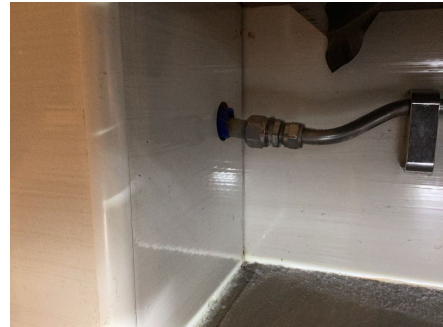
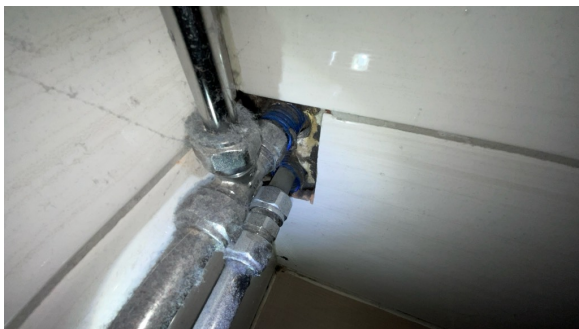
### **Sluk, membran og tettesjikt**

Utilfredsstillende løsning på rørgjennomføringer i gulv og vegg, som kan gi økt risiko for fuktnntrening og skader i underliggende og tilstøtende konstruksjonen.

- Våtrommets tettesjikt/membran står foran utbedring/utskiftning.
- Utettheter i tettesjiktet på våtrommet kan føre til fuktskader i bakenforliggende konstruksjoner dersom det ikke blir foretatt tiltak på våtrommets tettesjikt.
- Det er viktig å merke seg at levetiden til en membran varierer basert på kvalitet, installasjon og bruk. Eldre membraner kan bli sprø og sprekke opp, noe som fører til at de mister sin vanntettende funksjon. Dette kan resultere i vannlekkasjer gjennom vegger og gulv og fuktskader.

**Kostnadsestimat: 100 000 - 300 000**

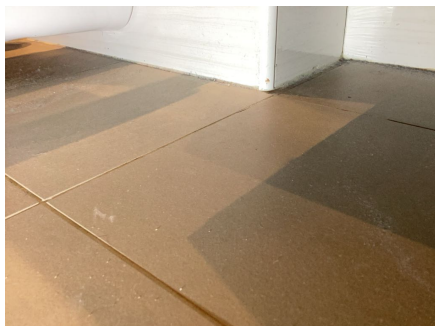
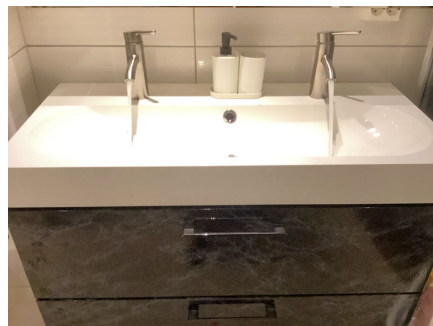
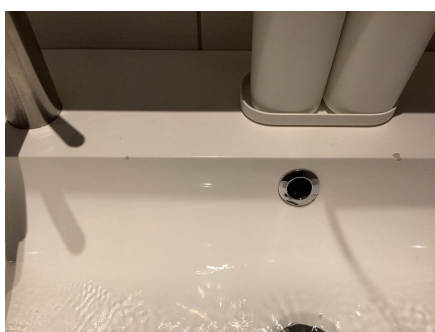
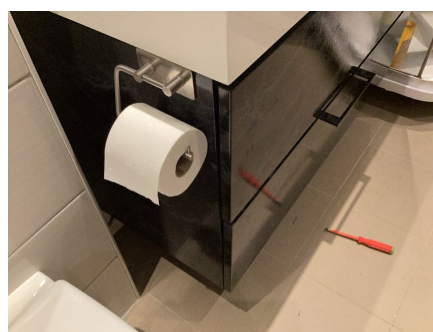
### TG 2 Sanitærutstyr og innredning

- Det er ikke påvist tilfredsstillende løsning for å synliggjøre lekkasje fra innebygget sisterner.

- Det må gjøres tiltak for å lukke avviket.
- Det må gjennomføres ytterligere undersøkelser.

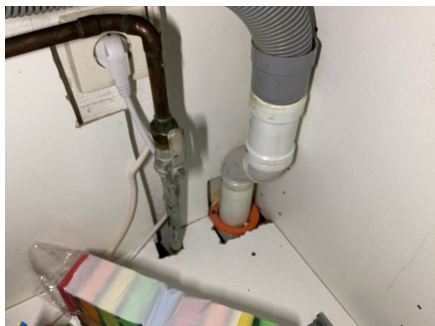
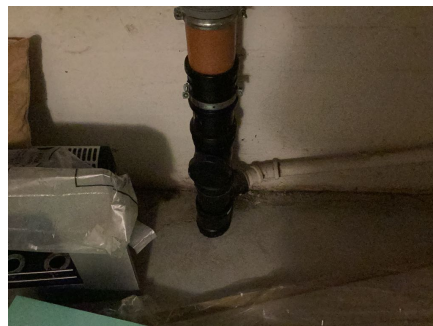
### TG 2 Avløpsrør

Det er synlig avløpsrør av plast.

- Det er ikke behov for utbedringstiltak siden anlegget fungerer i dag, men ut ifra alder kan skader plutselig oppstå på eldre anlegg.

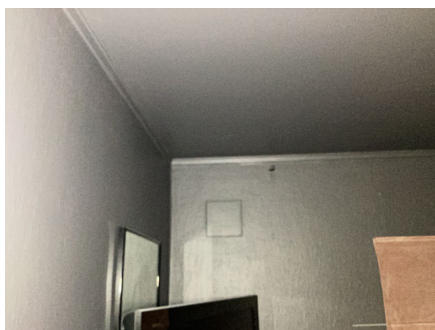
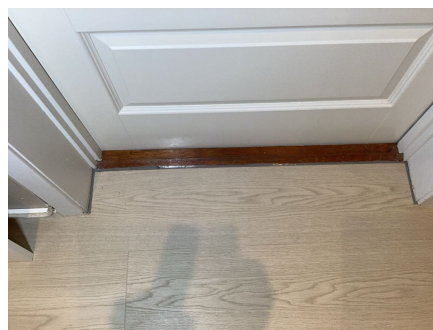
## Ventilasjon

Boligen har naturlig ventilasjon.

- Bedre ventilering må etableres.

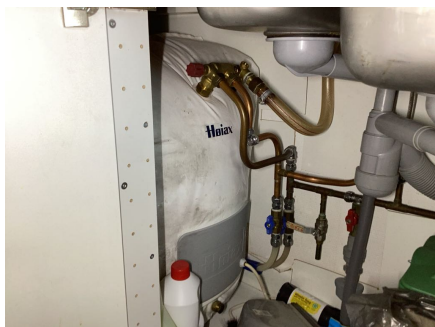
## Varmtvannstank

Varmtvannstanken er på ca. 120 liter.

- Det bør etableres tilfredsstillende el-tilkobling etter gjeldende forskrift.
- Det bør etableres tilfredsstillende avrenning eller lekkasjesikring ved varmtvannstank.
