# Tilstandsrapport

Boligbygg med flere boenheter
-

St. Hansveien 15, 1727 SARPSBORG
-

Rapportdato: 13.04.2025

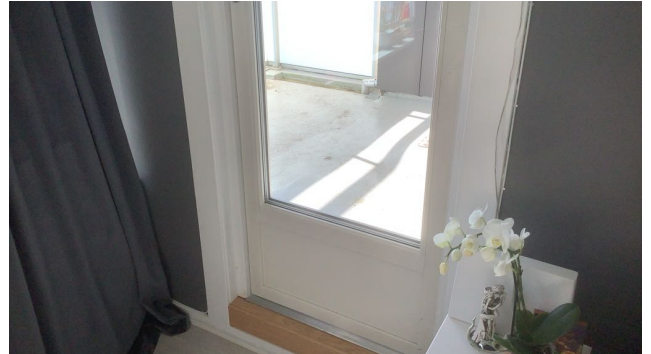
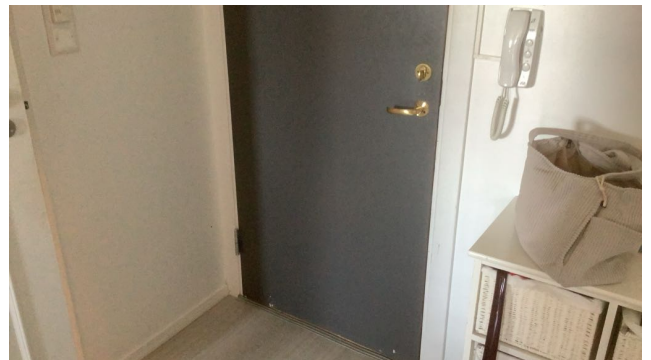
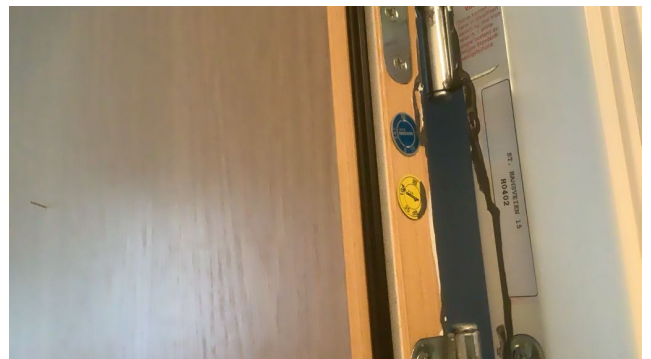
### TG 2 Dører

Malt balkongdør, og ettermalt entredør. Entredøren har en eldre årgang.

- Karmene i dører er værslitte utvendig og det er sprekker i trevirket.

Entredøren er beskyttet for vær og vind, og har mer kosmetiske slitasjer.

- Det må påregnes noe vedlikehold og at enkelte dører må skiftes ut.

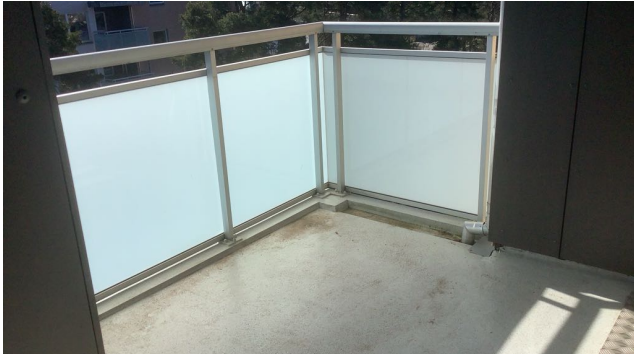
### TG 2 Balkonger, terrasser og rom under balkonger

Balkongen har betonggulv som er malt. Det er montert rekkverk glass. Det er utgang fra stue.

Slitte overflater kan føre til at konstruksjonene vil trekke mer vann, og gjøre skader på underliggende konstruksjoner.

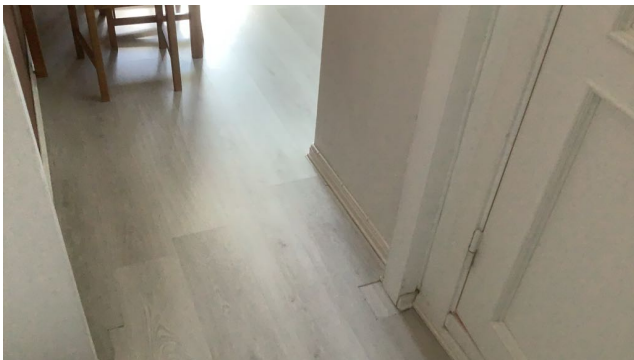
### ! TG 2 Overflater

Noe overflatebehandling av vegger, gulv og tak må alltid påregnes ved et eierskifte.

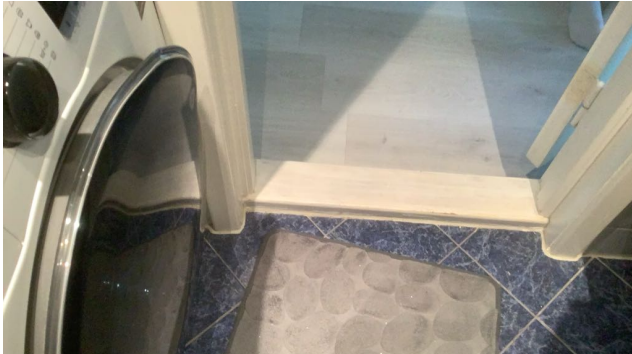
## 1. ETASJE > BAD

### Overflater vegger og himling

Det er ikke observert skader på flisene, ei heller fugene. Fliser bak innredninger er ikke sjekket.

- Det er mulighet for at det kan forekomme vannlekkasje på våtrommet hvor vann ikke vil gå til sluk.
- Det er påvist avvik i fallforhold til sluk i forhold til krav i forskrift på byggetidspunktet.

Ved vannlekkasje eller tett sluk kan vann renne inn i tilstøtende rom. Lite fall til sluk vil kunne føre til større vannbelastning ved en eventuell lekkasje, da vann blir liggende på gulvet.

Ta jevnlig sjekk av overflater, og utbedre eventuelle skader som oppstår. Merker, riss og sår kan føre til fuktskader.

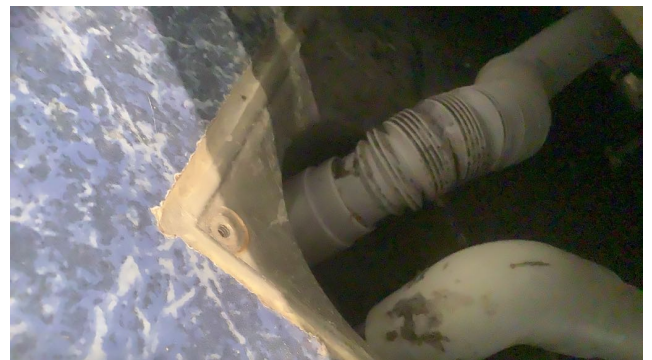
### Sanitærutstyr og innredning

- Det er ikke påvist tilfredsstillende løsning for å synliggjøre lekkasje fra innebygget systerne.

Manglende avrenning kan føre til at en eventuell vannlekkasje ikke blir oppdaget, og gir skader i konstruksjonen.

- Ved implementering av innebygget systerne var det ikke krav om lekkasjesikring, konstruksjonen bør jevnlig observeres.

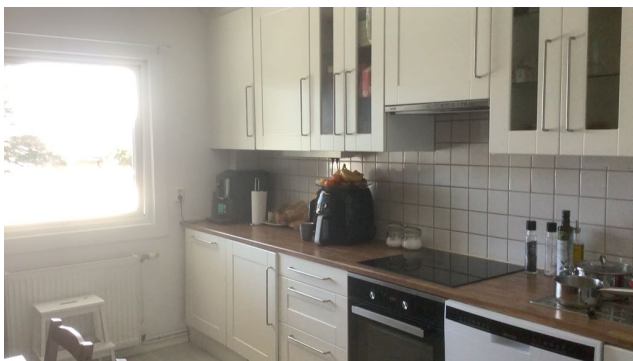
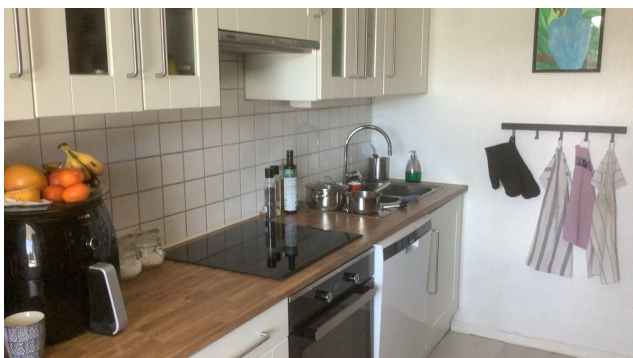
Manglende ventilasjon kan føre til fuktskader i rommet. Om mulig bør det monteres elektrisk avtrekksvifte.

#### ! TG 2 Avtrekk

- Elektrisk avtrekksvifte bør monteres for å lukke avviket.
