Tilstandsrapport

Enebolig

Solengveien 23, 1661 ROLVSØY

Befaringsdato: 08.04.2025

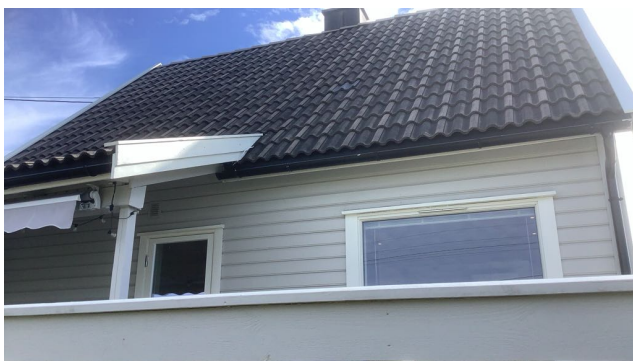
Taksteinen har ingen synlige skader, men slitte overflater.

Slitte overflater kan føre til at taksteinen trekker mer vann. Dette kan føre til fuktskader på undertaket.

- Tidspunkt for utskiftning av undertak nærmer seg.
- Tidspunkt for utskiftning av takteking nærmer seg.

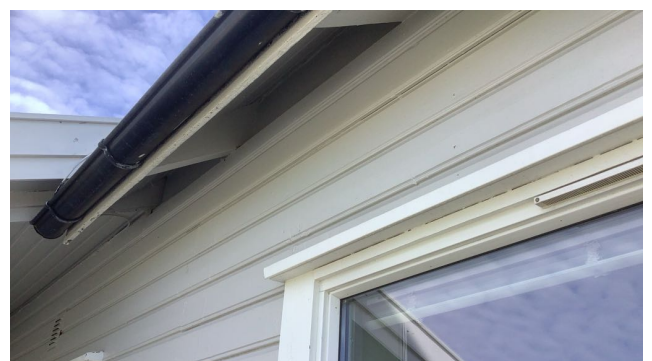
På undertaket er det observert fuktmerker. Eier opplyser at dette var fra før yttertaket ble utbedret med luftespalter.

Dårlig utlufting av loft, kan føre til problemer med fukt. ta jevnlig sjekk av loftet, og spesielt når det er kuldegrader. Eldre boligen kan gi luftlekkasjer til loftet.

- Lufting/ventilering bør forbedres.
- Lokal utbedring bør utføres.

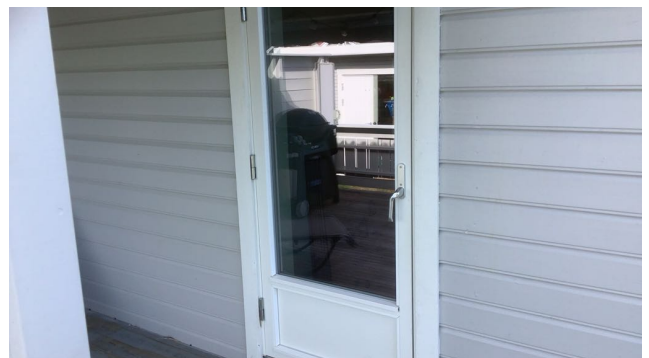
! TG 2 Dører

Malt ytterdør med glassfelt.

Slitte overflater kan føre til oppsug av vann, og råteskader.

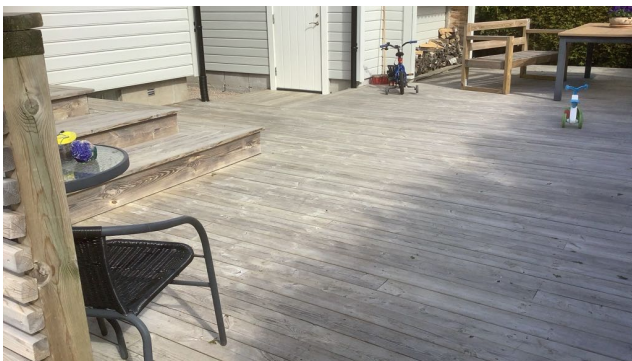
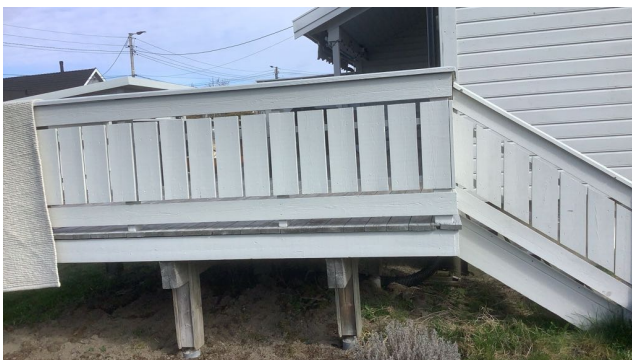
TG 2 Utvendige trapper

Trappen til den ene terrassen er utført i trekonstruksjon.

Åpninger bør forminskes pga sikkerheten.

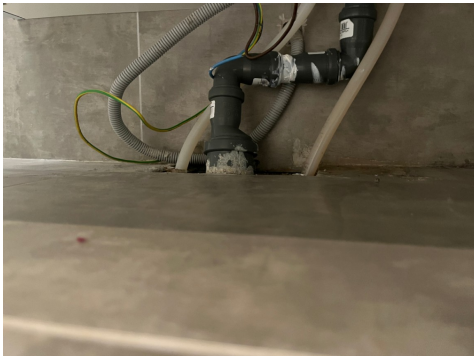
TG 2 Sluk, membran og tettesjikt

Udokumentert membran er en risikofaktor ved utførelsen, og det kan derfor ikke utelukkes at det kan være skjulte feil eller mangler.
Vann kan trenge inn i konstruksjonen.
Feilene bør utbedres.

- Innhent dokumentasjon, om mulig.

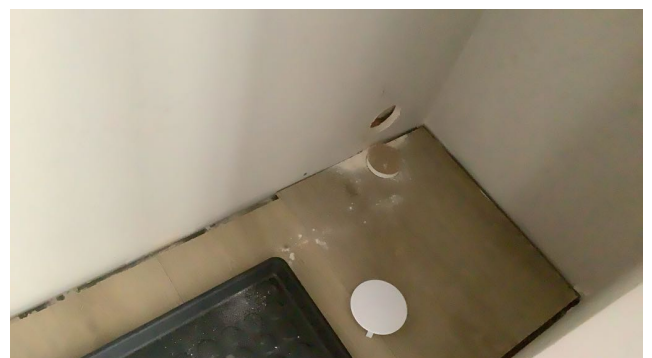
TG 3 Generell

Eldre våtrom har som regel en membran som ikke fungerer, og derfor kan det lettere oppstå fuktskader. Det anbefales å renovere rommet.

Kostnadsestimat: 100 000 - 300 000

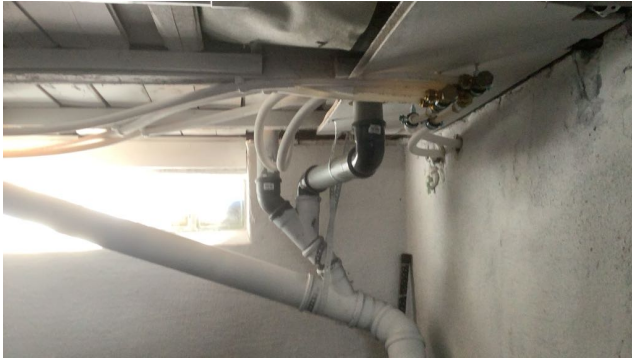
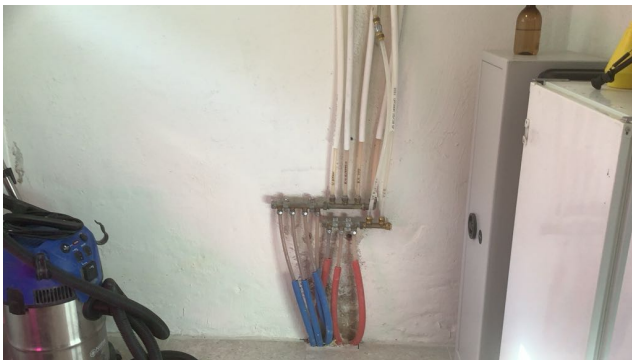
! TG 2 Avløpsrør

Rør i skjulte konstruksjoner er ikke inspisert.
TG er kun basert på alder og synlige rør.
Det er gamle søylrør i grunn.

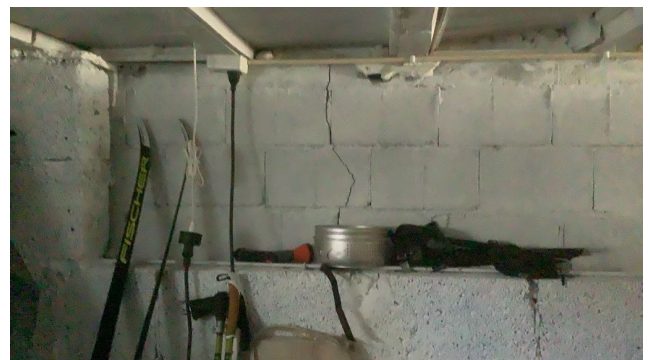
- Grunnmuren har sprekkdannelse.

Det er observert sprekker i grunnmuren.

Sprekker i muren kan tyde på mindre setninger.

Det anbefales å foreta målinger for å se om bygget er stabilt.

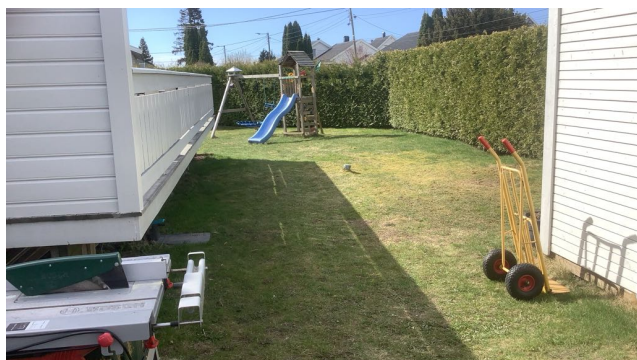
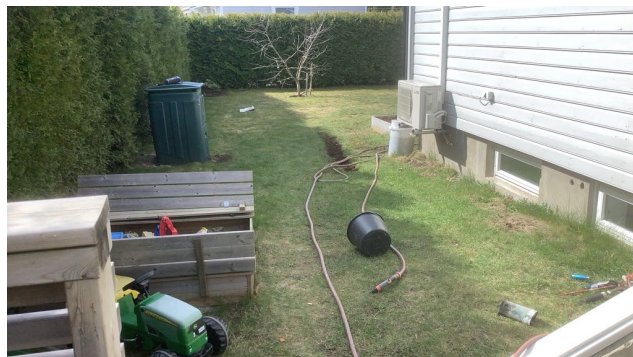
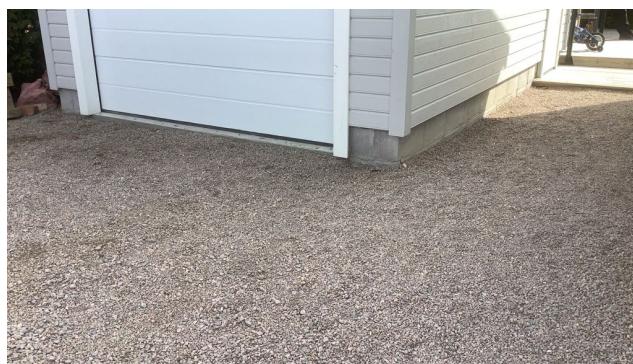
! TG 2 Utvendige vann- og avløpsledninger

VA ledninger ligger i en lukket konstruksjon, og er derfor ikke sjekket.
TG er kun basert på alder.
