# Tilstandsrapport

Boligbygg med flere boenheter

Storgata 6, 1531 MOSS

Befaringsdato: 07.01.2026

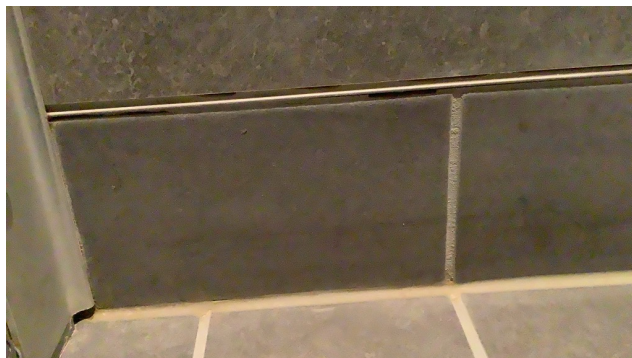
## TG 2 Overflater vegger og himling

I dusjnisen er det sprekker i fugen mellom veggplater og sokkelfliser.

Riss og sprekker i fugene mellom veggplater og sokkelfliser bør utbedres ved å fjerne og erstatte fugene for å hindre vanninntrengning i underliggende konstruksjon. Det anbefales også å montere mansjetter for å sikre tilstrekkelig tetting og redusere risikoen for fuktskader. Dersom tiltak ikke gjennomføres, øker faren for lekkasjer og påfølgende skader på bygningskonstruksjonen.

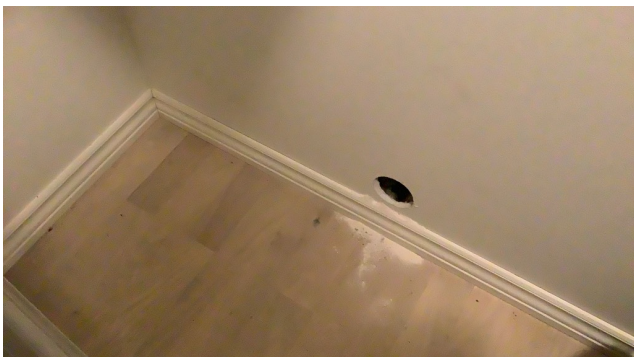
Det ble boret 73 mm hull bak dusjhjørnet, og ikke målt unormale fuktverdier i vegg.

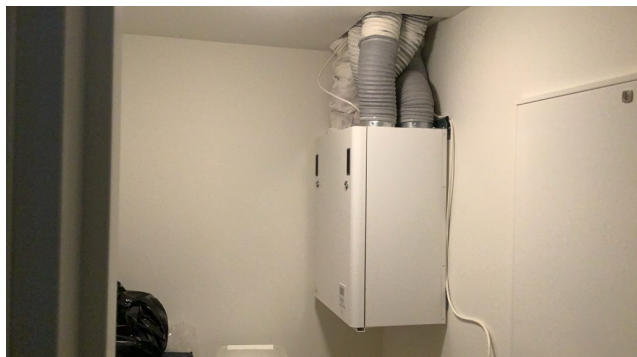
#### Vurdering av avvik:

- Det er avvik:

Filter bør byttes, da tilstoppede filter kan føre til redusert luftgjennomstrømning og dårligere innneklima. Manglende vedlikehold kan også medføre økt slitasje på ventilasjonsanlegget og redusert levetid.

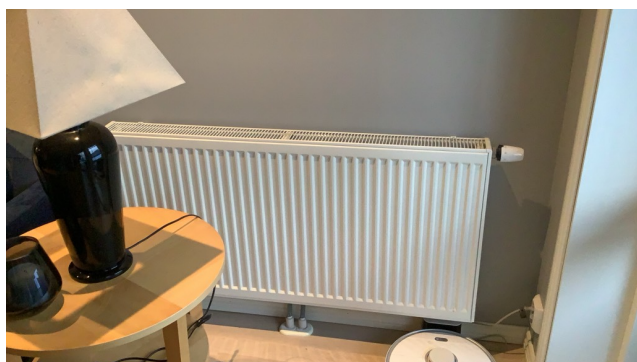
## Varmesentral

Eier opplyser at det er oppvarming fra felles varmekilde til en radiator i stuen.

- Det bør utføres service på anlegget.

Det bør fremlegges dokumentasjon på utført service. Manglende service kan føre til at anlegget ikke fungerer optimalt, og kan medføre redusert levetid og økt risiko for driftsstans.

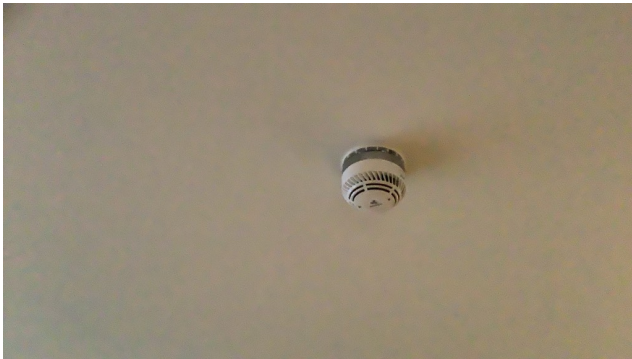
Brannvarsler.

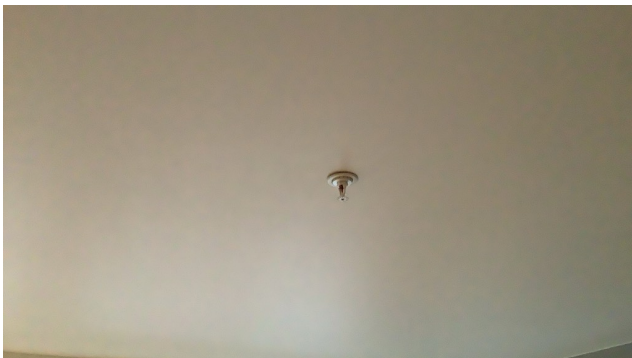
Overrisslingsanlegg.
