Tilstandsrapport

Fritidsbolig

Varpet 9, 1794 SPONVIKA

Befaringsdato: 09.03.2026

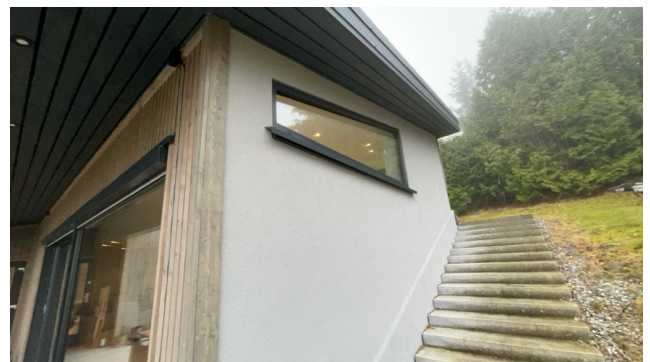
TG 2 Veggkonstruksjon

Det ses stedvis riss pussoverflater.

Krever ingen umiddelbare tiltak. Men holdes jevnlig under oppsyn og vedlikeholdes.

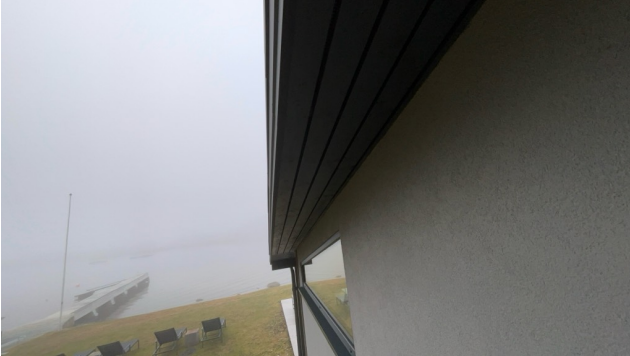
TG 10 Takkonstruksjon/Loft

- Hele takkonstruksjonen er gjenbygget. Det er ingen mulighet til vurdering utover alder og observasjoner fra underliggende etg.

- Innhent dokumentasjon, om mulig.

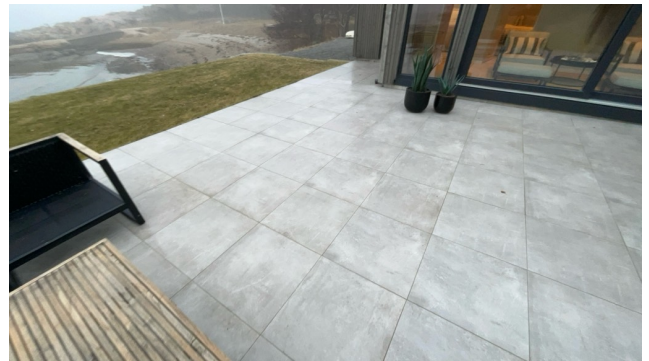
! TG 2 Balkonger, terrasser og rom under balkonger

Utvendige fliser er utsatt for mer påkjenning enn innvendige fliser.

Løse fliser må vurderes og limes inn på nytt.

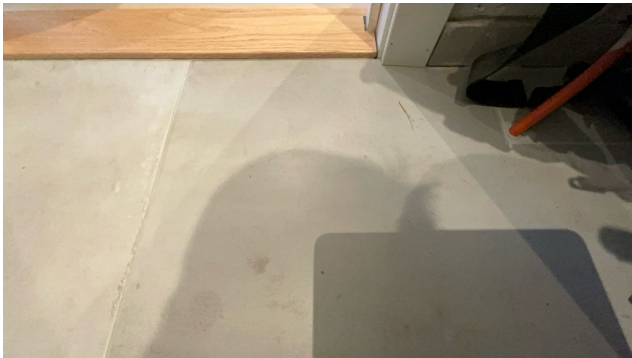
- Det er påvist at høydeforskjell fra topp slukrist til gulv/synlig topp membran ved dørterskel er mindre enn 25 mm.
- Det er påvist avvik i fallforhold til sluk i forhold til krav i forskrift på byggetidspunktet.

- Til tross for avviket i fall/høydeforskjell til sluk, vil gulvet fortsatt kunne lede vann mot sluket, men med redusert effektivitet. Dette kan potensielt øke risikoen for vannansamling i enkelte områder av badet.

Forskrift krever minimum 25 mm topp membran ved terskel til topp sluk. Når dette ikke er innfridd gir det automatisk TG3. Dette som følge av faren ved skade på nærliggende konstruksjoner ved en eventuell lekkasje fra utsyr i rommet.

- Det må foretas lokale tiltak for å utbedre utettheter på våtrommet.

Kostnadsestimat: 100 000 - 200 000

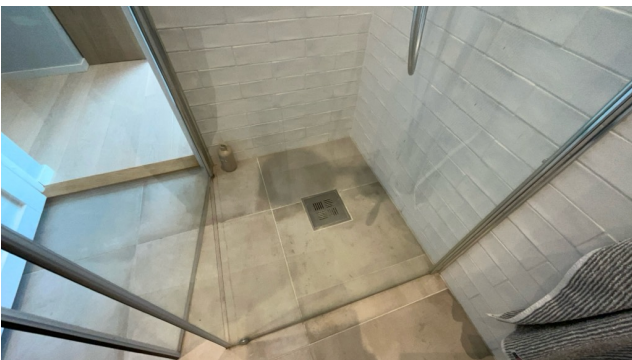
TG 2 Overflater Gulv

- Det er mulighet for at det kan forekomme vannlekkasje på våtrommet hvor vann ikke vil gå til sluk.
- Det er påvist at høydeforskjell fra topp slukrist til gulv/synlig topp membran ved dørterskel er mindre enn 25 mm.
- Det er påvist at noen fliser har bom (hulrom under).

- Det er påvist avvik i fallforhold til sluk i forhold til krav i forskrift på byggetidspunktet.
- Det er påvist sprekker i fliser.

Badet fungerer med bruksvann i dusjen. Det er ved eventuell lekkasje eller vann utenfor dusjnisen hvor vann ikke vil renne tilfredsstillende til sluk.

Fliser med bom skyldes innliming og vært slik siden byggeår.

- Fliser må skiftes.
- Eventuelt lekkasjevann fra utstyr utenfor dusjsone vil ikke ha en naturlig vei til sluket. Dette kan føre til at vann samler seg på gulvet og potensielt renner ut av rommet eller trenger inn i konstruksjonen.
- Selv om bom eller hullyd ikke alltid er et umiddelbart problem, bør det overvåkes nøye før eventuell utvikling i sprekker i flisfuger e.l. oppstår. Dette må en foreta tiltak for, for å begrense utviklingen.

Sprekk i flis ved sluk bør skiftes.

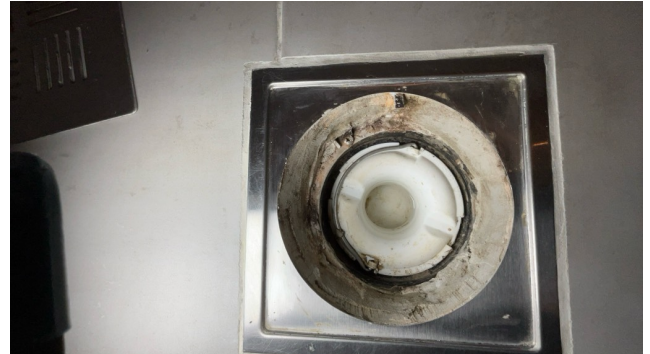
TG 3 Sluk, membran og tettesjikt

- Det er påvist tegn på utettheter på våtrommet.
- Forskrift krever minimum 25 mm topp membran ved terskel til topp sluk. Når dette ikke er innfridd gir det automatisk TG3. Dette som følge av faren ved skade på nærliggende konstruksjoner ved en eventuell lekkasje fra utsyr i rommet.

Ved eventuell lekkasje kan vann komme ut av våtrommet ved døråpning og gjøre skade på nærliggende konstruksjoner.

Kostnadsestimat: 100 000 - 200 000
