Tilstandsrapport

Enebolig

Saltnesveien 41, 1626 MANSTAD

Befaringsdato: 24.04.2026

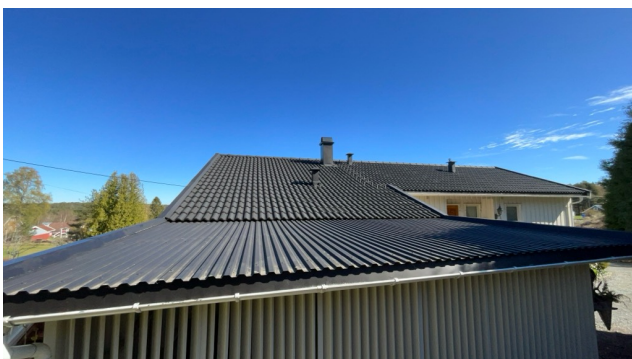
TG 2 Nedløp og beslag

Beskrivelse
Nedløp, takrenner og takhatter av plastbelagt stål.

- Overvåk tilstanden jevnlig. For å få tilstandsgrad 0 eller 1 må beslag/renner/nedløp skiftes ut, men tidspunktet for når dette er nødvendig er vanskelig å si noe om.

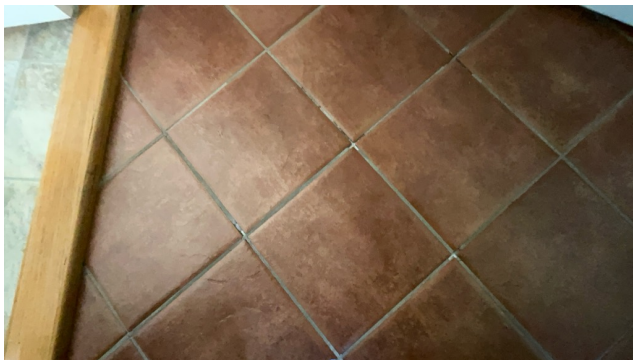
⚠ TG 2 Etasjeskille/gulv mot grunn

- Målt høydeforskjell på mellom 10 - 20 mm innenfor en lengde på 2 meter. Tilstandsgrad 2 gis med bakgrunn i standardens krav til godkjente måleavvik.

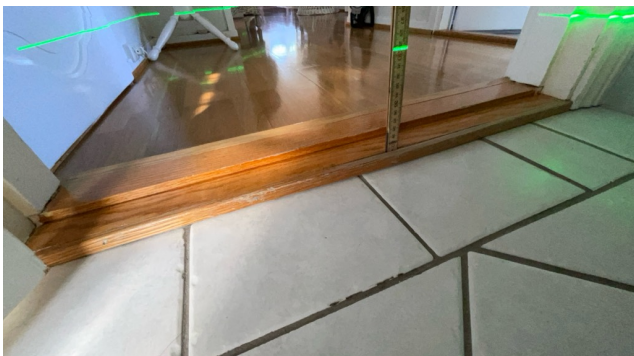
TG 3 Sluk, membran og tettesjikt

Dette som følge av faren ved skade på nærliggende konstruksjoner ved en eventuell lekkasje fra utstyr i rommet.

- Det er viktig å merke seg at levetiden til en membran varierer basert på kvalitet, installasjon og bruk. Eldre membraner kan bli sprø og sprekke opp, noe som fører til at de mister sin vanntettende funksjon. Dette kan resultere i vannlekkasjer gjennom vegger og gulv og fuktskader.
- Våtrommets tettesjikt/membran står foran utbedring/utskiftning.

Ved eventuell lekkasje kan vann komme ut av våtrommet ved døråpning og gjøre skade på nærliggende konstruksjoner.
