# Tilstandsrapport

Andelsleilighet

Dr. Dedichens vei 48, 0675 OSLO

Befaringsdato: 02.02.2025

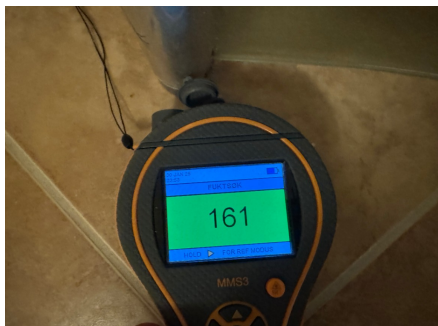
Hulltaking er ikke foretatt. Våtrommets våtsone og dusjsone vender mot to yttervegger. Ved andre fuktundersøkelser enn hulltaking, er det ikke påvist indikasjoner på fukt/fuktskader. Det ble utført overflatesøk på vegger i dusjsone samt vegg mot tilstøtende entré (overflatesøk med fuktindikator type Protimeter MMS3). Det ble ikke indikert forhøyede fuktverdier. Det bemerkes at tilliggende konstruksjoner i eldre bad er en risikokonstruksjon.

- TGIU gitt ut ifra manglende mulighet for hulltaking.

Fuktsøk ved dusjsone

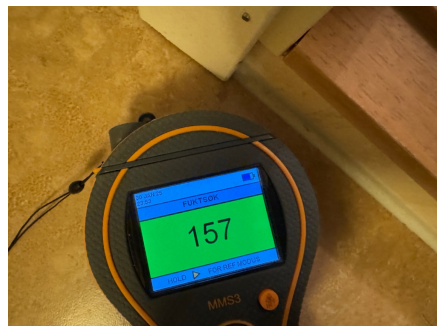
Fuktsøk ved terskel/dør

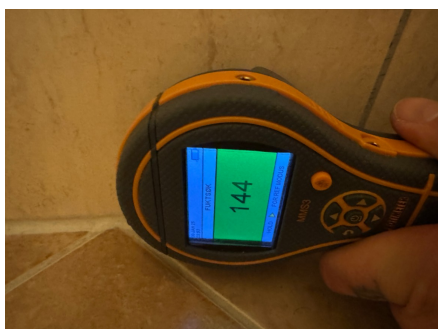
Fuktsøk ved dusjsone

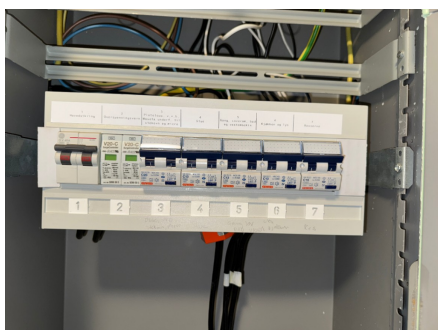
Sikringsskap

Det ble utført tilsyn av elektriske anlegget i 2024. Avvik etter el-tilsyn ble utbedret av Leithe Elektro AS, samsvarserklæring foreligger.
