# Tilstandsrapport

📍 Tindlund Park 30, 1718 GREÅKER

# gnr. 2076, bnr. 555, snr. 5

Rapportdato: 18.09.2023

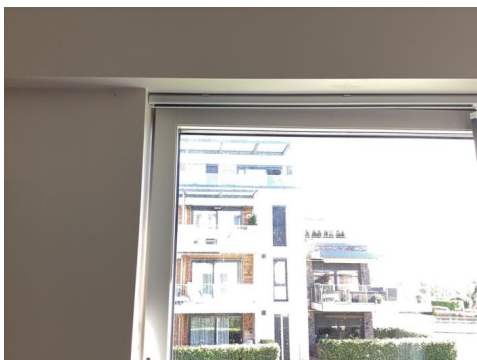
Vindu i stue stopper i innvendig solskjerming.

Vindu stopper i innvendig solskjerming.

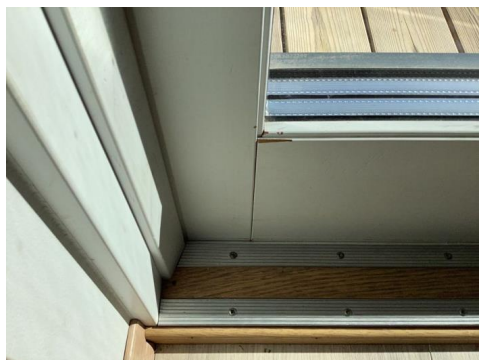
Merker på dør.

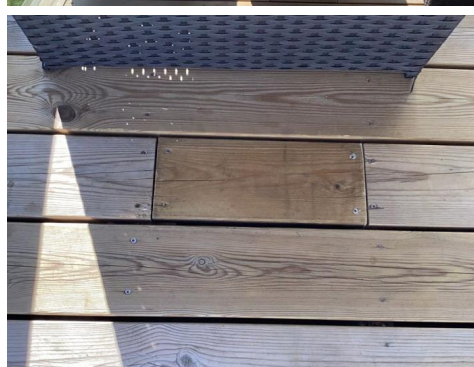
Luke for rensing av sluk.

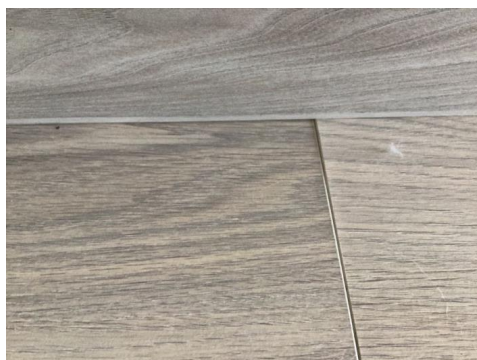
Vedlikehold o.l:  
Noe avvik i laminat ved kjøkken.  
Slipp i fug ved tak på kjøkken.

Noe avvik i parkett.

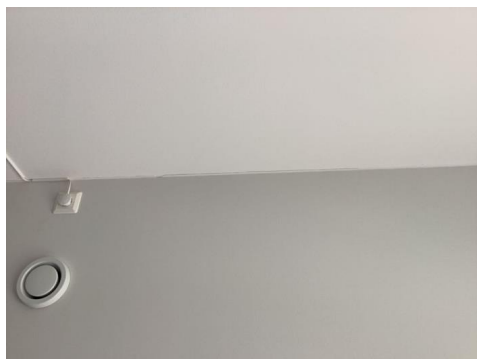
Slipp/sprekk i fuger.

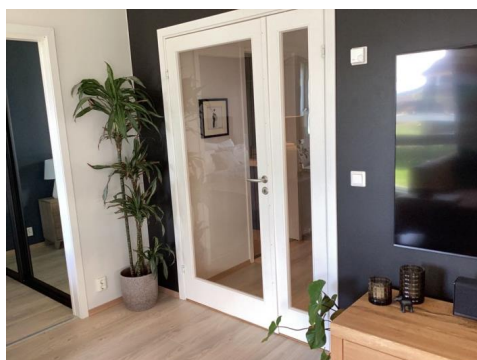
Glassdør tar i karm. Eier opplyser at dør er justert etter befæringsdato og ikke tar like mye i karm/ramme.

Dør tar i karm.

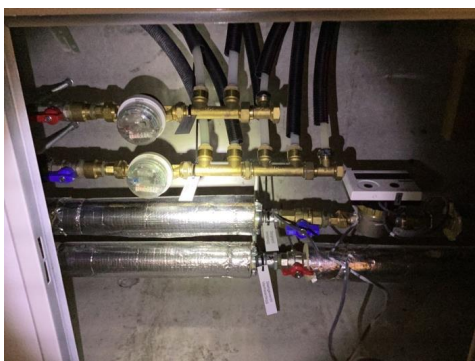
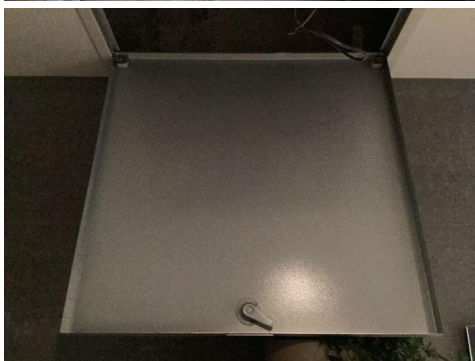
Samlestokker i himling på bad som ikke er en preakseptert løsning

- Rørkursene på rør-i-rør systemet på vannledninger er ikke merket.
