# Tilstandsrapport

📍 Sandesundsveien 57 A, 1724 SARPSBORG

# gnr. 1, bnr. 389, snr. 4

Befaringsdato: 22.08.2023

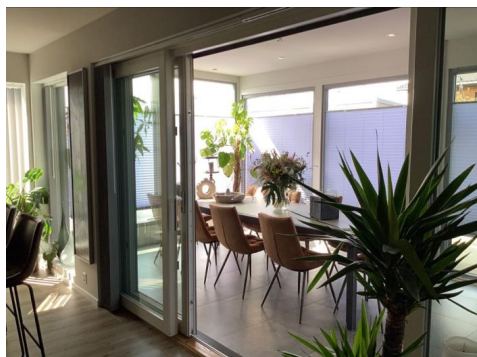
! TG 2

Fra stue er det utgang til innglasset veranda på ca. 21 m<sup>2</sup>.  
På gulvet er det fliser med varmekabler.

- Flisene har bom (hulrom under) eller er løse.

Hullyd kan forekomme på lokale områder spesielt under storformatfliser. Det kan også opptre langs sidekanter på golv med påstøp eller avretningsmasser. På trebjelkelagsgolv kan det opptre huller av ulike årsaker. I disse tilfellene er erfaring at flisen kan sitte godt fast og må knuses helt for å få de fjernet. Begrepet huller kan altså brukes på forhold som ikke er en feil, mangel eller kvalitetsforringelse og hvor flislaget ikke trenger utbedring.

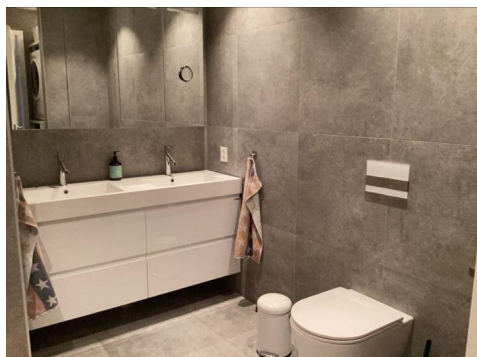
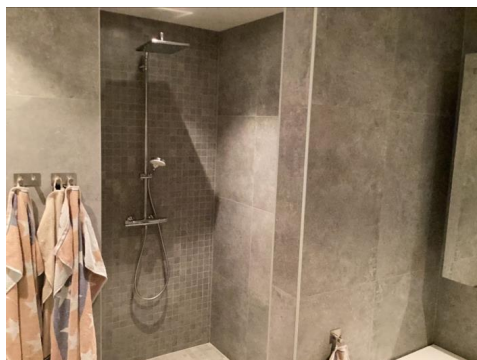
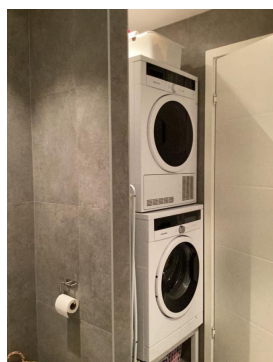
! TG 2

Gulvet er flislagt med gulvvarme.

- Det er påvist at noen fliser har bom (hulrom under).

Hullyd kan forekomme på lokale områder spesielt under storformatfliser. Det kan også opptre langs sidekanter på golv med påstøp eller avretningsmasser. På trebjelkelagsgolv kan det opptre hulllyder av ulike årsaker. I disse tilfellene er erfaring at flisen kan sitte godt fast og må knuses helt for å få de fjernet. Begrepet hulllyd kan altså brukes på forhold som ikke er en feil, mangel eller kvalitetsforringelse og hvor flislaget ikke trenger utbedring.

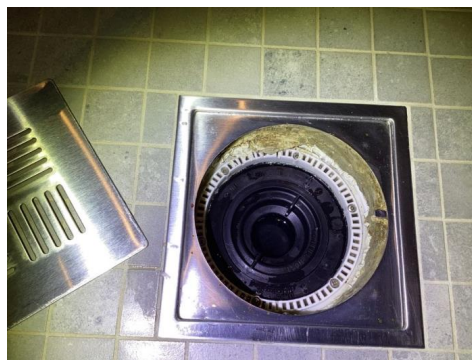
Det er plastsluk og smøremembran med ukjent utførelse.

Dusjhjørner med vannbelastning direkte på overflater, kan være en risikokonstruksjon med hensyn til fukttinntrenging til bakenforliggende konstruksjoner.

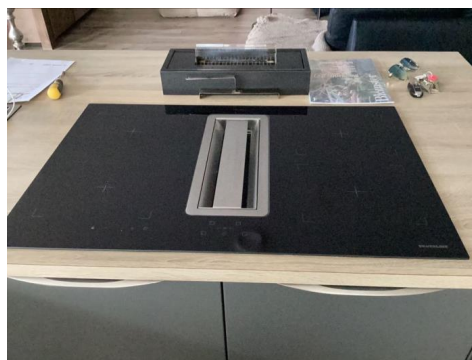
! TG 2

Det er kjøkkenventilator med kullfilter.

- Det er kun kullfilterventilator på kjøkkenet og heller ikke andre forserte/mekaniske avtrekksløsninger fra kokesonen.

- Om mulig bør det etableres mekanisk/forsert avtrekk ut fra kokesonen.
