# Tilstandsrapport

Boligbygg med flere boenheter

Fladebyveien 10B, 1746 SKJEBERG

Befaringsdato: 11.06.2025

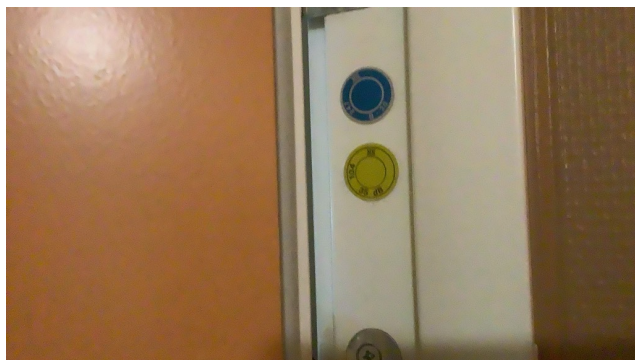
## TG 2 Dører

Ytterdøren tar i karmen.

Dette vil slite på bade dørbblad og karm.

Børen bør justeres.

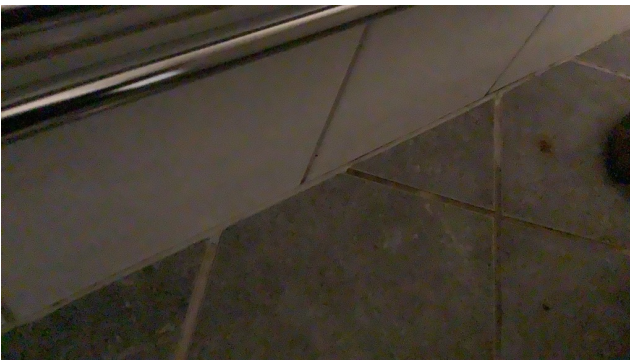
- Det er påvist at flisfuger har riss/sprekker.
- Det er påvist at høydeforskjell fra topp slukrist til gulv/synlig topp membran ved dørterskel er mindre enn 25 mm.

- Slike riss/sprekker kan indikere bakenforliggende fuktskader, og konstruksjonen bør observeres jevnlig for å vurdere utvikling.
- Til tross for avviket i fall/høydeforskjell til sluk, vil gulvet fortsatt kunne lede vann mot sluket, men med redusert effektivitet. Dette kan potensielt øke risikoen for vannansamling i enkelte områder av badet.
- Fuger bør skiftes ut.
- Dersom tiltaket ikke utføres er det fare for videre skadeutvikling.

Riss/sprekker i fuger kan føre til større vanntrykk og lekkasjer i underliggende konstruksjon.

Riss kan føre til fuktskader i underliggende konstruksjon.

Mindre sprekker i silikonefuge mellom gulv og vegg.

Fugene bør byttes. Ved vannlekkasje eller tett sluk kan vann renne inn i tilstøtende rom. Vann kan trenge inn i konstruksjonen ved døren.

Feilene bør utbedres.

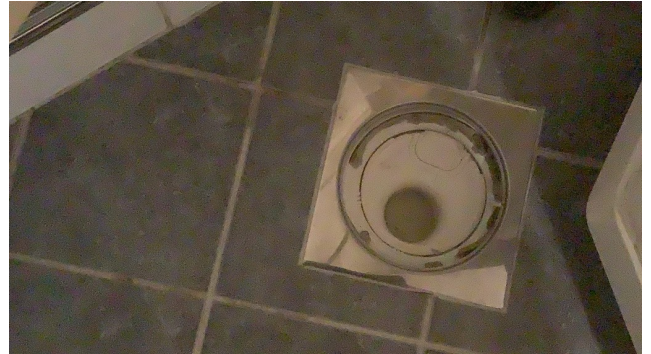
- Det er viktig å merke seg at levetiden til en membran varierer basert på kvalitet, installasjon og bruk. Eldre membraner kan bli sprø og sprekke opp, noe som fører til at de mister sin vanntettende funksjon. Dette kan resultere i vannlekkasjer gjennom vegger og gulv og fuktskader.

Udokumentert membran er en risikofaktor vedr utførelsen, og det kan derfor ikke utelukkes at det kan være skjulte feil eller mangler.

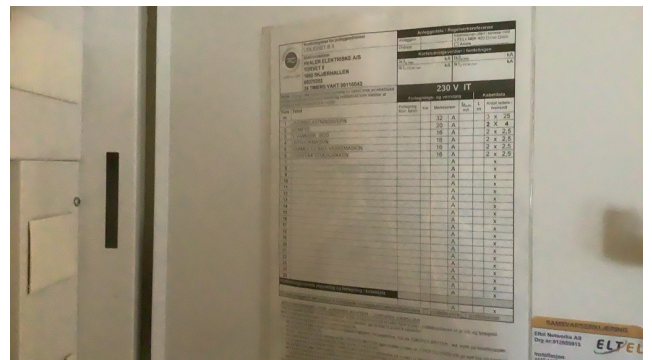
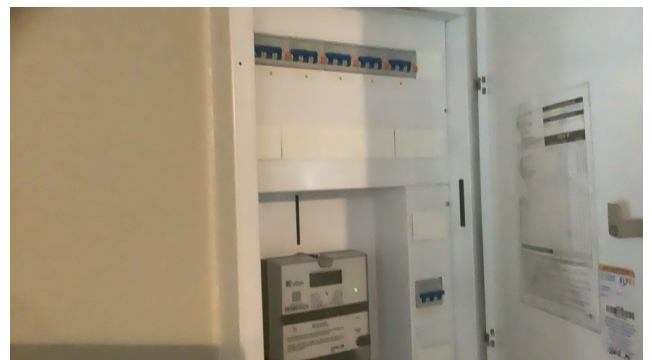
### TG 2 Elektrisk anlegg

**Ja Undertegnede er ikke fagmann på elanlegg, og derfor anbefales det gjennomgang av fagmann på dette.**

**Da elanlegget er fra 2008, anbefales det gjennomgang av elektriker.**
