Tilstandsrapport

Enebolig

H. Halvorsens vei 19, 1734 HAFSLUNDSØY

Befaringsdato: 30.01.2025

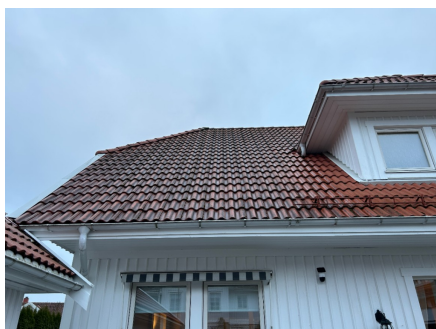
Taktekkingen er av betongtakstein. Taket er besiktiget fra bakkenivå.

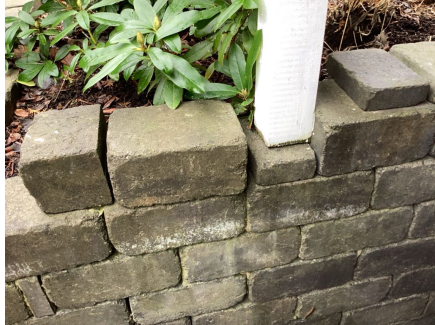
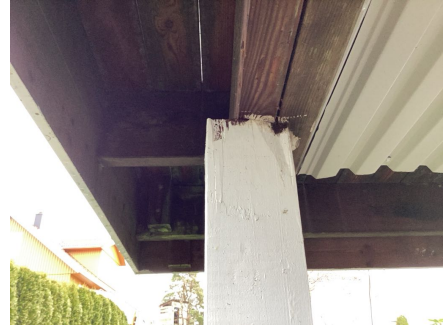
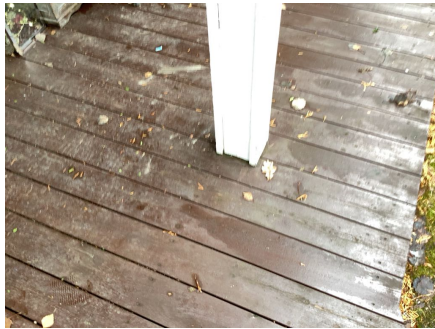
Utvendige trapper

Trapp i trekonstruksjon.

Dersom rekkverket skal tilfredsstille dagens krav til rekkverk, må rekkverket endres.
Vedlikehold og lokal utbedring.

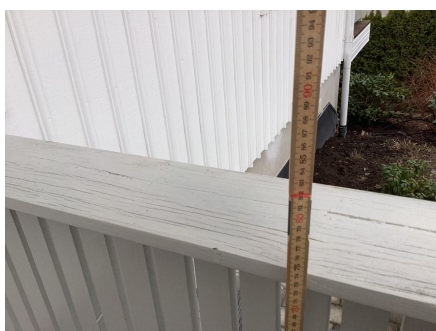
📍 TG 2 Utvendige trapp i hage

Trapp i betongstein.

- Lokal utbedring må utføres.

Handleder bør monteres.

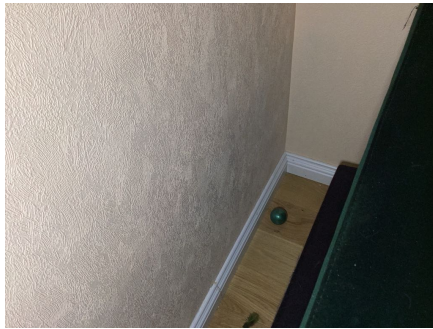
Innvendige trapper

Boligen har malt og lakkert og tretrapp.

Den enkelte må vurdre behov for tiltak.

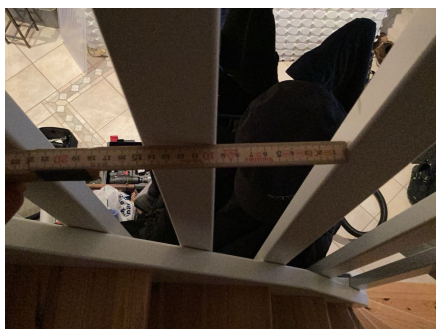
TG 2 Innvendige trapp til kjeller

Boligen har lakkert tretrapp.

Dersom trappen skal tilfredsstillе dagens krav må det utføres tiltak.

Kostnadsestimat: Under 10 000

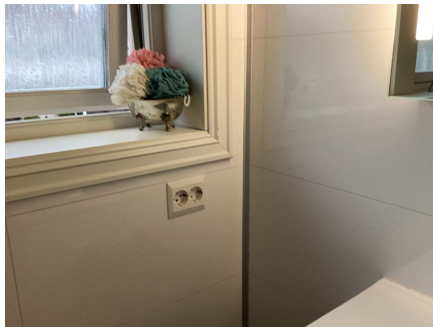
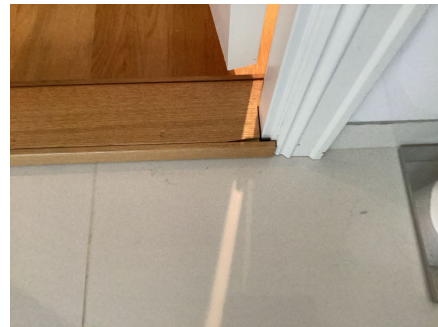
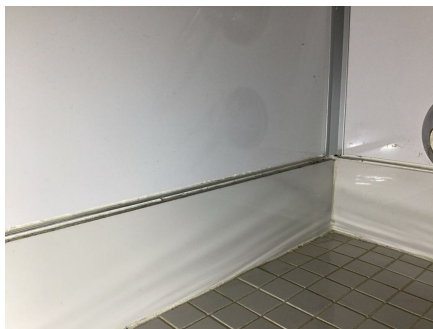
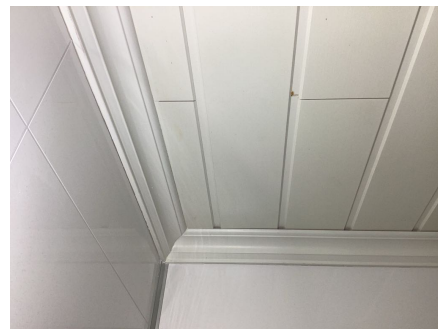
ANDRE ETASJE > BAD

TG 2 Overflater Gulv

- Det er påvist at høydeforskjell fra topp slukrist til gulv/synlig topp membran ved dørterskel er mindre enn 25 mm.
- Det er påvist avvik i fallforhold til sluk i forhold til krav i forskrift på byggetidspunktet.

Innhent dokumentasjon om mulig. Det er ingen direkte vannpåføring på gulv, noe som er bra.

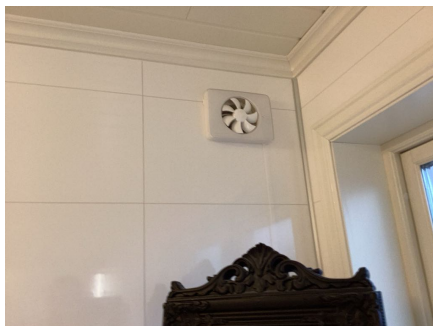
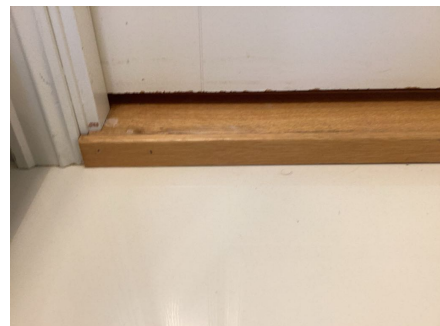
ANDRE ETASJE > BAD

TG 0 Tilliggende konstruksjoner våtrom

Hulltaking er foretatt uten å påvise unormale forhold.
Fuktkvotemåling (vekt%) i konstruksjonen ble målt til under 6.
Hulltaking er foretatt ved/i stue.

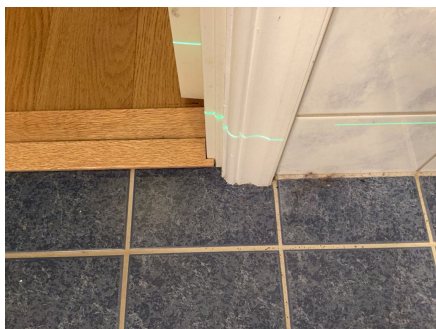
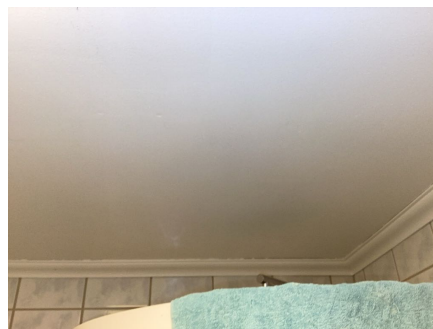
KJELLER > BAD

TG 2 Overflater Gulv

- Det er mulighet for at det kan forekomme vannlekkasje på våtrommet hvor vann ikke vil gå til sluk.
- Det er påvist at høydeforskjell fra topp slukrist til gulv/synlig topp membran ved dørterskel er mindre enn 25 mm.
- Det er påvist avvik i fallforhold til sluk i forhold til krav i forskrift på byggetidspunktet.

Det må etableres membrankant ved terskel.

Det dusjes i dusjkabinett, noe som er bra og må fortsettes med.

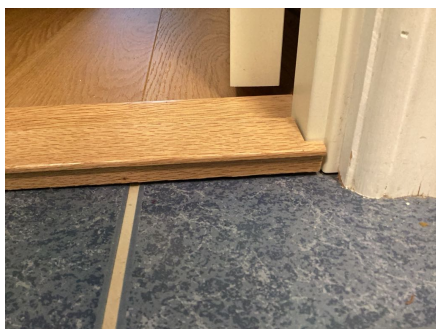
KJELLER > BAD

TG 2 Sluk, membran og tettesjikt

Membran ligger skjult under fliser og tilstand kan ikke avdekkes uten inngripen i konstruksjonene. Ingen dokumentasjon på selve utførelsen foreligger. Utførelsen med hensyn til bruk av slukmansjett og membran er uoversiktlig, og det kan følgelig derfor ikke sies at løsningen er fullgod og vannsikker mot lekkasjer.

Utilfredsstillende løsning på rørgjennomføringer i gulv, som kan gi økt risiko for fuktinntrenging og skader i underliggende og tilstøtende konstruksjonen.

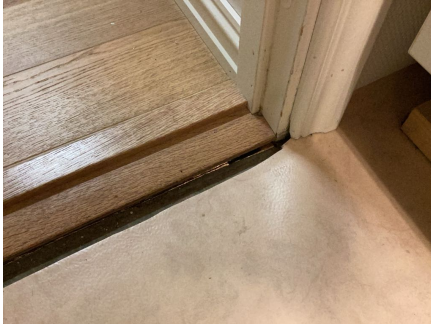
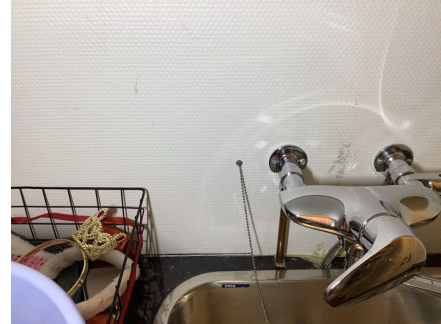
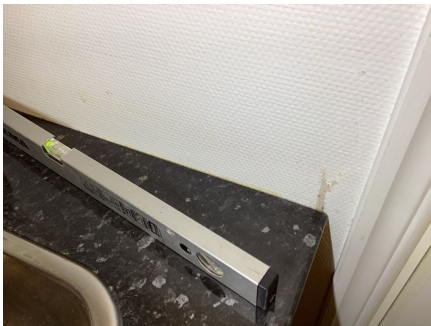
KJELLER > VASKEROM

📍 TG 2 Overflater Gulv

Løs og skadet gulvbelegg.

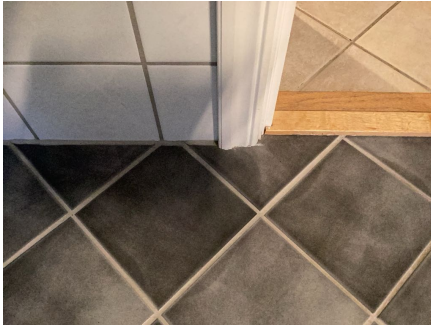
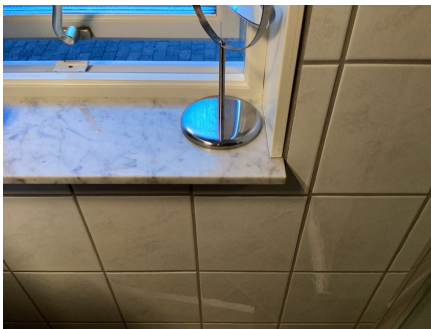
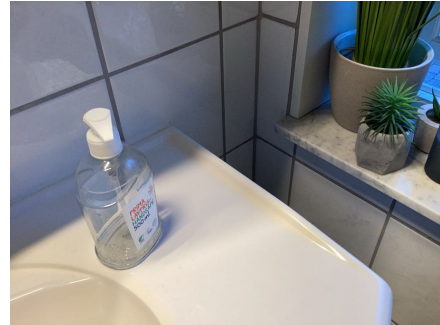
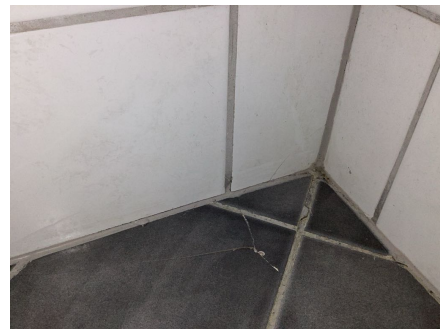
FØRSTE ETASJE > BAD

- Det er påvist at flisfuger har riss/sprekker.
- Det er påvist at høydeforskjell fra topp slukrist til gulv/synlig topp membran ved dørterskel er mindre enn 25 mm.
- Det er påvist at noen fliser har bom (hulrom under).
- Det er påvist avvik i fallforhold til sluk i forhold til krav i forskrift på byggetidspunktet.
- Det er påvist sprekker i fliser.

- Det må foretas utbedring av fallforhold.
- Overflater må utbedres eller skiftes.

Kostnadsestimat: 10 000 - 50 000

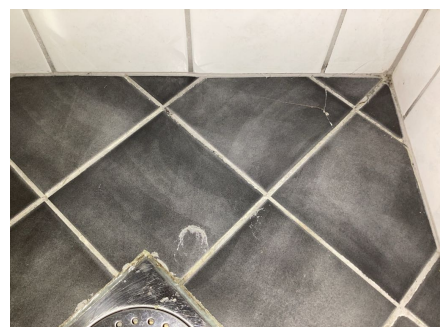
FØRSTE ETASJE > BAD

Membran ligger skjult under fliser og tilstand kan ikke avdekkes uten inngripen i konstruksjonene. Ingen dokumentasjon på selve utførelsen foreligger. Utførelsen med hensyn til bruk av slukmansjett og membran er uoversiktlig, og det kan følgelig derfor ikke sies at løsningen er fullgod og vannsikker mot lekkasjer.

Innhent dokumentasjon om mulig.

Det er ingen direkte vannpåføring på gulv, noe som er bra.

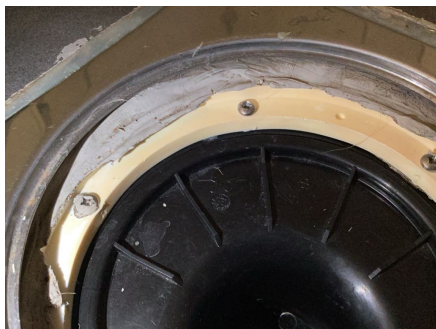
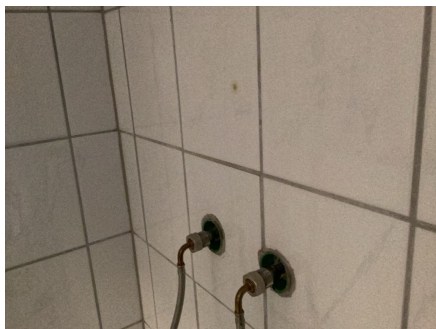
FØRSTE ETASJE > BAD

TG 2 Sanitærutstyr og innredning

- Det er påvist riss/sprekker i utstyr på våtrommet.
- Det er påvist skader på innredning.

Kostnadsestimat: Ingen umiddelbar kostnad

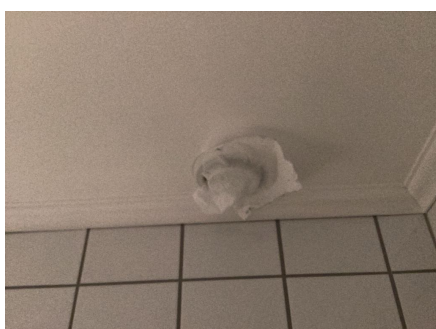
FØRSTE ETASJE > BAD

TE 2 Tilliggende konstruksjoner våtrom

Hulltaking er foretatt og det er påvist avvik i hulltakingen.
Hulltaking er foretatt ved/i hall m/trapp.
Fuktkvotemåling (vekt%) i konstruksjonen ble målt til 6.

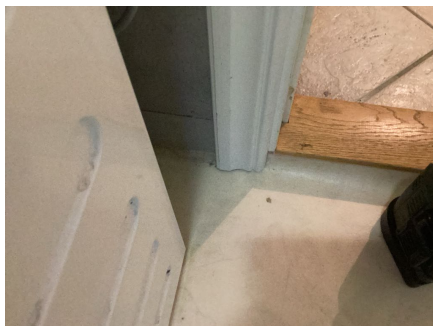
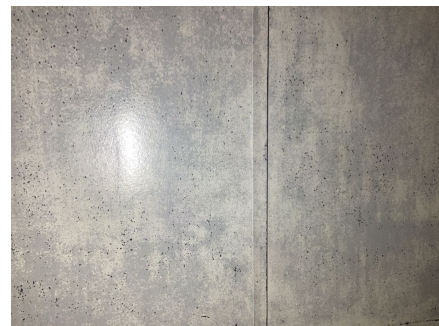
FØRSTE ETASJE > VASKEROM

TG 2 Overflater Gulv

Den enkelte må vurdere behov for utbedring.

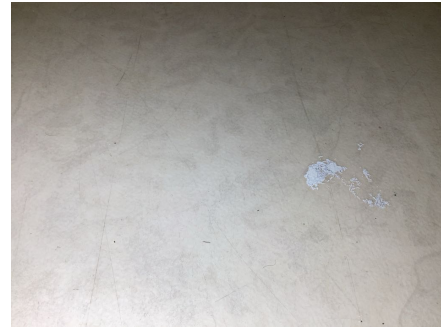
FØRSTE ETASJE > VASKEROM

TG 2 Sluk, membran og tettesjikt

Utførelsen med hensyn vinyl under hele klemring i sluk er uoversiktlig, og det kan følgelig derfor ikke sies at løsningen er fullgod og vannsikker mot lekkasje.

- Overvåk tilstanden jevnlig. For å få tilstandsgrad 0 eller 1 må tettesjiktet skiftes ut, men tidspunktet for når dette er nødvendig er vanskelig å si noe om.

Ytterligere undersøkelse.

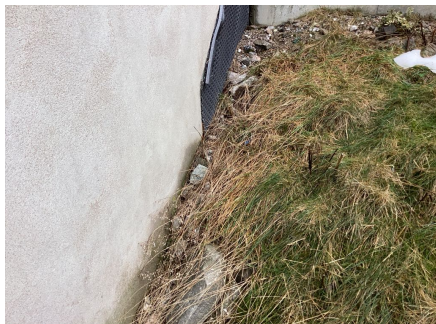
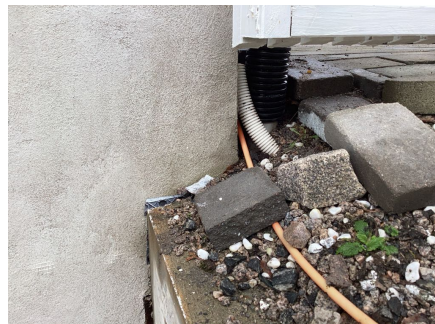
TG 2 Grunnmur og fundamenter

Bygningen har grunnmur i isolerte elementer.

Sprekker.

Kostnadsestimat: 10 000 - 50 000

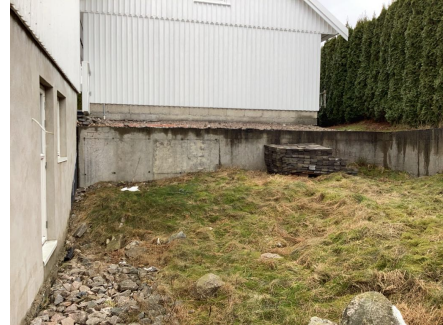
Terrenforhold

Skrående terreng.

- Det bør foretas terrengjusteringer.
