# Tilstandsrapport

📍 Ålestrandveien 5, 1621 GRESSVIK

# gnr. 51, bnr. 42, fnr. 51

Rapportdato: 12.09.2023

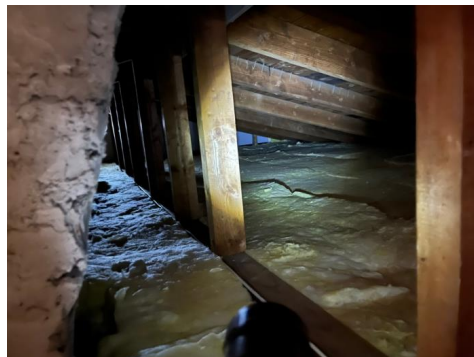
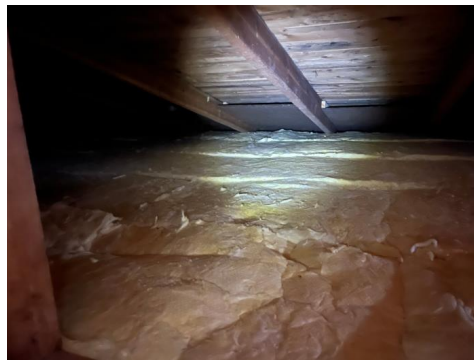
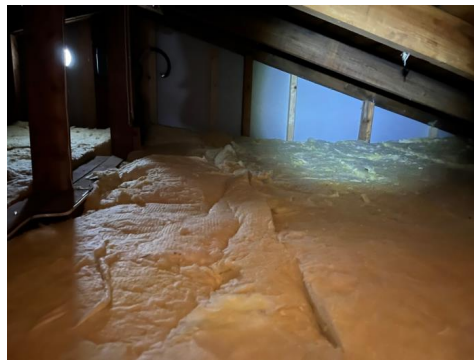
! TG 1

Takets konstruksjon er av typen saltak med sperrer i tre. Loft er etterisolert.

Viser loft.

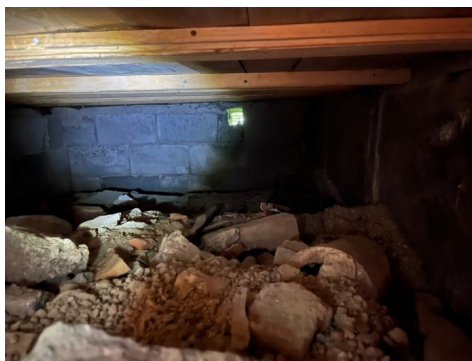
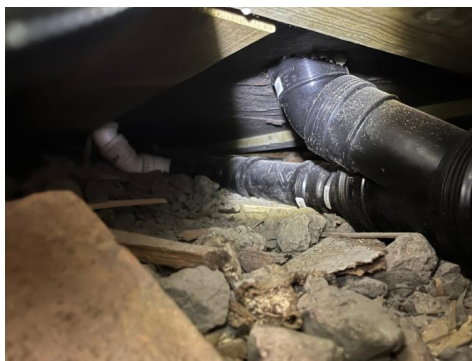
Krypkjeller er å anse som en risikokonstruksjon da luftfuktigheten er til tider høy. Det er begrenset ventilering/luftgjennomstrømning i krypkjeller.

Viser krypkjeller.

- Det er stedvis påvist fuktnivå som tilsier at konstruksjonen kan ha fuktskader.
- Det er begrenset tilgang til hele krypkjelleren.

Deler av krypkjeller er for trang for kontroll. Det er noe fuktinnslag i krypkjeller/kjeller ved nedbør. Fuktnivået er over anbefalt og det bør settes i gang tiltak for å senke fuktnivået. Krypkjeller må anses som en risikokonstruksjon når det gjelder fukt/sopp/råteskader. Krypkjeller bør følges med på da skader kan utvikle seg over tid.

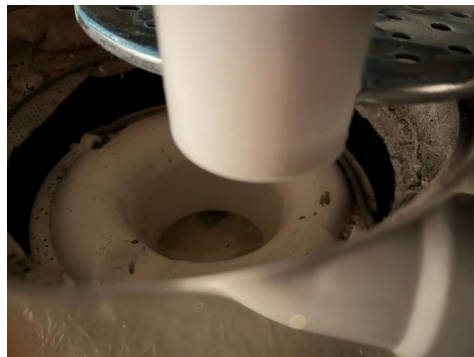
Badet er utført med smøremembran, dette er synlig i sluk.

Viser sluk.

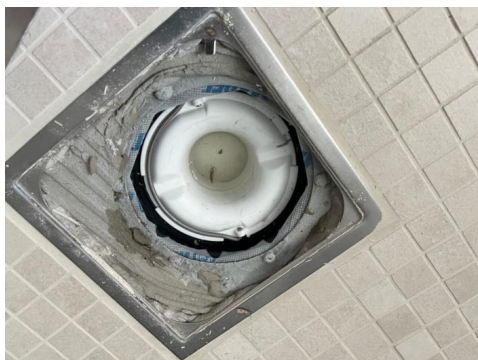
Badet er utført med smøremembran, dette er synlig i sluk.

Viser sluk.

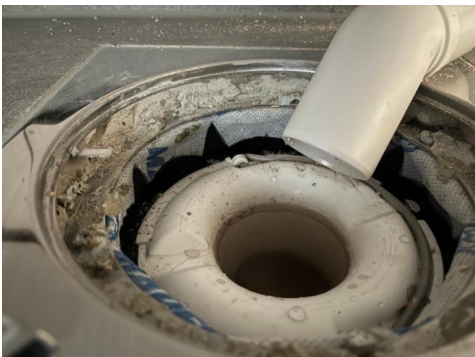
Badet er utført med smøremembran, dette er synlig i sluk.

Viser sluk.

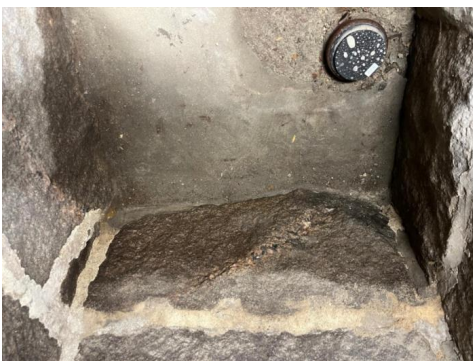
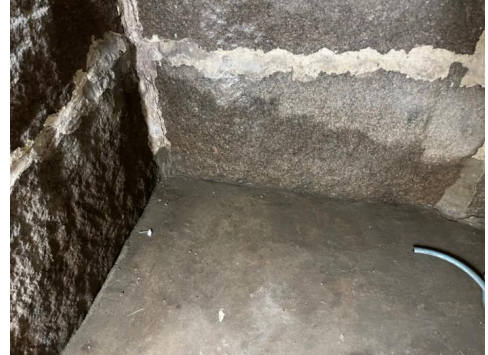
Dreneringen begynner å bli gammel det er fuktutslag på innsiden av grunnmur. Det kan ikke utelukkes at det må dreneres om.

! TG 2

Grunnmur i granitt/stein.

Viser fukt i kjeller.

- Grunnmuren har sprekkdannelser.

Grunnmuren har noen mindre sprekker i fuger.

Sprekker i mur fuges igjen for å sjekke om de utvider seg over tid.
