Tilstandsrapport

Boligbygg med flere boenheter

Bjørnstadveien 69 C, 1712 GRÅLUM

Befaringsdato: 13.05.2026

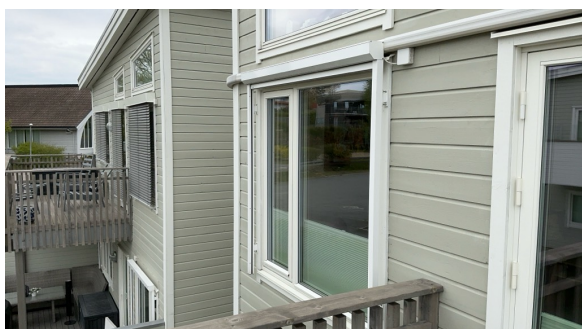
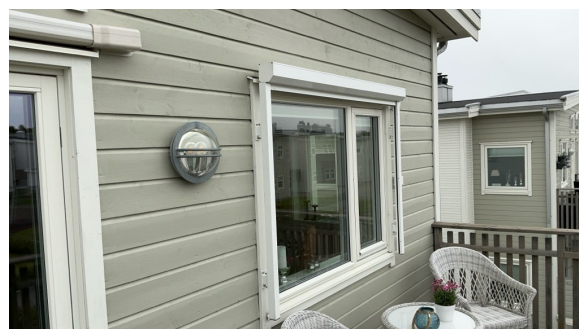
TG 1 Balkonger, terrasser og rom under balkonger

Fra stue er det utgang til veranda i trekonstruksjon. 10 kvm.

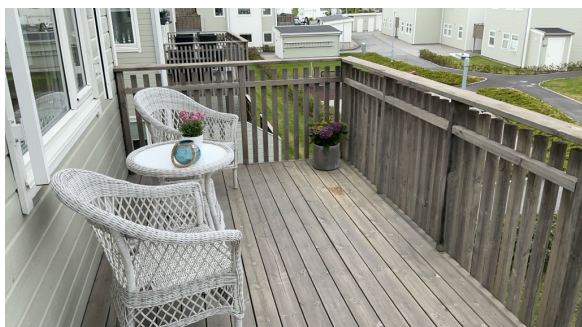
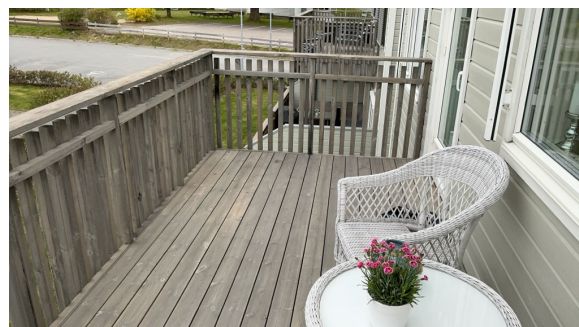
TG 1 Balkonger, terrasser og rom under balkonger - 2

Fra det ene soverommet er det utgang til veranda i trekonstruksjon, 6 kvm. Det er montert glass skjerming på toppen av rekkverket.

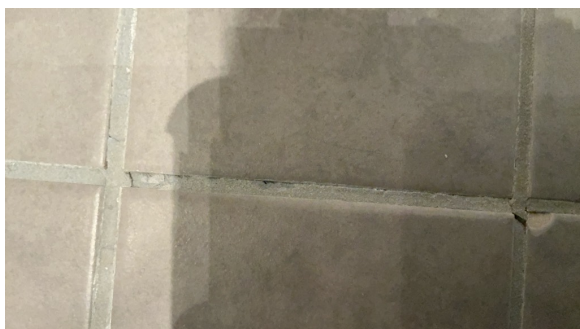
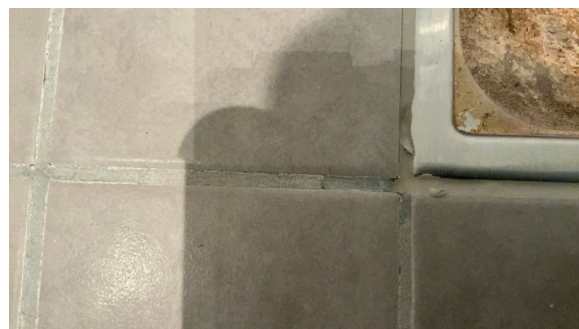
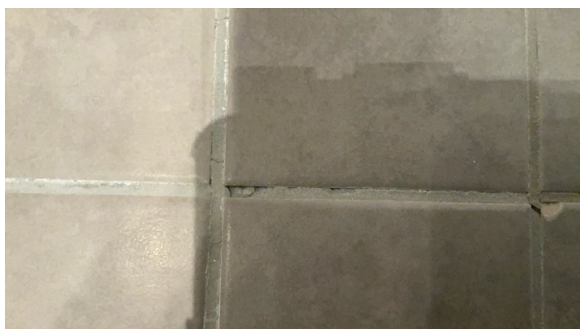
! TG 2 Overflater Gulv

Gulvet er flislagt. Rommet har elektriske varmekabler.

- Det er påvist at flisfuger har riss/sprekker.
- Det er påvist at noen fliser har bom (hulrom under).

På dette badet er det benyttet silikon som oppkant ved dørterskelen, og membranen er dermed ikke ført opp i henhold til preakseptert løsning. Gulvet har ikke dokumentert fall 1:100 i hele rommet, men det er godt fall i dusjsonen.

- Slike riss/sprekker kan indikere bakenforliggende fuktskader, og konstruksjonen bør observeres jevnlig for å vurdere utvikling.
- Dersom tiltaket ikke utføres, kan dette over tid føre til at flisene løsner eller sprekker, spesielt ved belastning eller bevegelser i konstruksjonen.
- Fuger bør skiftes ut.

På dette badet er det benyttet silikon som oppkant ved dørterskelen. Løsningen er ikke dokumentert i henhold til TEK17 § 2-2 om krav til dokumentasjon av byggtekniske løsninger. Det innebærer at vanntettheten ved terskel ikke kan regnes som verifisert etter preakseptert metode. Risikoen for fuktskade vurderes likevel som begrenset ved normal bruk, spesielt siden fallforholdene fungerer godt i dusjsonen. Forholdet vurderes til TG2 på grunn av avvik fra dokumentasjonskrav, ikke nødvendigvis fordi det forventes skade.

Det er mottatt opplysninger fra eier/utbygger om at badet vil bli kontrollert av Norsk Byggveiledning, og at påpekte avvik i tilstandsrapporten vil bli gjennomgått og utbedret.

Dokumentasjon på kontroll og eventuelle utbedringer bør fremlegges før overtakelse.

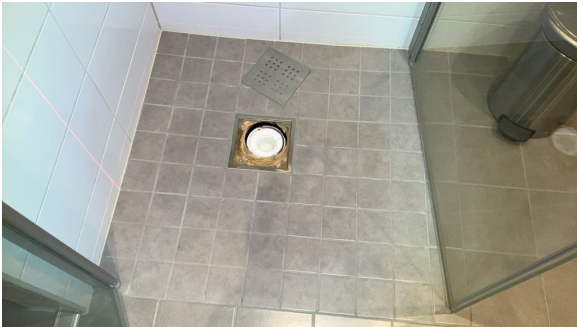
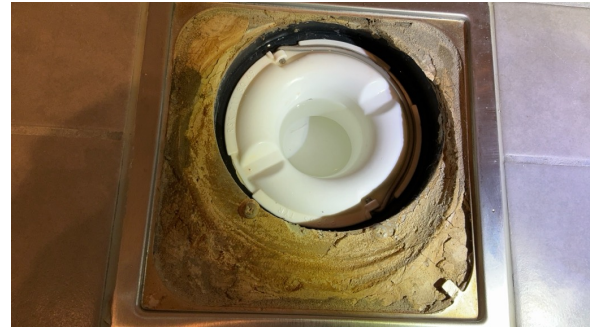
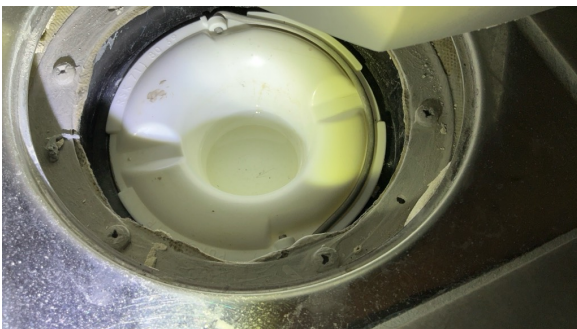
Sluk, membran og tettesjikt

Det er plastsluk og smøremembran. Ferdigattest foreligger og utbygger har gjennom søknad om ferdigattest bekreftet at alle kontrollerklæringer foreligger og at bygget er oppført iht gitte tillatelser og gjeldende forskrifter.

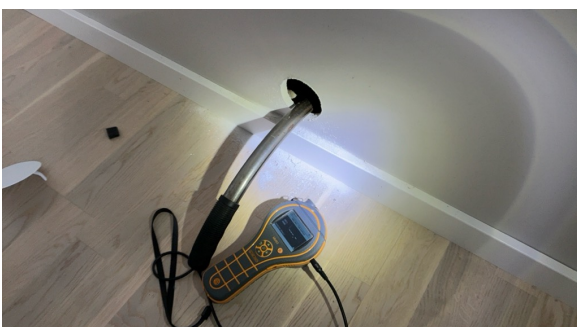
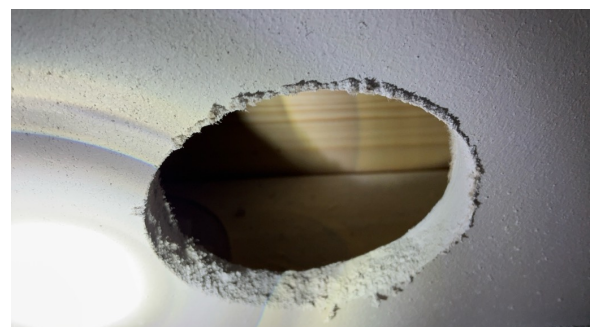
TG IU Tilliggende konstruksjoner våtrom

Hulltaking er foretatt uten å påvise unormale forhold.

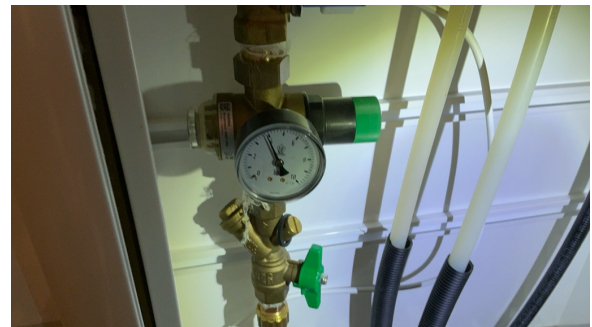
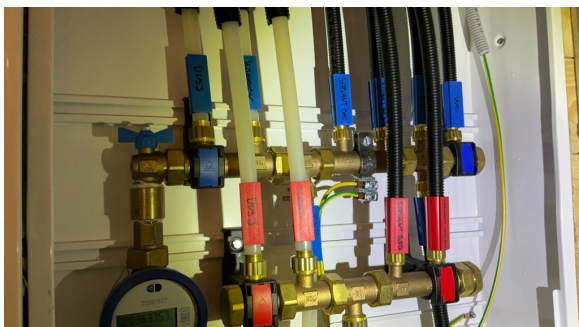
! TG 1 Vannledninger

Innvendige vannledninger er av plast (rør i rør). Det er besiktiget i rørskap. Stoppekran er plassert i rørskap.
