# Tilstandsrapport

Boligbygg med flere boenheter

Bjørnstadveien 69 C, 1712 GRÅLUM

Befaringsdato: 13.05.2026

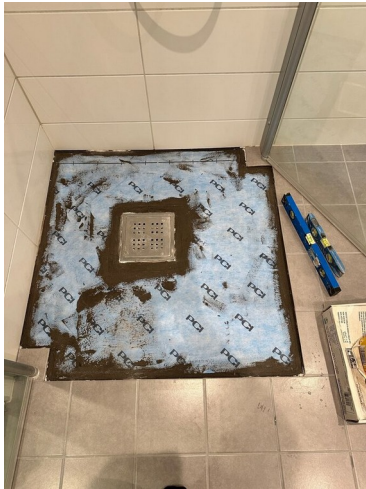
| Delpunkt | Utførelse og registrering | Vurdering |
|---|---|---|
| <b>A.2.1.3 Vanntett sjikt i dusjsone</b> | Nytt beskyttende vanntett sjikt av PCI membranduk limt med 2-komponent membran, ført inn mot og rundt sluket, lagt over det eksisterende tettesjiktet. Utførelsen er fotodokumentert før flislegging. | <b>Ingen registrerte avvik. Dusjsonen har to vanntette sjikt.</b> |

**Foto 6.** Under arbeid. PCI membranduk limt ned med 2-komponent membran over hele den avdekkede flaten, ført inn mot og rundt sluket.

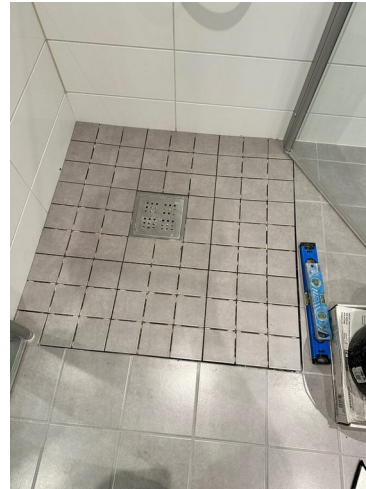
| Delpunkt | Utførelse og registrering | Vurdering |
|---|---|---|
| <b>A.2.1.2 Riss, sprekk, bom og hull</b> | Løse fliser i dusjsonen er tatt opp og utbedret. Underlaget er rengjort og planet, og det er lagt ny flis fuget med PCI Nanofug. Det er ikke registrert riss, sprekker eller løse fliser etter utbedringen. | <b>Avviket er utbedret og lukket.</b> |

**Foto 1.** Ferdigstilt dusjsone med ny flis og fuging. Sluket ligger sentralt i dusjsonen.

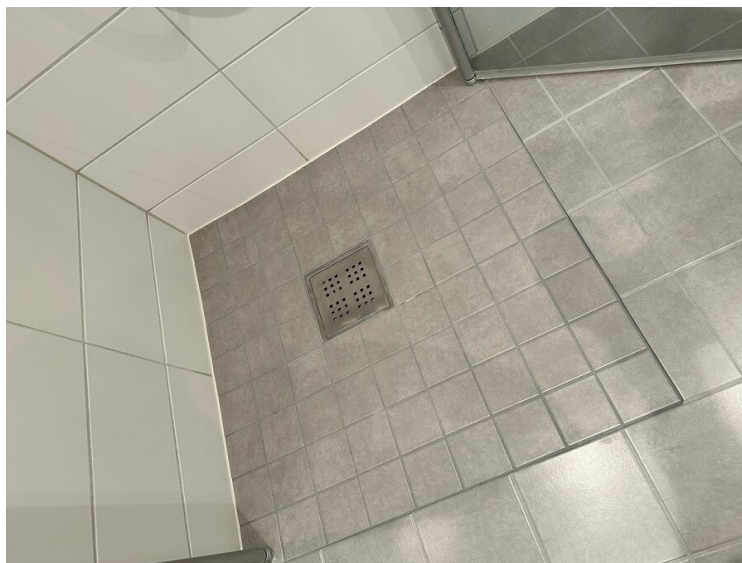
Fall, terskel og membran ble kontrollert og målt ved befarig 29. juni 2026. Gulvet har gjennomgående fall til sluk på ca. 1:70, som er bedre enn kravet på 1:100, og høydeforskjellen fra topp slukrist til overkant flis ved terskel er 30 mm. Membranen ble lokalisert med korrekt oppbrett ved terskel. Fall, terskel og membran var dermed innenfor regelverket allerede før utbedringen, og det reelle avviket var flisene i dusjsonen.

**Foto 5.** Ferdigstilt dusjsone sett fra siden. Overgangen mot omkringliggende gulv er uten nivåsprang; gulvet har gjennomgående fall til sluk.

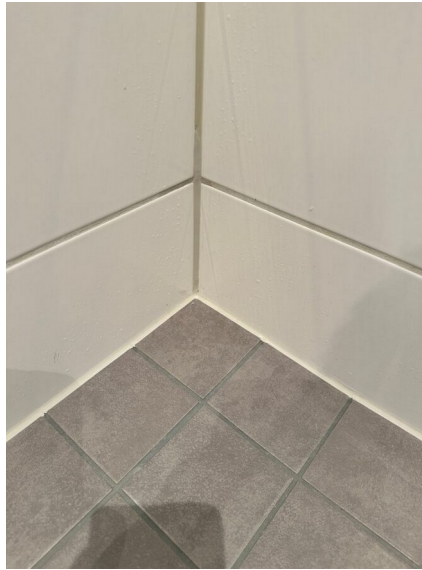
**Foto 3.** Overgang vegg mot vegg og vegg mot gulv i dusjsonen, med gjennomgående forsegling i hjørnet.

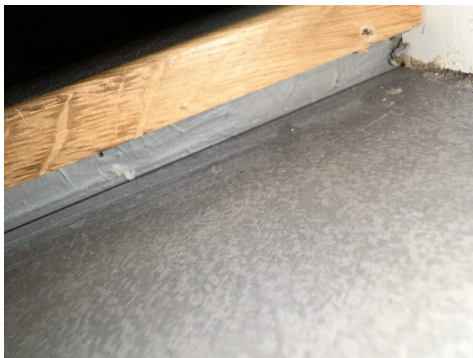
| Delpunkt | Utførelse og registrering | Vurdering |
|---|---|---|
| <b>A.2.1.3 Tilslutning ved dørterskel</b> | Membranens oppbrett ble verifisert som korrekt utført ved befaring. Overgangen mot terskel er i tillegg forseglet med Wedi 610 som forebyggende tilleggssikring, og hulrommet mellom karm og stender er fylt med samme produkt. Utførelsen er fotodokumentert. | <b>Ingen registrerte avvik.</b> |

**Foto 8.** Membranoppkant ved dørterskel, synlig under eikelisten, ca. 12 mm over overkant flis.

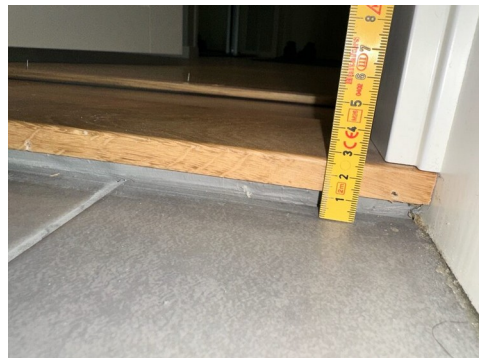
**Foto 7.** Måling ved dørterskel.

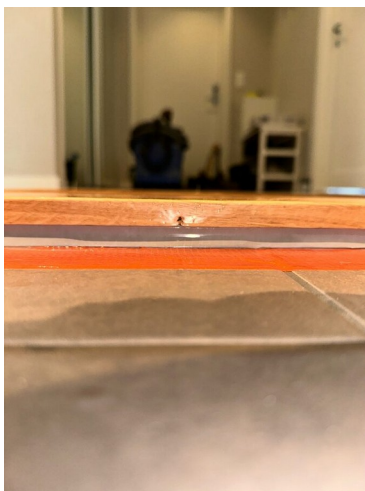
**Foto 4.** Terskelpartiet i snitt. Eikelist øverst, forsegling i overgangen mot membranoppkant, membranbånd synlig under.

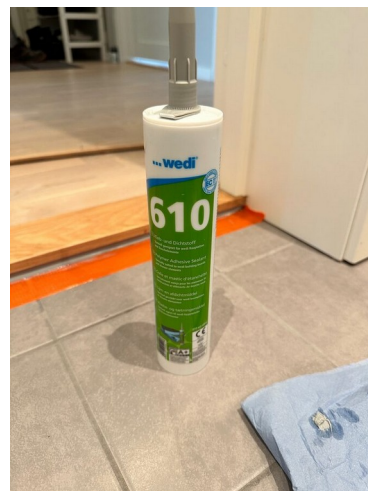
Skillet er vesentlig. MS-polymer beskrives i bransjenormen som en fleksibel, tiksotropisk, hurtigherdende fugemasse med høy styrke og bedre holdbarhet enn både polyuretan og silikon. Silikon mister elastisitet og sprekker opp over tid, og bør derfor ikke ivareta tettefunksjon i overganger mot terskel, fôringer og karmlister. I denne utførelsen ligger tettefunksjonen i MS-polymeren, mens silikonen kun har kosmetisk funksjon på synlig overflate. Materialvalget er dermed i tråd med anbefalt praksis.

**Foto 2.** Wedi 610, MS-polymerbasert lim- og tetningsmiddel, benyttet ved terskel og for fylling mellom karm og stender.
