# Tilstandsrapport

Boligbygg med flere boenheter

Presidentgata 4, 0474 OSLO

Oppdragsnr.: 22486-1050

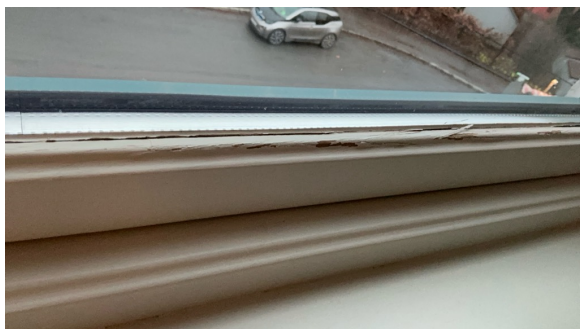
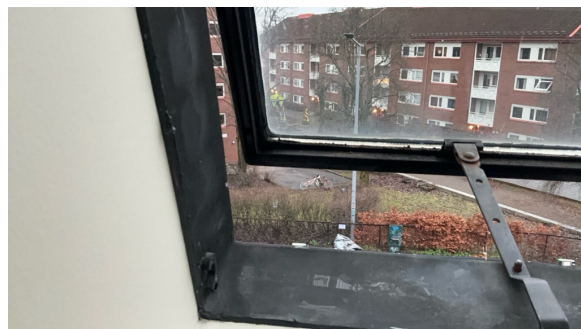
### TG 2 Vinduer

Det er registrert avskalling av maling på innsiden av vinduene i stue og kjøkken. På soverom er vinduene preget av synlig slitasje og eldre utførelse, med tegn til utetthet og funksjonssvekkelse.

De eldre vinduene har svekket isoleringsevne og fører til varmetap, trekk og dårlig komfort.

Tilstandsgrad: TG2.

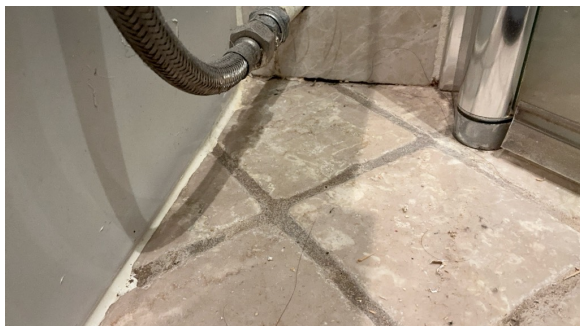
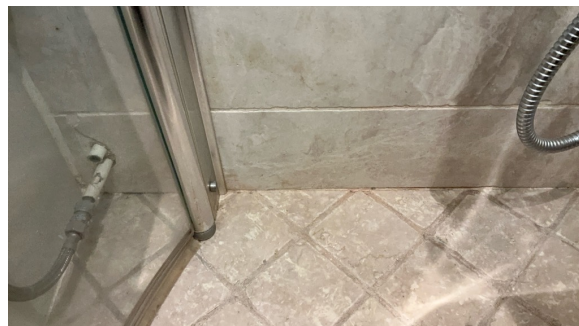
- Det er påvist at noen fliser har bom (hulrom under).
- Det er vindu/dør med ikke fuktbestandige materialer i våtsonen (ved vask, dusj, badekar, osv.), løsningen eller byggematerialet er uegnet.
- Svertesopp er registrert

Misfarging i fuger skyldes vanligvis fuktbelastning over tid og kan indikere soppvekst. Fravær av elastisk fuge i overgang mellom vegg og gulv øker risikoen for riss og vanninntrenging i sjiktet. Ujevn lyd ved banking tyder på manglende vedheft (bom), som kan redusere overflatens fuktsikring og levetid.

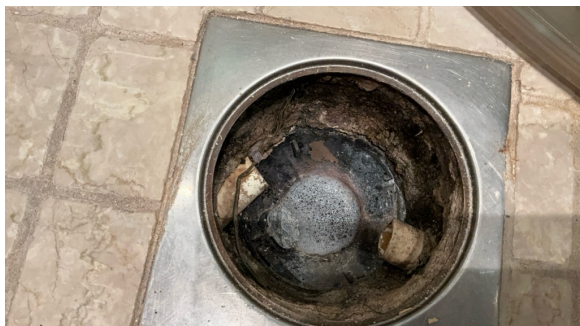
- Det er påvist at flisfuger har riss/sprekker.

Det er registrert misfarging av fuger, sprekker i fugene og løs silikonfuge enkelte steder.

Misfargede og sprukne fuger, samt løs silikonfuge, skyldes normalt fuktbelastning over tid og alder på fugematerialet. Slike avvik kan redusere overflatens evne til å hindre vanninntrenging. Dette øker risikoen for fukt i underliggende konstruksjoner, særlig i overgangen mot sluk og ved skjøter.

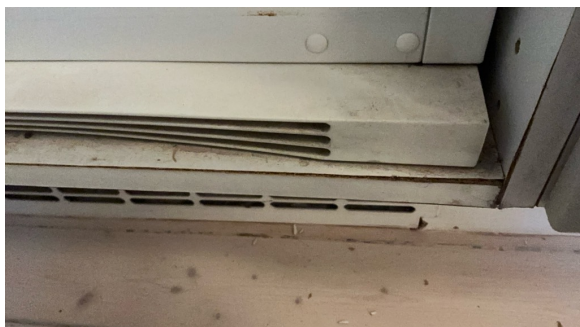
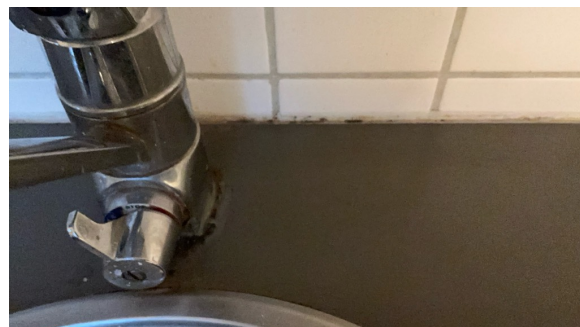
- Det er påvist at overflater har noe skader.
- Det er påvist svertesopp på overflater.

- Overflater må rengjøres, for å fjerne svertesopp.

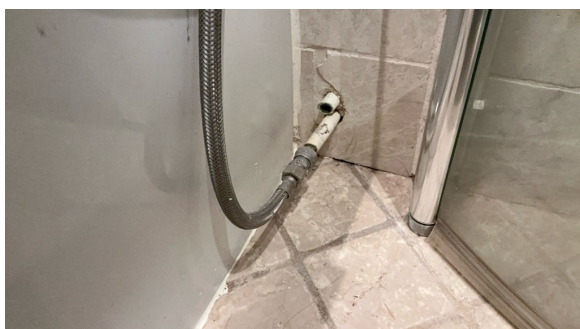
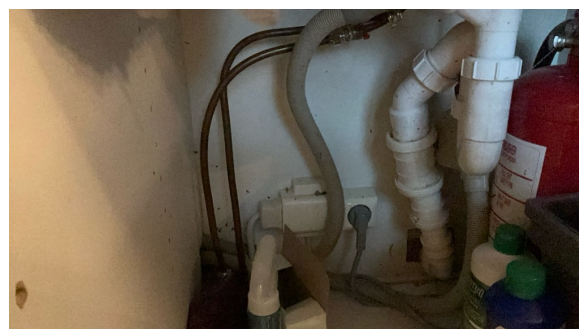
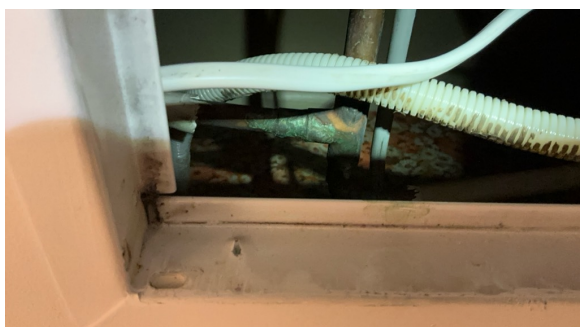
Irr på kobberrør kan være et tegn på fuktpåvirkning eller begynnende korrosjon.

Basert på alderstegn og begrenset informasjon om anleggets tilstand og levetid vurderes forholdet til Tilstandsgrad: TG2.

- Anlegget må sjekkes av fagperson, som må utføre eventuelle tiltak på anlegget.
