Tilstandsrapport

Enebolig

Strandveien 4, 1545 HVITSTEN

Rapportdato: 19.05.2026

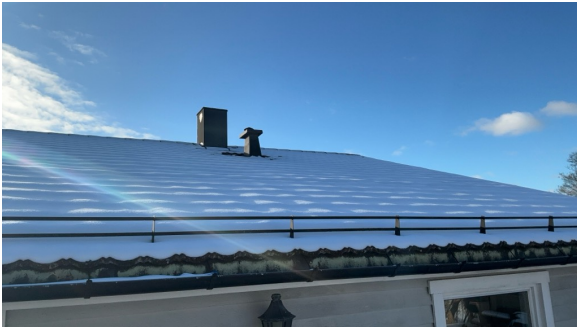
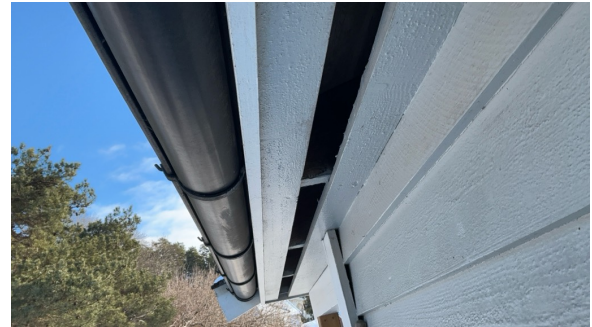
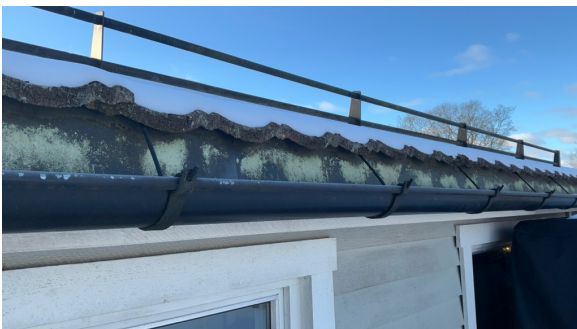
Taktekking har en alder på ca. 40 år og har nådd forventet teknisk levetid. Slitasje på overflate og innfesting må påregnes. Usikkerhet rundt undertakets alder medfører økt risiko for skjulte avvik.

Dersom taktekking eller undertak svikter, kan dette medføre fuktinntrengning i takkonstruksjonen. Følgeskader kan omfatte råte i bærende trekonstruksjoner, redusert isolasjonsevne og behov for omfattende reparasjoner. Tiltak bør planlegges for å redusere risiko for større skader.

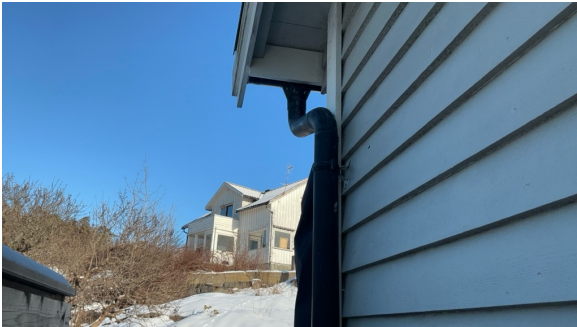
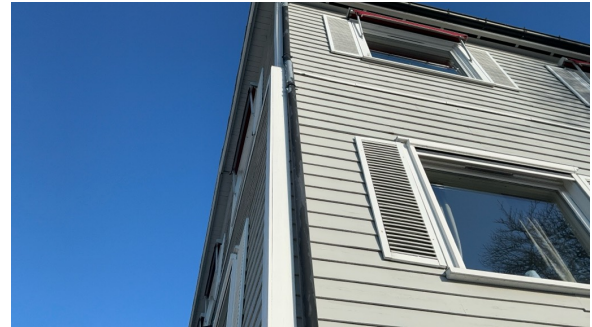
TG.2 Nedløp og beslag

Med en alder på ca. 40 år har komponentene passert normal forventet teknisk levetid. Registrert avflassing indikerer svekket overflatebehandling og påbegynt korrosjon. Grønske tyder på vedvarende fuktbelastning. Slike forhold øker risikoen for gjennomrusting, lekkasjer i skjøter og redusert bortledning av takvann.

Da inspeksjonen er utført fra bakkenivå, kan ytterligere skader i skjøter, innfestinger og beslag ikke utelukkes.

Videre korrosjon kan medføre lekkasjer og mangelfull bortledning av takvann. Dette kan føre til økt fuktbelastning på fasade, takutstikk og grunnmur, med risiko for råte- og frostskafer i tilstøtende konstruksjoner.

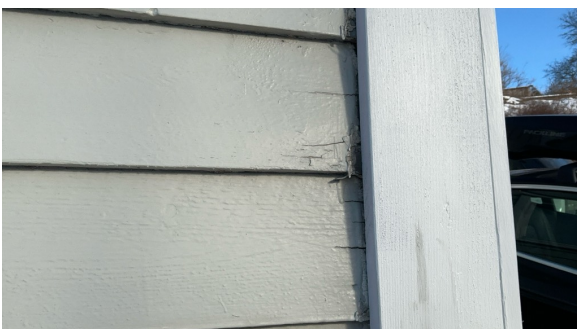
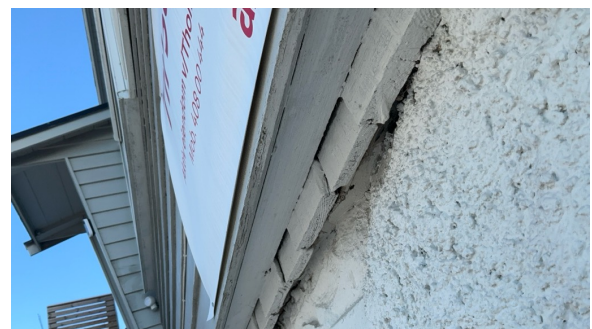
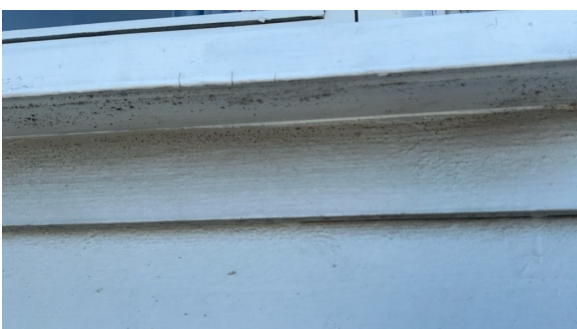
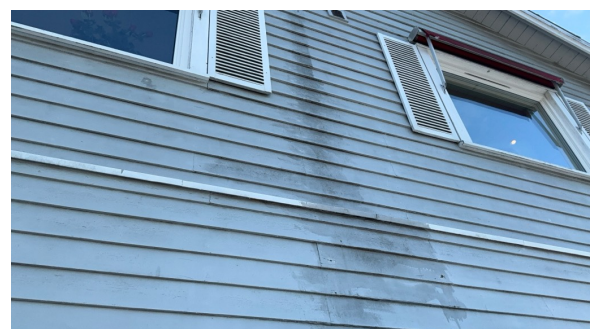
TG2 Veggkonstruksjon

Veggkonstruksjonen er av ukjent utførelse. Utvendig er det liggende bordkledning. Det er registrert oppsprekking i kledning, soltørket kledning samt stedvis råteskader. Det er observert eldre panel synlig under eksisterende kledning. Tilstanden på underliggende panel er ikke kjent. Det er ukjent om det er etablert lufting bak kledningen og hvordan ytterveggen er bygd opp.

- Det er påvist spredte råteskader i bordkledningen.
- Det er værslitt/oppsprukket trevirke/trepaneler.

Oppsprekking i ender og soltørket kledning indikerer værpåvirkning og redusert beskyttelse fra overflatebehandling. Stedvis råte viser at trevirket har vært utsatt for vedvarende fuktbelastning.

Eldre panel bak eksisterende kledning kan medføre økt fuktbelastning dersom det ikke er tilfredsstillende lufting mellom lagene. Manglende kunnskap om luftespalte og veggens oppbygning gir usikkerhet rundt konstruksjonens fuktsikkerhet. Risiko for skjulte skader i underliggende panel og bindingsverk kan ikke utelukkes uten nærmere undersøkelser.

Dersom lufting bak kledningen er mangelfull, kan fukt bli stående i konstruksjonen og føre til videre råteutvikling i både ytre og indre panel samt bindingsverk.

- Råteskadet trekledning må skiftes ut.
- Andre tiltak:

Levetid påvirkes av materialkvalitet, vedlikehold og klimabelastning. Utskifting av skadet panel og vurdering av veggoppbygning må påregnes.

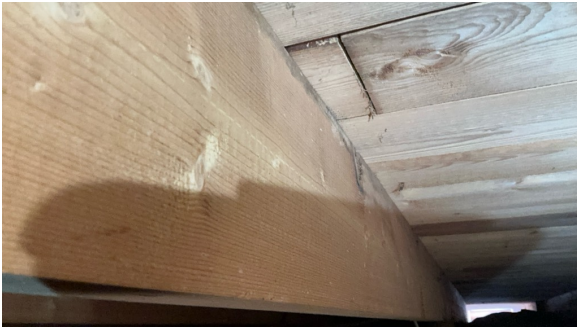
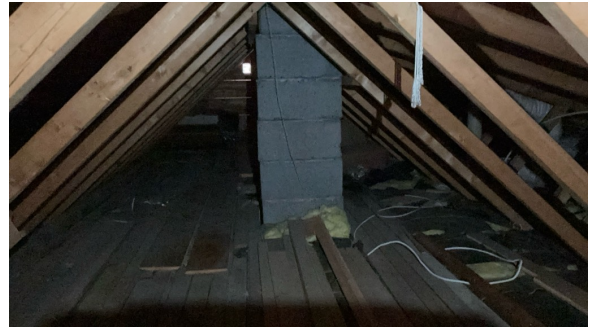
TG 2 Takkonstruksjon/Loft

Takkonstruksjonen er kontrollert fra kaldt loft. Det er begrenset tilgang til hele takkonstruksjonen. Det er registrert enkelte fuktskjolder på undertak, særlig rundt gjennomføringer. Det er også registrert muselort på loftsgulvet.

- Det er påvist fuktskjolder/skader i takkonstruksjonen.

Fuktskjolder ved gjennomføringer kan indikere tidligere eller pågående lekkasje eller kondensproblematikk. Begrenset tilgjengelighet medfører at hele konstruksjonen ikke er inspisert. Registrering av muselort viser at det har vært aktivitet av skadedyr.

Ved vedvarende fukt kan det oppstå råteskader i undertak og bærekonstruksjon. Skadedyr kan redusere isolasjonsevne og skade materialer. Tetthet rundt gjennomføringer bør kontrolleres og eventuelle åpninger tettes.

- Det må gjøres nærmere undersøkelser.

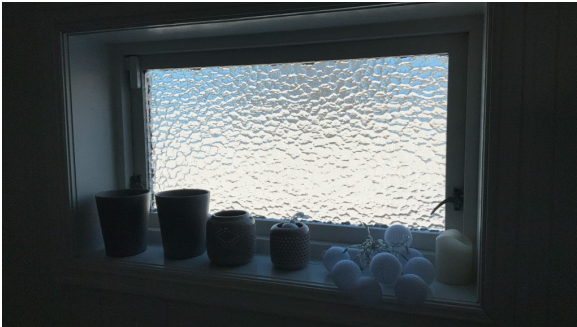
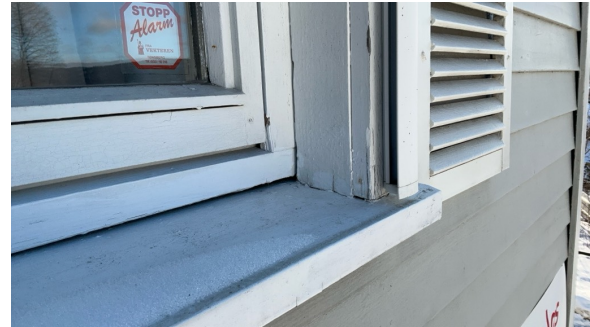
TG 2 Vinduer

- Karmene i vinduer er slitte og det er sprekker i treverket.

Manglende vedlikehold kan føre til råteskader i treverk og redusert tetthet mot yttervegg.

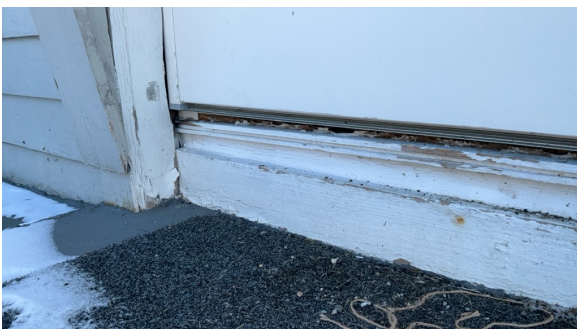
TG 2 Dører

Det er montert balkongdør i 1. etasje med utgang til tidligere balkong uten etablert rekkverk eller annen avsperring. Ytterdør i 1. etasje har glassfelt, og det er registrert riper og hakk i dørblad. Inngangsdør i utleiedel har knirk ved bruk. Dør til kjeller har synlige skader og oppsvulmet materiale.

Balkongdør uten sikring medfører fallrisiko og vurderes som et sikkerhetsavvik. Riper og hakk i ytterdør er overflateskader som indikerer bruksslitasje. Knirk i inngangsdør tyder på behov for justering. Oppsvulmet materiale i kjellerdør indikerer fuktpåvirkning og redusert materialkvalitet.

I henhold til NS 3600 vurderes balkongdør med manglende sikring til TG 3 grunnet sikkerhetsmessig avvik .

Kjellerdør vurderes til TG 2 grunnet fuktskade og materialsvikt.

Ytterdør med riper/hakk og inngangsdør med knirk vurderes til TG 1, da forholdene anses som overflatemessige avvik.

Manglende sikring ved balkongdør kan medføre alvorlig personskade ved fall. Fuktskader i kjellerdør kan føre til videre materialnedbrytning og behov for utskifting. Overflateskader på ytterdør har primært estetisk betydning.

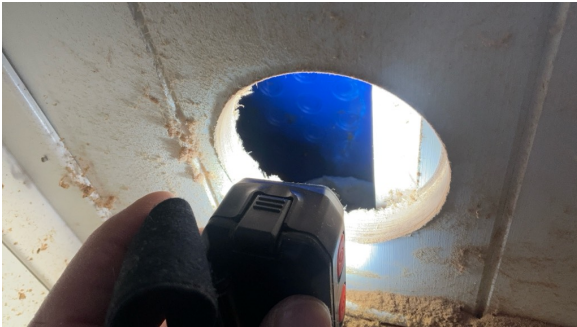
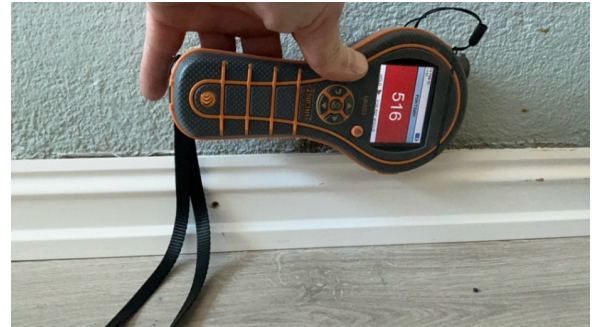
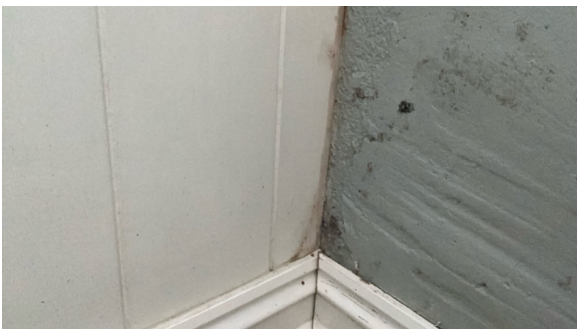
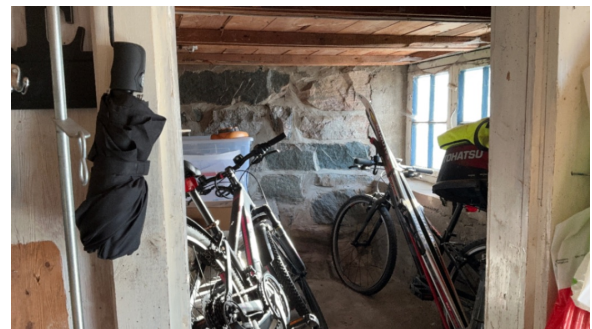
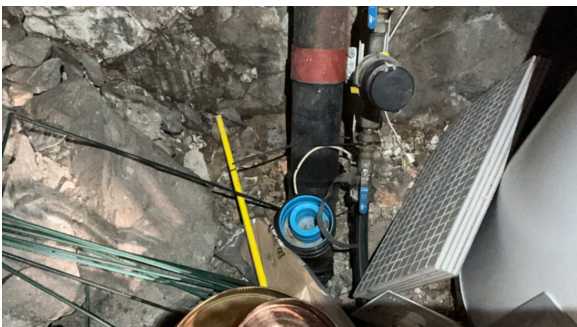
TG.2 Etasjeskille/gulv mot grunn

- Det er målt høydeforskjell på mellom 15-30 mm gjennom hele rommet. Tilstandsgrad 2 gis med bakgrunn i standardens krav til godkjente måleavvik.

Underetasje: Gulv har laminat som overflate. Vegger er utført med plater og betong/mur. Det er foretatt hulltaking i stue i underetasje (hoveddel) uten at det ble påvist unormale forhold. Det er registrert en type membran/fuktsikring på yttervegg, men type og utførelse er ikke dokumentert. På kjøkken i utleiedel er det målt forhøyede fuktverdier i nedre del av murvegg ved overflatemåling. Det er registrert svertesopp på vegg.

Kjeller: Boligen har kjeller med målt takhøyde på ca. 180 cm. Rommene benyttes i dag som bod/lager. Kjelleren har adkomst via trapp fra underetasje samt egen dør fra gateplan. Det er registrert begrenset ventilasjon i kjeller. Det er videre registrert noe innsig av vann/fukt gjennom vegg mot terreng på hagesiden.

- Det er påvist indikasjoner på noe fuktgjennomtrenging inn i kjellermur.

Hulltaking i hoveddel indikerer tilfredsstillende forhold på kontrollert sted. Manglende dokumentasjon på fuktsikring gir usikkerhet rundt veggens oppbygning og fuktsikkerhet.

Målte høye fuktverdier i nedre del av murvegg i utleiedel, samt registrert svertesopp, indikerer fuktpåvirkning. Årsak kan være kapillært oppsug fra grunn eller mangelfull drenering/fuktsikring. Laminat på betonggulv kan være sårbart ved fuktvandring.

Registrert fuktinnsig gjennom vegg mot terreng indikerer belastning fra omkringliggende masser og kan ha sammenheng med eldre drenering og terrengfall. Forholdet viser at konstruksjonen er utsatt for fuktpåvirkning.

Vedvarende fukt kan føre til utvikling av mugg, nedbrytning av materialer og redusert inneklime. Årsak til fukt bør avklares og nødvendige tiltak vurderes.

- Det påviste fuktnivå gir grunn til å overvåke konstruksjonen jevnlig for å se utvikling over tid, og eventuelt foreta tiltak for å unngå fuktskader.

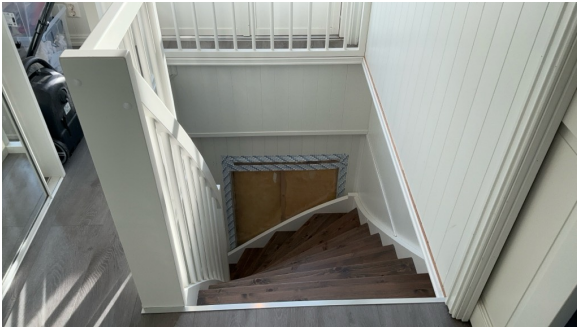
TG 2 Innvendige trapper

Manglende rekkverk medfører redusert sikkerhet ved bruk. Trapper skal ha håndløper og tilfredsstillende sikring for å hindre fall. Fravær av rekkverk vurderes som et sikkerhetsavvik.

Manglende rekkverk medfører økt risiko for fall og personskaade. Tiltak bør gjennomføres for å sikre forsvarlig bruk av trappene.

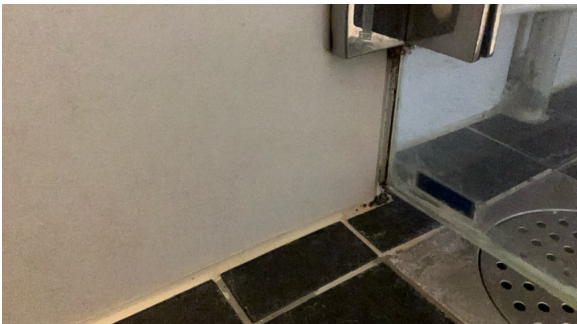
Med en alder på ca. 15–16 år har badet passert halvparten av normal forventet levetid. Manglende dokumentasjon medfører usikkerhet knyttet til utførelse av membran, sluktilkobling og rørgjennomføringer. Risiko for skjulte avvik kan ikke utelukkes.

- Det er vindu/dør med ikke fuktbestandige materialer i våtsonen (ved vask, dusj, badekar, osv.), løsningen eller byggematerialet er uegnet.
- Svertesopp er registrert

Svertesopp i silikolfuger indikerer fuktbelastning i våtsonen. Forholdet er vanlig i rom med høy luftfuktighet, men viser behov for vedlikehold og utskifting av silikolfuger over tid.

- Overflater må rengjøres.

Utskifting av silikolfuger må påregnes periodisk.

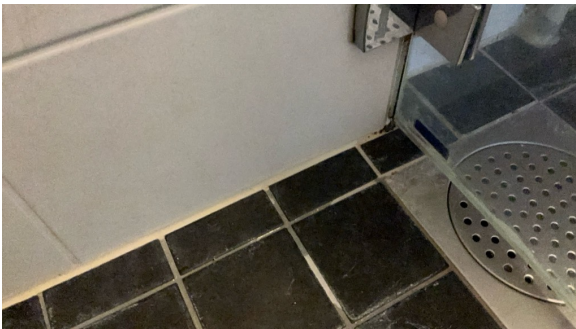
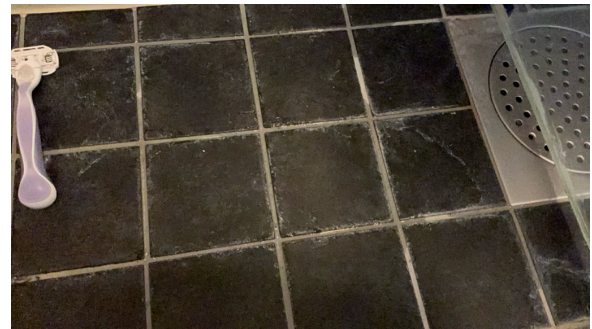
⚠ TG 2 Overflater Gulv

Svertesopp og misfarging av fuger indikerer fuktbelastning over tid. Dette er vanlig i rom med vannbruk, men viser behov for rengjøring og vedlikehold. Gulvvarme bidrar til uttørking, men hindrer ikke fuktpåvirkning i fuger.

- Overflater må rengjøres.

Periodisk vedlikehold og utskifting av fuger må påregnes.

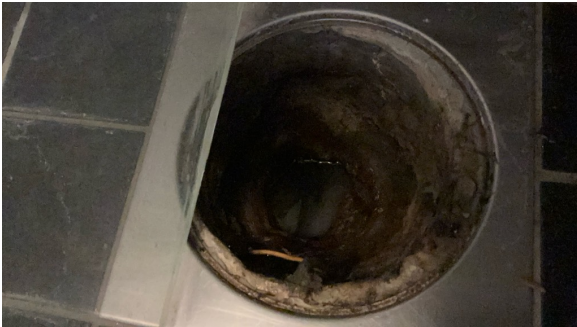
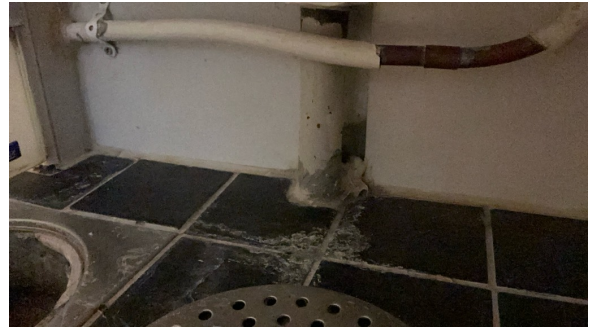
TG 2 Sluk, membran og tettesjikt

Eldre støpejernssluk har høy alder og kan være utsatt for korrosjon og slitasje. Manglende synlig membran og fravær av dokumentasjon medfører usikkerhet knyttet til gulvets fuktsikring. Overgang mellom sluk og eventuelt tettesjikt er et kritisk punkt i rom med vanninstallasjoner. Forholdet innebærer økt risiko for skjulte avvik.

Ved eventuell svikt i sluk eller manglende tettesjikt kan fukt trenge inn i konstruksjonen og medføre skjulte skader over tid.

- Det må innhentes dokumentasjon.
- Eldre sluk av støpejern er ofte utsatt for rust som kan medføre lekkasjer. Eventuelle lekkasjer kan medføre fuktskader på tilleggende konstruksjoner.
- Overvåk tilstanden jevnlig. For å få tilstandsgrad 0 eller 1 må slukløsningen skiftes ut og sannsynligvis må også membransjiktet skiftes/utbedres. Det er imidlertid vanskelig å si noe om tidspunktet for når dette er nødvendig.

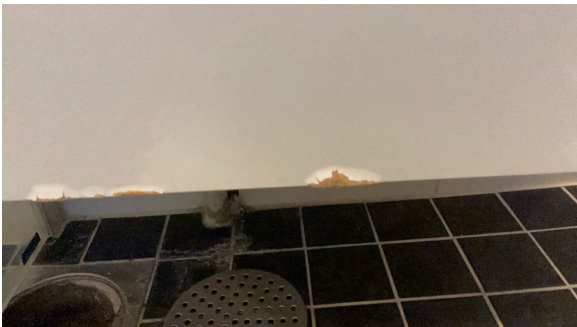
Sanitærutstyr og innredning

- Det er påvist skader på innredning.

Registrerte svekkelser og slark indikerer slitasje på innredningen. Forholdet vurderes som bruksslitasje og påvirker i hovedsak funksjon og stabilitet i skuffefronter. Det er ikke registrert lekkasjer fra sanitærutstyr ved visuell kontroll.

Med registrert slitasje vurderes gjenværende levetid som begrenset, og utskifting må påregnes over tid.

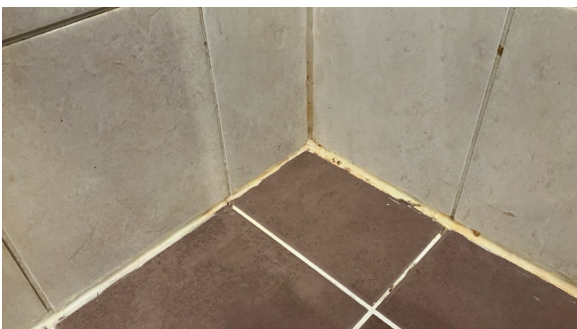
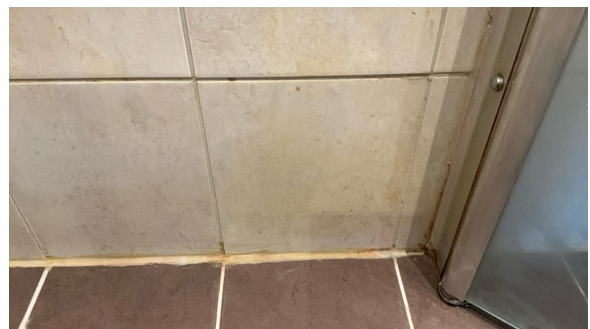
Vegger er flislagte. Det er registrert misfarging av fuger, svertesopp samt sprekker i enkelte fuger. Himling består av Takess-plater med innfelte downlights.

- Det er påvist at flisfuger har riss/sprekker.
- Svertesopp er registrert

Misfarging og svertesopp i fuger indikerer fuktbelastning i våtsone. Sprekker i fuger kan gi økt risiko for fuktinntrengning bak flis dersom forholdet utvikler seg.

Dersom sprekker i fuger ikke utbedres, kan fukt trenge inn bak flis og føre til skjulte skader i konstruksjonen. Svertesopp kan påvirke inneklimate.

- Overflater må rengjøres.

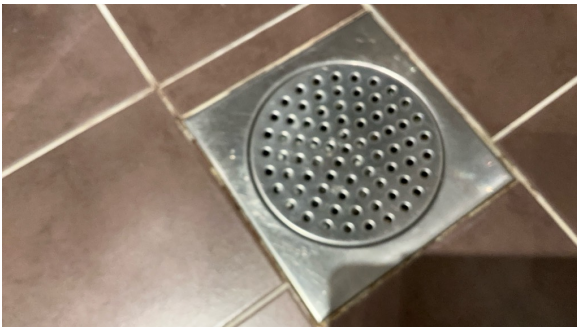
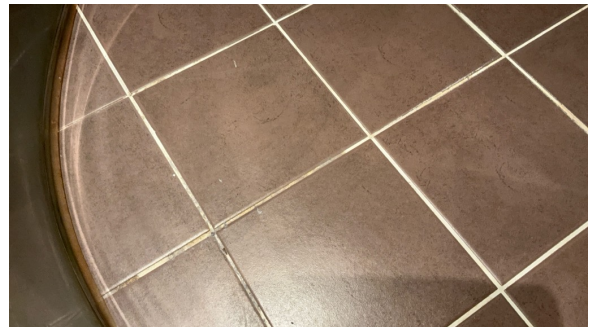
TG.2 Overflater Gulv

- Det er påvist at flisfuger har riss/sprekker.

Svertesopp indikerer fuktbelastning i dusjsonen. Manglende fuger mellom sluk og flis er et avvik som kan gi økt risiko for fuktinntrengning i overgang mellom sluk og gulvkonstruksjon. Overgangen mellom sluk og membran er et kritisk punkt i våtrom. Forholdet vurderes som et teknisk avvik.

Manglende fuger ved sluk kan føre til fuktinntrengning i konstruksjonen og utvikling av skjulte skader over tid. Svertesopp kan påvirke innklima og indikerer behov for rengjøring og vedlikehold.

- Overflater må rengjøres.

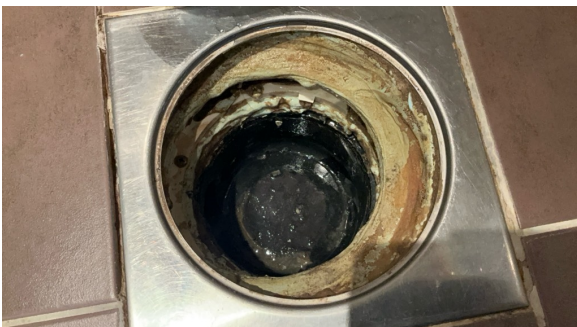
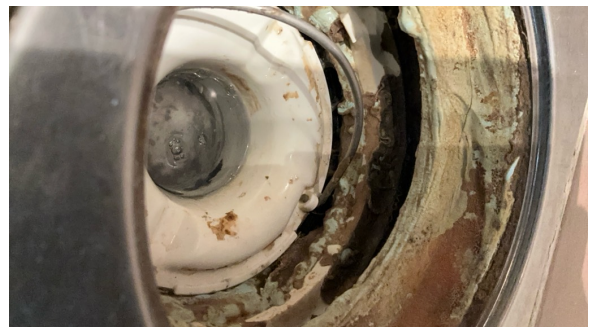
TG 2 Sluk, membran og tettesjikt

Membran passert over halvparten av forventet levetid. Restlevetid vurderes som begrenset på sikt.

Ved eventuell svikt i membran eller feil utførelse rundt sluk kan fukt trenge inn i konstruksjonen og medføre skjulte skader i gulv og tilstøtende vegger.

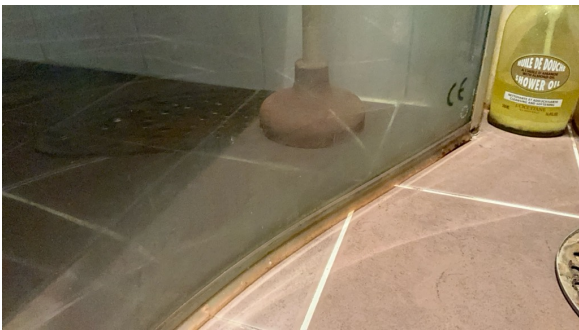
TG 2 Sanitærutstyr og innredning

Svertesopp på dusjdører har i hovedsak estetisk betydning, men kan utvikle seg videre dersom rengjøring og vedlikehold ikke utføres.

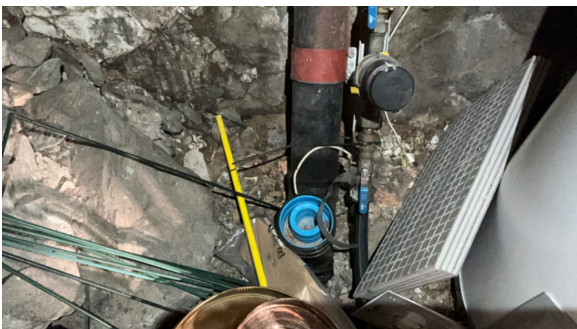
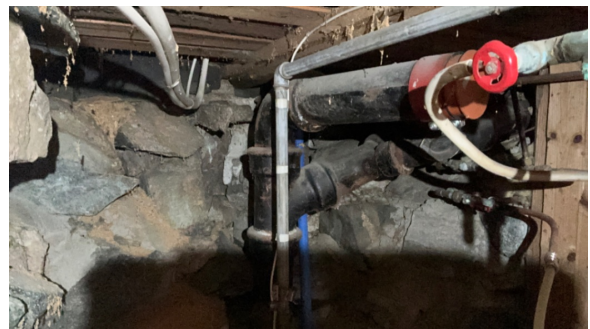
TG.2 Avløpsrør

Eldre støpejernsrør kan over tid utvikle lekkasjer eller tilbakeslag som kan medføre fuktskader og behov for omfattende utskifting. Tilstandsvurdering med kamerainspeksjon kan være aktuelt ved mistanke om svikt.

- Overvåk tilstanden jevnlig. For å få tilstandsgrad 0 eller 1 må røranlegget skiftes ut, men tidspunktet for når dette er nødvendig er vanskelig å si noe om. Ved renovering, påse at røranlegget dokumenteres av fagperson.
