# Tilstandsrapport

Enebolig

Østliveien 27, 1743 KLAVESTADHAUGEN

Befaringsdato: 22.04.2026

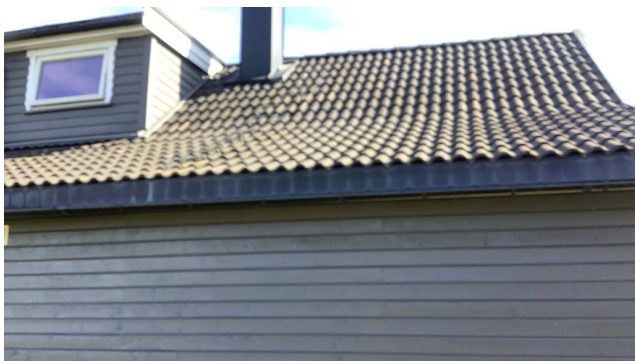
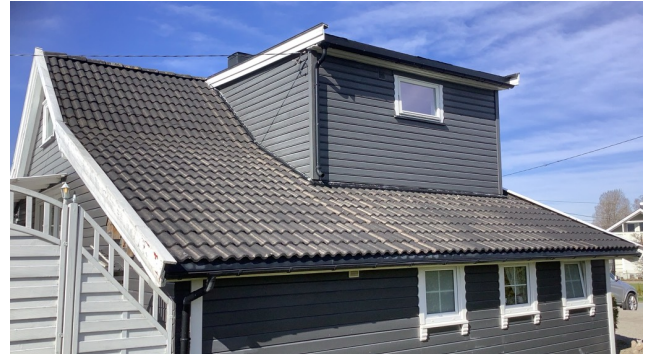
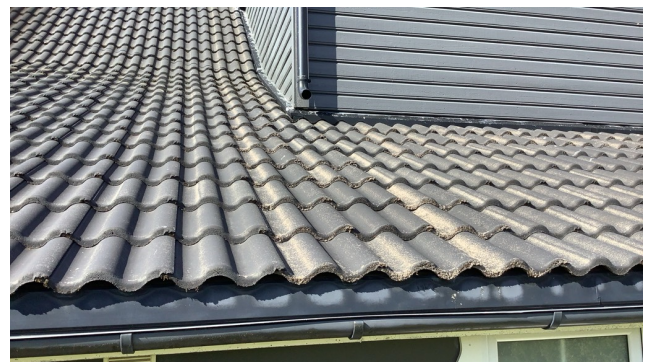
Siden taket (takkonstruksjon, takteking og skorstein) kun er observert fra bakkenivå, er vurderingen begrenset av dette. Det er ikke sikkerhetsmessig forsvarlig å bevege seg ut på taket eller observere fra stige. Selv om det ikke er avdekket skader under befaringen, betyr ikke dette at det ikke foreligger skader som en besiktigelse på taket kan avdekke. Vær oppmerksom på denne risikoen. En undersøkelse av taket kan utføres av en fagperson under tilstrekkelige sikkerhetsforhold. Yttertaket er tekket med betongtakstein og papp på opplettene.

Slitte overflater kan føre til at pappen tørker ut, og lettere sprekker opp. Dette kan føre til fuktskader på undertaket. Når takteking og undertak begynner å bli gamle, øker risikoen for lekkasjer, noe som kan føre til omfattende og kostbare reparasjoner av underliggende konstruksjoner dersom en ikke foretar tiltak på konstruksjonene før dette oppstår.

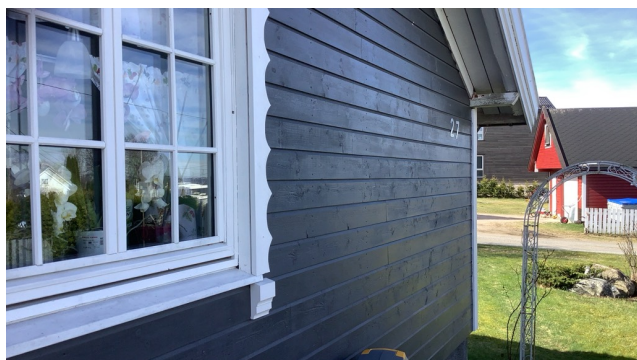
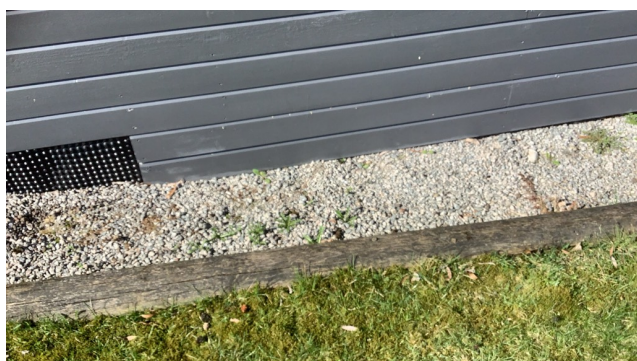
Delar av kledningen ligger tett mot bakken (tilbygg).

Kledning som ligger tett mot terreng bør utbedres, for eksempel ved terrengjustering, for å redusere risiko for fuktopptak og råteskader i kledningen. Musesperre bør monteres for å hindre at mus og andre skadedyr får tilgang til konstruksjonen, da dette kan føre til skader på bygningen og redusert levetid på veggkonstruksjonen.

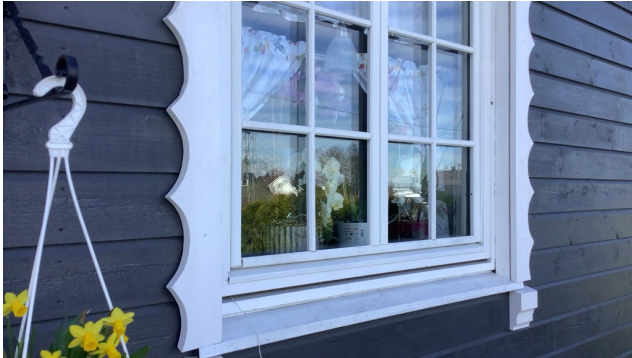
- Karmene i vinduer er slitte og det er sprekker i treverket.

Tilstandsgrad 2 settes med hensyn til punktvis skader på overflatebehandlingen som medfører mindre reparasjoner og vedlikehold i henhold til NS 3600.

Noen vinduer har utenpåliggende sprosser.

På grunn av alder bør vinduene og karmene kontrolleres jevnlig, og overflatebehandles ved behov for å forhindre oppsug av vann og råteskader. Manglende vedlikehold kan medføre redusert levetid og økt risiko for fuktskader i konstruksjonen.

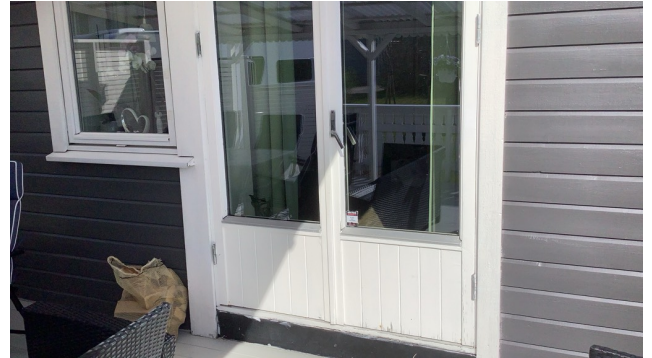
- Karmene i dører er værslitte utvendig og det er sprekker i trevirket.
- Tilstandsgrad 2 settes med hensyn alder, da dørene har overgått mer enn halvparten av normal levetid.

Overflatebehandling av dører og karm er utføres for å hindre videre oppsug av vann og redusere risiko for råteskader. Dersom tiltak ikke gjennomføres, kan værslitasje og sprekker føre til økt fuktpåvirkning og redusert levetid på dørene.

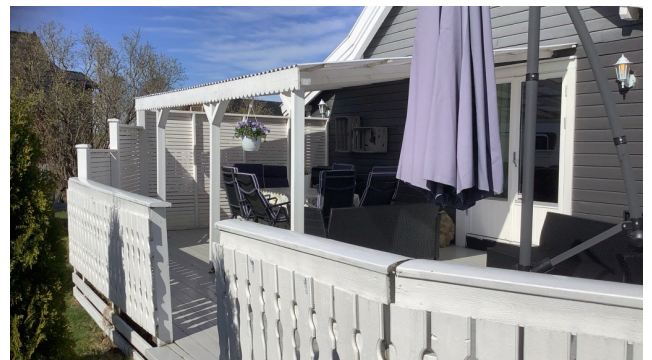
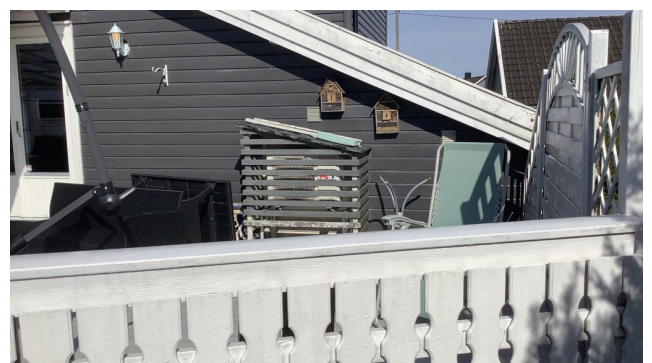
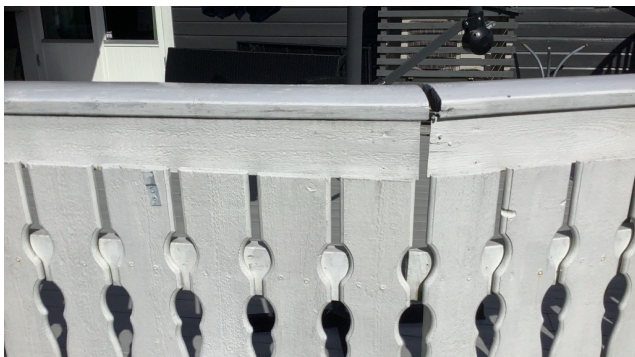
- Det er avvik: Det er løst rekkverk.

Løst rekkverk.

Rekkverket bør festes forsvarlig for å ivareta sikkerheten. Dersom rekkverket ikke utbedres, er det risiko for at det kan løsne eller falle ved belastning, noe som kan føre til personskade.

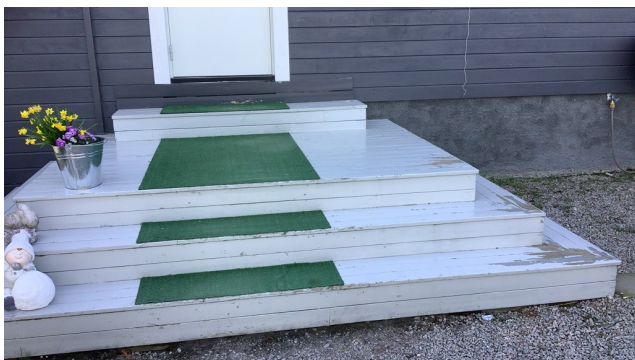
Slitte overflater kan føre til at treverket trekker mer vann, og det kan oppstå råteskader.

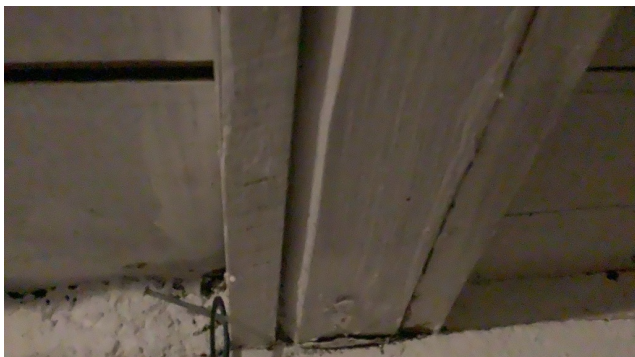
Tilstandsgrad 3 gis med bakgrunn i standardens krav til godkjente måleavvik.

- Det er påvist/opplyst om aktivitet fra skadedyr i trebjelkelag.

Det er observert noe mindre spor etter skadedyr (borebille) i bjelkelaget i kjelleren.

- Ytterligere undersøkelser må foretas for å få kartlagt tilstanden og omfanget på eventuelle skader.

Det bør gjennomføres jevnlig kontroll av stubbloftet i krypkjelleren for å avdekke eventuelle fuktskader. Eventuelle fuktskader som oppdages bør utbedres for å unngå videre skadeutvikling og redusere risikoen for råte og soppdannelse i konstruksjonen. Det anbefales å foreta en utvidet skadedyrkontroll, da det er usikkert omfang og om det er aktivitet. Borebiller kan svekke konstruksjoner.

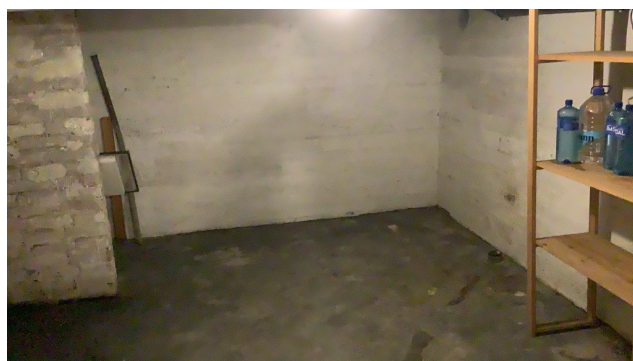
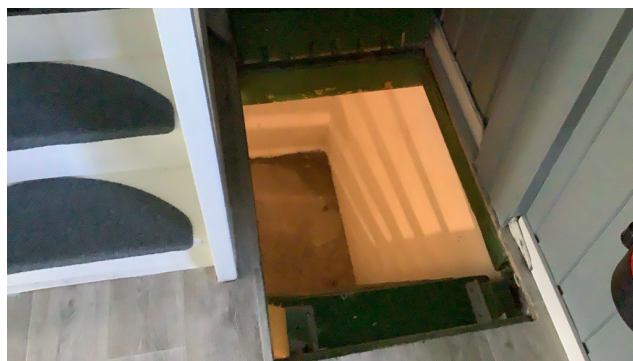
- Det er påvist synlig fuktighet på mur/gulv i kjeller.  
Eier opplyser at det kan forekomme fukt i kjelleren.

Når grunnvann stiger, kan det ikke utelukkes at det kan komme fukt på kjellergulv.

Det anbefales å foreta fuktsjekk med jevne mellomrom, og spesielt etter større nedbørsmengder.

For å forbedre fukt i en kjeller, må dreneringen utbedres.

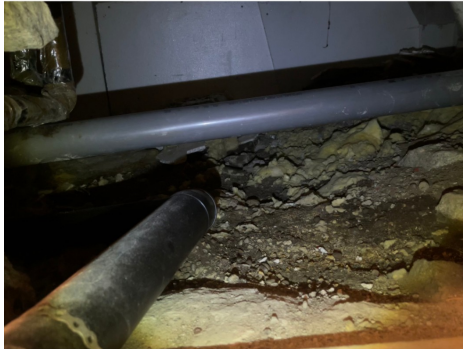
- Det er ikke adgang til krypkjelleren og den er ikke undersøkt innvendig. Krypkjeller regnes for å være en risikokonstruksjon som er utsatt for fukt- og råteskader i bunnsvill, trebjelkelaget og andre tilstøtende konstruksjoner, på grunn av fuktighet fra grunnen og kondensering ved temperaturforskjeller. Selv om det ikke er avdekket tegn på skader, betyr ikke dette nødvendigvis at det ikke foreligger skader i eller i forbindelse med krypkjelleren.
- Det er ikke tilfredsstillende ventilering av krypkjeller.
- Det er stedvis påvist fuktnivå som tilsier at konstruksjonen kan ha fuktskader.

Det var ikke mulig å komme inn gjennom luken i krypkjelleren, da det var rørføring rett innenfor luken. Det er observert fukt i rom i kjelleren, og det kan derfor ikke utelukkes at det kan være fukt i krypkjelleren, samt skadede, og borebiller. Miondre spor etter borebille er observert i bjelkelaget i kjelleren.

- Vær oppmerksom på denne risikoen, overvåk tilstanden og undersøk dette nærmere, helst med hjelp av en fagkyndig.

Manglende ventilering i krypkjeller kan føre til fuktskader og råte i konstruksjonene. I en krypkjeller, og spesielt med lav høyde kan det ikke utelukkes at det kan være fukt- og råteskader. Det anbefales å gjøre en utvidet sjekk, og lage større tilgang.

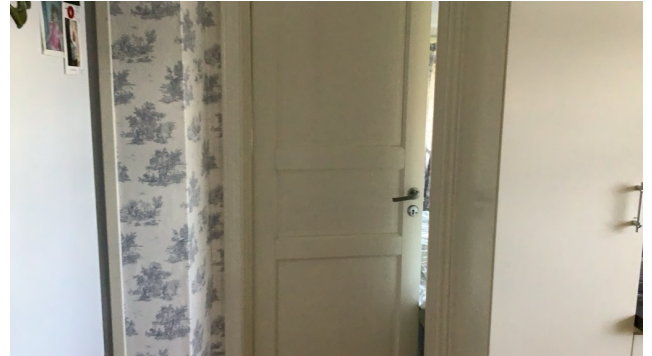
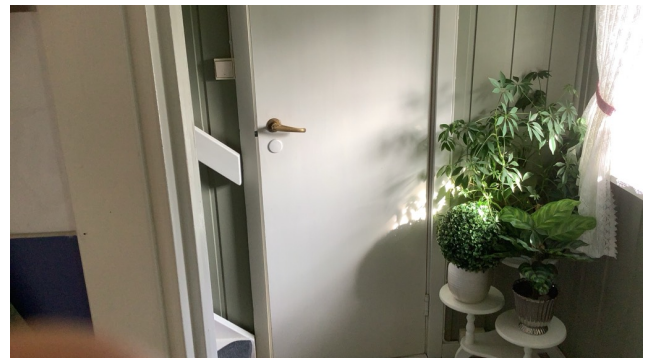
- Det er avvik:
- Dørene har overgått mer enn halvparten av normal levetid, og har bruksslitasje.

Dørene fungerer til tross for avviket, men det anbefales å overflatebehandle dørkarmene for å forhindre ytterligere slitasje og forlenge levetiden. Manglende utbedring kan føre til økt slitasje og behov for mer omfattende reparasjoner på sikt.

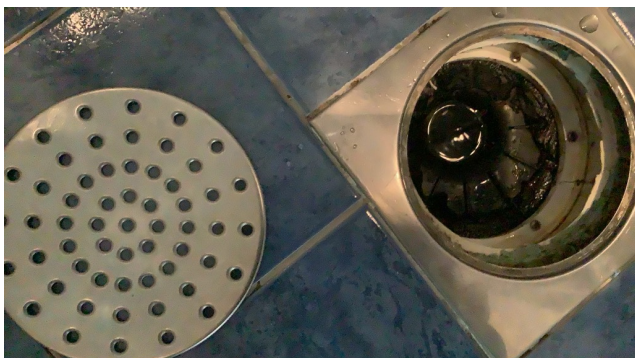
- Det er påvist at flisfuger har riss/sprekker.
- Det er observert riss i flisfuger i dusjnisen.  
Det er ikke mansjett på rørgjennomføring i vegg ved klosett.

- Slike riss/sprekker kan indikere bakenforliggende fuktskader, og konstruksjonen bør observeres jevnlig for å vurdere utvikling.

- Det er mulighet for at det kan forekomme vannlekkasje på våtrommet hvor vann ikke vil gå til sluk.
- Det er påvist at flisfuger har riss/sprekker.
- Det er påvist avvik i fallforhold til sluk i forhold til krav i forskrift på byggetidspunktet.

Vann utenfor dusjnisen vil ikke kunne renne til sluk ved en evt. vannlekkasje. Riss/sprekker i fuger kan føre til større vanntrykk og lekkasjer i underliggende konstruksjon.

Udokumentert membran er en risikofaktor vedr utførelsen, og det kan derfor ikke utelukkes at det kan være skjulte feil eller mangler. Eldre membran er ikke like elastisk, og kan føre til sprekker spesielt i hjørner og overganger. Det bør derfor tas jevnlig sjekk av flisfuger og silikonefuger, og bytte disse om det oppstår riss eller sprekker.

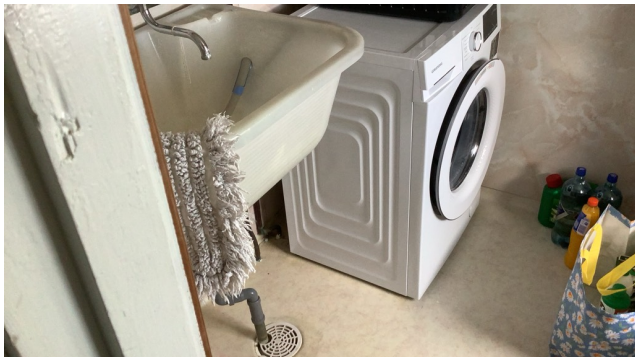
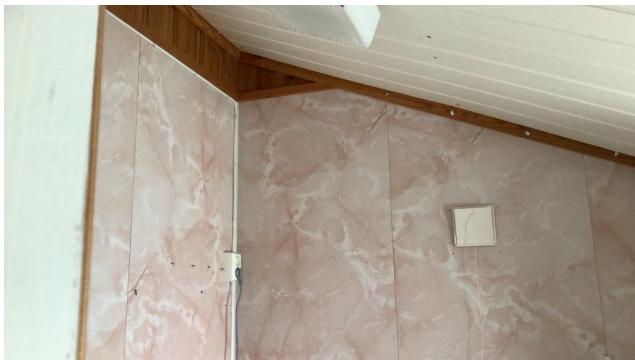
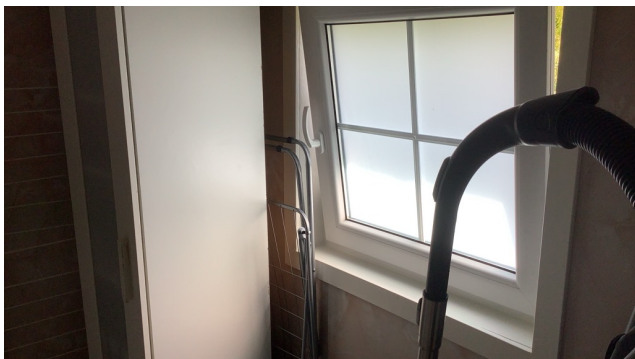
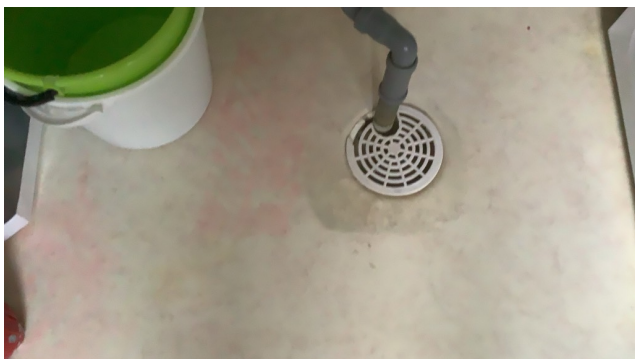
Manglende oppgradering av våtrommet medfører høy risiko for at konstruksjonene ikke vil tåle vanlig bruk av vann eller lekkasjer. Selv om det er dusjkabinett, er det fortsatt en betydelig risiko for at våtrommets konstruksjoner ikke tåler lekkasjer. Dette kan føre til fuktskader på tilstøtende konstruksjoner. Eldre membran er ikke like elastisk, og kan sprekke.

Belegget er klemt mot sluket.

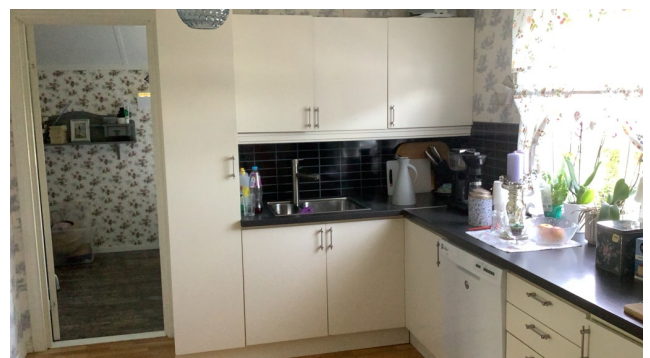
- Det er påregnelig med utskiftning/utbedringer av kjøkkeninnredningen.

Innredningen fungerer, men er utdatert i hht dagens funksjonalitet. Det anbefales å oppgradere innredningen. Manglende komfyrvakt kan føre til større brannfare. Manglende waterguard kan føre til at vann ikke blir stoppet ved en eventuell vannlekkasje under kjøkkeninnredningen. Dette kan igjen føre til større vannskader.

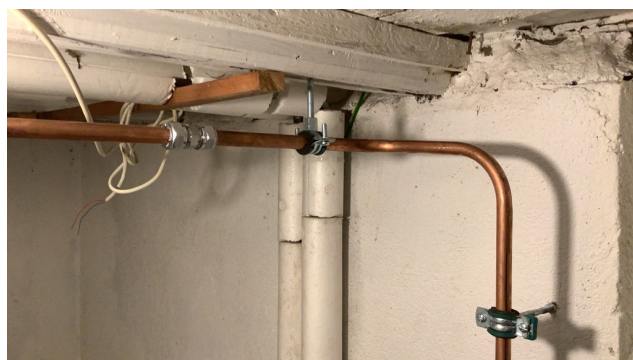
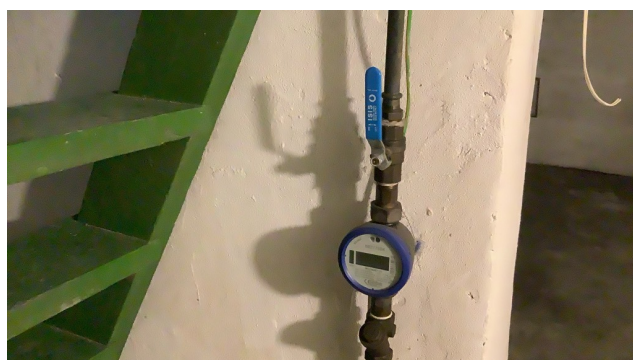
Tilstandsgrad 2 settes med hensyn til eldre anlegg uten symptomer på lekkasjer som må påregnes utbedret i henhold til NS 3600.

- Anlegget må sjekkes av fagperson, som må utføre eventuelle tiltak på anlegget.
- Andre tiltak:

Ut ifra alder kan skader plutselig oppstå på eldre anlegg, noe som kan føre til vannskader. Det anbefales jevnlig kontroll av vannrør og koblinger for å oppdage eventuelle lekkasjer tidlig og redusere risikoen for omfattende skader. Ta jevnlig sjekk av vannrør og koblinger.

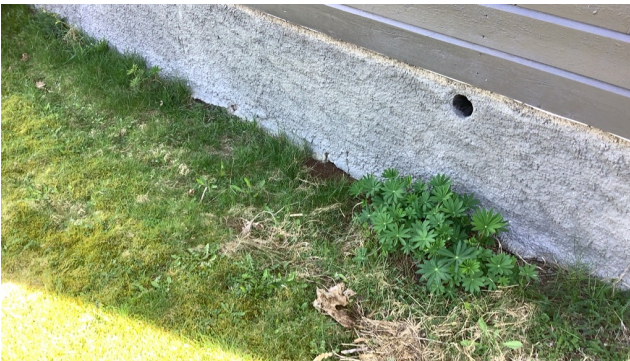
Vanninntrengning i krypkjeller kan føre til forhøyet luftfuktighet og fuktskader i konstruksjonene, og spesielt i en krypkjeller. Det anbefales å utbedre dreneringen og iverksette tiltak for å hindre tilsig av vann, for å redusere risikoen for råte, muggdannelse og skader på byggets bærekonstruksjoner. Krypkjeller er spesielt utsatt for råteskader. Regelmessig kontroll av krypkjelleren bør også gjennomføres for å oppdage eventuelle nye problemer tidlig. Dersom det oppdages fukt, bør drenering og tettesjikt utbedres for å unngå vanninntrengning og påfølgende fuktskader i byggets konstruksjon.

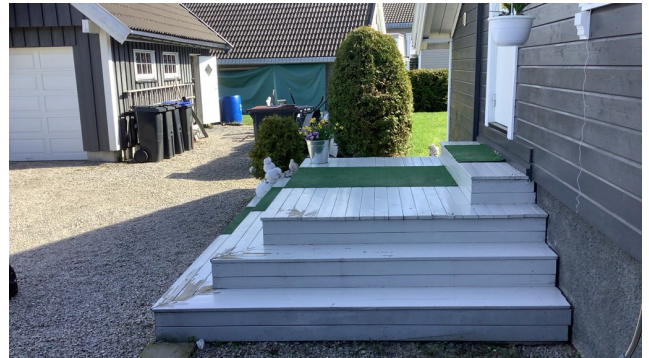
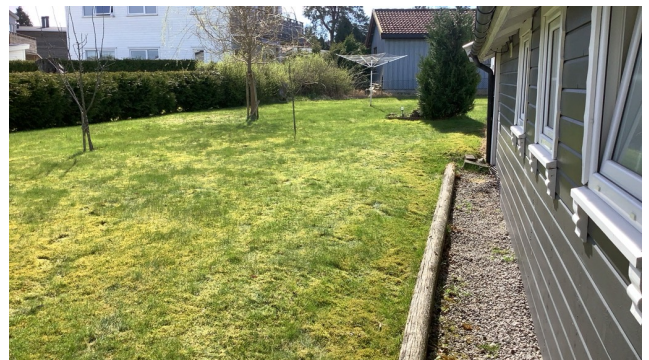
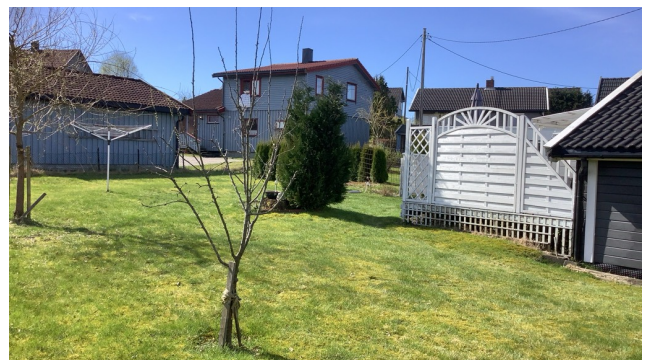
Flatt terreng kan føre til større press på dreneringsløsningen.

Det bør foretas terrengjusteringer slik at det blir fall fra bygningen.
