# Tilstandsrapport

Rekkehus

Olsokveien 40 A, 1727 SARPSBORG

# gnr. 1, bnr. 3609

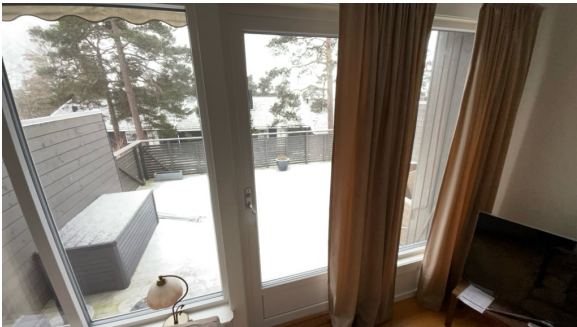
## TG 1 Dører

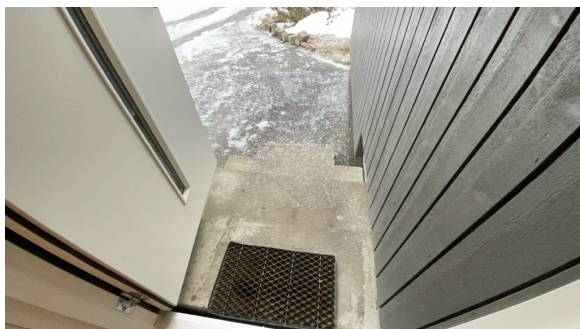
## TG 1 Balkonger, terrasser og rom under balkonger

### Vurdering av avvik:

- Det er avvik:

- Tiltak:

Utføre vedlikehold.

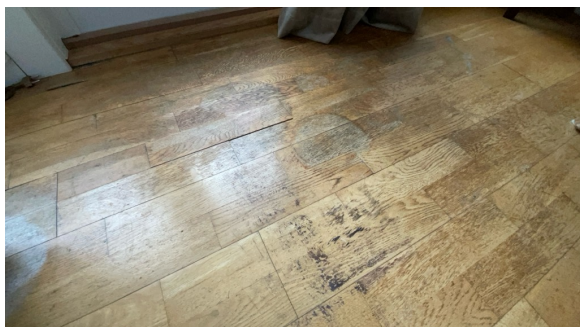
### Vurdering av avvik:

- Det er avvik:

- Tiltak:

Man må kunne forvente behov for oppussing/modernisering. Den enkelte må vurdere behov og omfang av tiltak.

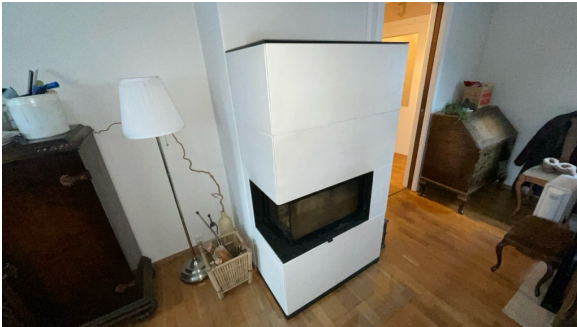
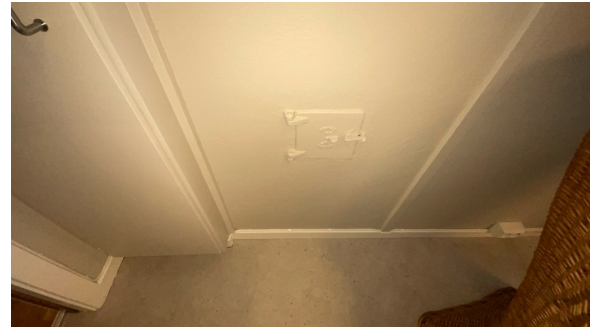
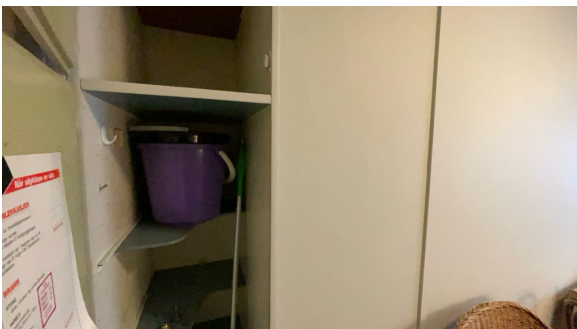
Manglende ubrennbar plate på gulv under sotluke øker risikoen for at glør, sot eller varm aske kan falle direkte på brennbar gulvoverflate. Dette kan medføre sviskader på gulvet og i verste fall økt brannfare.

Avvik fra forskriftskrav, men ingen direkte registrerte skader eller symptomer på funksjonssvikt.

Pipa er innkledd med plate/kjøkkenskap på kjøkkenet, og dette genererer TG 3 etter NS 3600.

**Kostnadsestimat: Under 20 000**

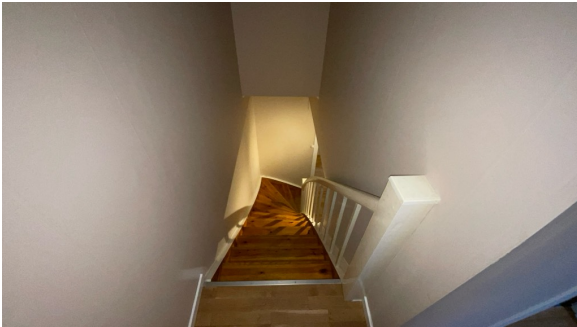
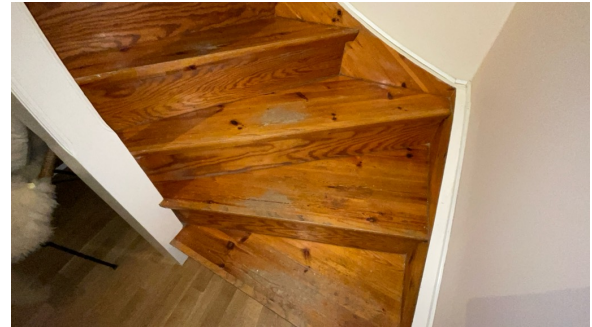
### Vurdering av avvik:

- Det er avvik:

Utføre vedlikehold.

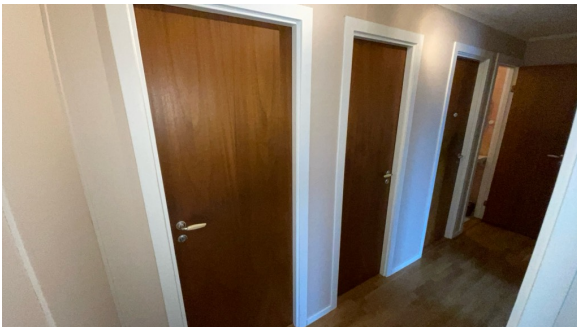
## Innvendige dører

### Vurdering av avvik:

- Det er avvik:

- Tiltak:

Den enkelte må vurdere behov for tiltak.

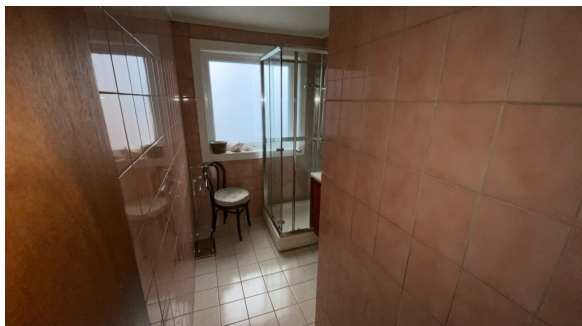
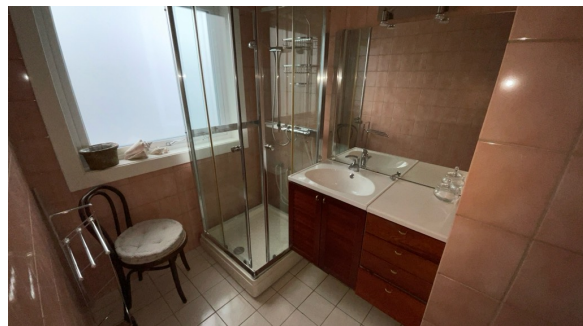
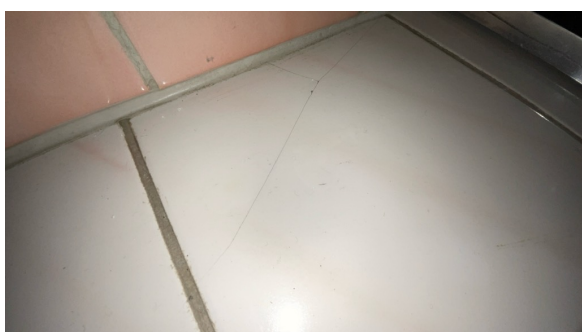
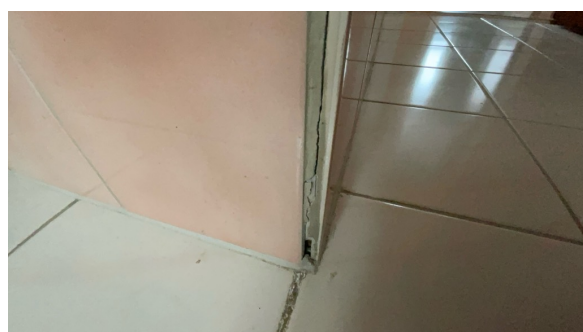
## VÅTROM

- Manglende oppgradering av våtrommet medfører høy risiko for at konstruksjonene ikke vil tåle vanlig bruk av vann eller lekkasjer. Selv om det er dusjkabinett, er det fortsatt en betydelig risiko for at våtrommets konstruksjoner ikke tåler lekkasjer. Dette kan føre til fuktskader på tilstøtende konstruksjoner.
- Våtrommet må totalrenoveres. Alle forhold med tettesjikt, våtsone, sluk m.m. må dokumenteres.

**Kostnadsestimat: 200 000 - 500 000**

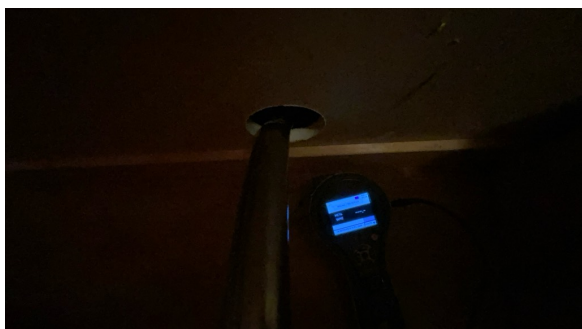
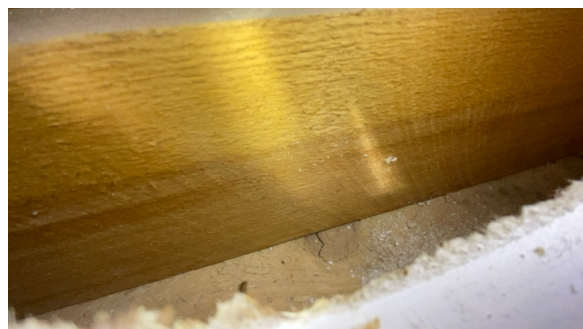
### TG 0 Tilliggende konstruksjoner våtrom

Hulltaking er foretatt uten å påvise unormale forhold. Hulltaking er foretatt ved/i boden.

Hulltaking er ikke foretatt bak dusjbatteri, da det ikke er fysisk mulig pga. tilliggende konstruksjoner er yttervegger og flislagt toalettrom. Sted for hulltaking gir begrenset eller lite informasjon om badets tilstand. Målingene gir kun en indikasjon, og må ikke oppfattes som en garanti. Basert på våtrommets slitasjegrad og registrerte avvik er det viktig å belyse at konstruksjonen har fuktrisiko.

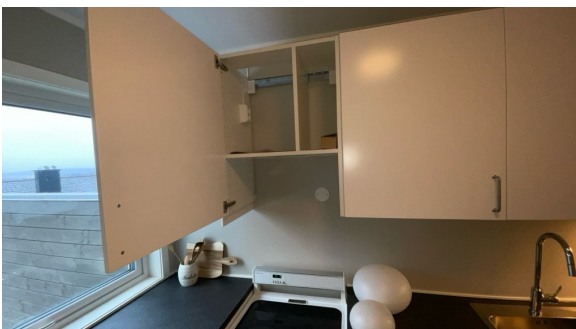
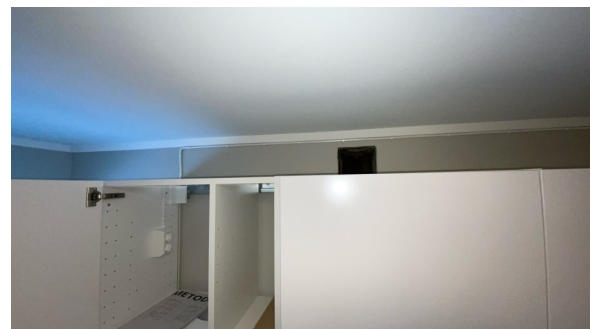
### **TG 2** Avtrekk

#### Vurdering av avvik:

- Uten forsert avtrekk fra kokesonen kan matos og forurensninger fra matlaging spre seg i boligen, noe som blant annet forringer innneklimaet.
- Mekanisk avtrekk bør etableres.

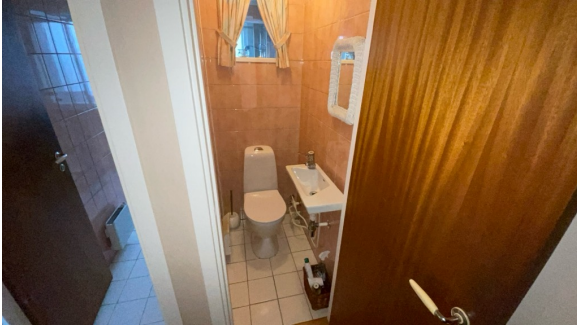
## 2. ETASJE > TOALETTROM

## Vurdering av avvik:

- Mekanisk avtrekk bør etableres på toalettrom.

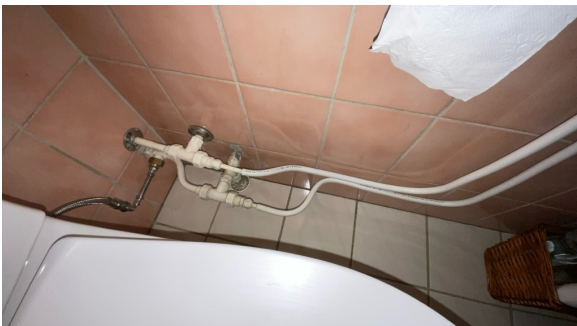
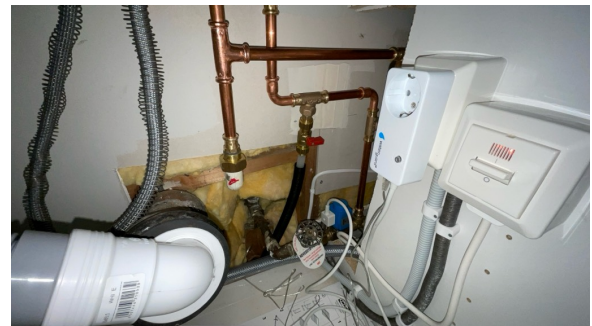
### TG 2 Vannledninger

#### Vurdering av avvik:

- Det er ikke behov for utbedringstiltak siden anlegget fungerer i dag, men ut ifra alder kan skader plutselig oppstå på eldre anlegg.
- I forbindelse med oppgradering av våtrom vil det være naturlig med utskiftning av rør.

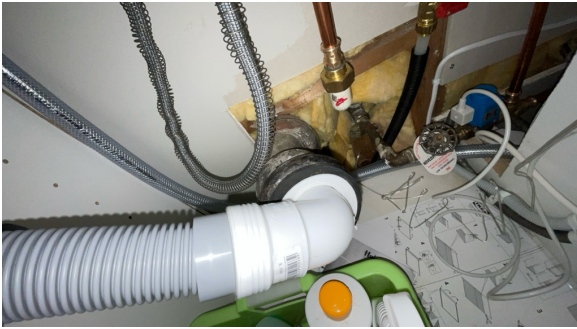
### TG 2 Avløpsrør

- Tidspunkt for utskiftning av avløpsrør nærmer seg.
- Det er ikke behov for utbedringstiltak siden anlegget fungerer i dag, men ut ifra alder kan skader plutselig oppstå på eldre anlegg.

Manglende lokalisering av stakeluke medfører at det kan bli utfordrende å utføre rensing og utbedringer ved tette avløpsrør. Dette øker risikoen for tilbakeslag, oversvømmelser og skader på bygningsdeler ved eventuelle blokkeringer i avløpssystemet.
