# Tilstandsrapport

Boligbygg med flere boenheter

Bergfrueveien 10 A, 1663 ROLVSØY

Befaringsdato: 10.02.2026

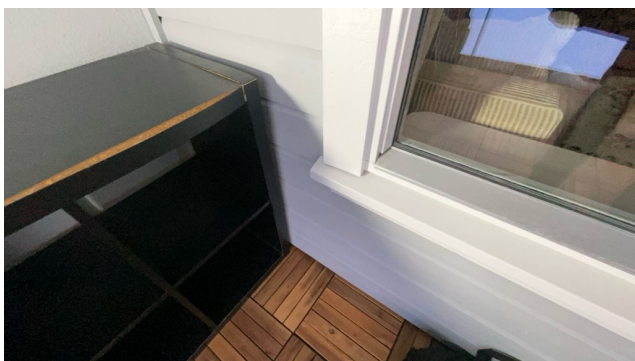
### TG 1 Vinduer

Vindu står godt beskyttet i innglasset balkong.

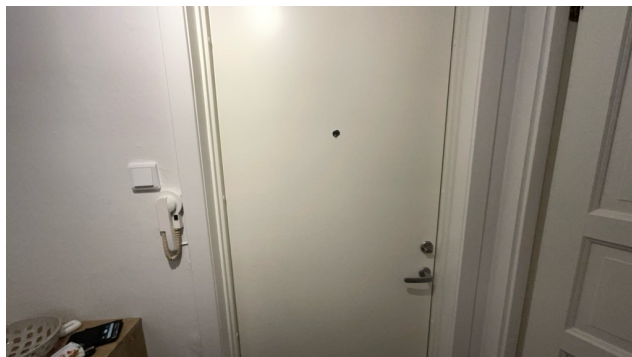
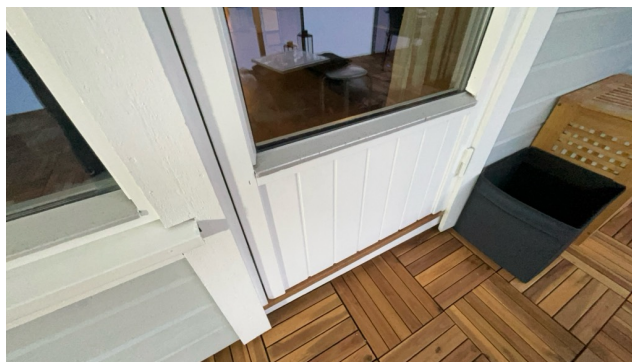
### TG 1 Dører

Entredør fra 2018  
Balkongdør fra 1996

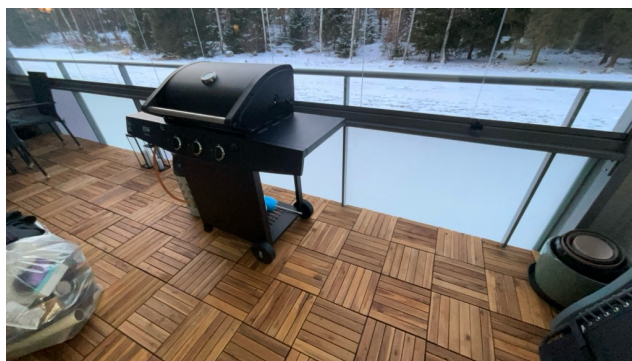
### TG 1 Balkonger, terrasser og rom under balkonger

Terrassefliser av tre fra 2025 over betonggulv  
Innglasset balkong

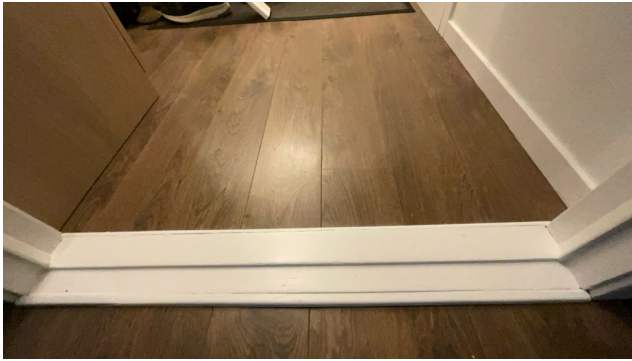
### TG 2 Overflater

Gulv i gang er løst mellom skjøter. Følgelig noe bevegelse i gulvet.

Ikke nødvendig med tiltak.

Når det skal utbedres bør gulv i gang skiftes.

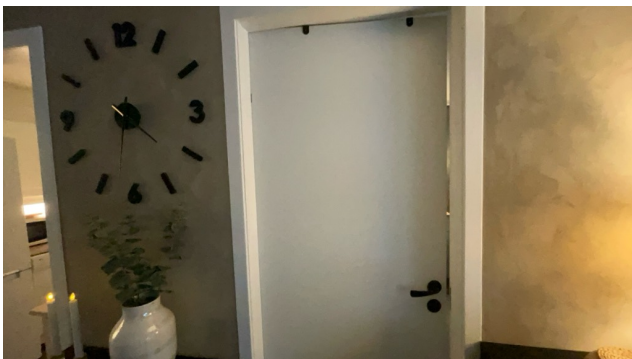
## ! TG 1 Innvendige dører

Dør til soverom er slett hvit og skiftet 2018

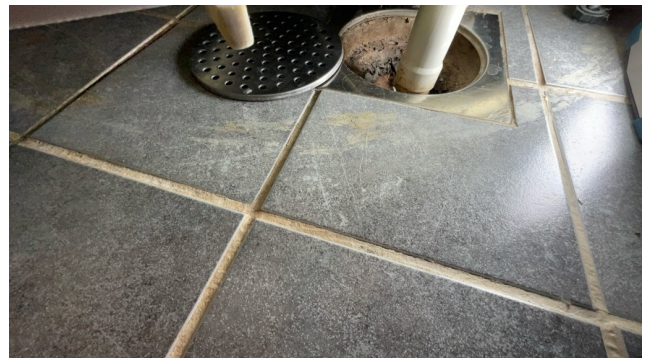
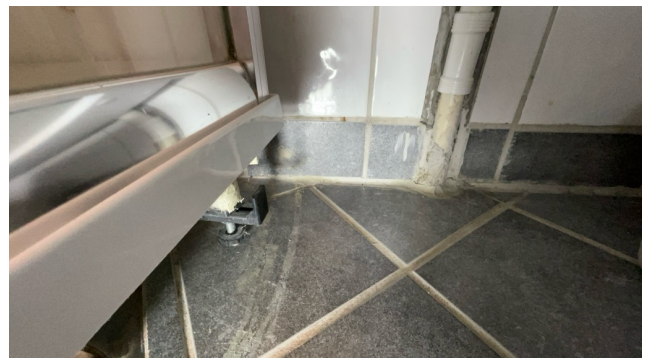
## ! TG 3 Generell

- Våtrommet må oppgraderes for å tåle normal bruk etter dagens krav.

Originalt støpejernsluk.

Det er på et tidspunkt lagt smøremembran og flis. Det er ikke kjent når dette er utført. Det er tilsynelatende smurt membran ned i sluk, men ses ingen klemring eller mansjett.

Som følge av dette settes våtrom til byggeforskrift før 1997. Dette gir automatisk TG3

- Manglende oppgradering av våtrommet medfører høy risiko for at konstruksjonene ikke vil tåle vanlig bruk av vann eller lekkasjer. Selv om det er dusjkabinett, er det fortsatt en betydelig risiko for at våtrommets konstruksjoner ikke tåler lekkasjer. Dette kan føre til fuktskader på tilstøtende konstruksjoner.

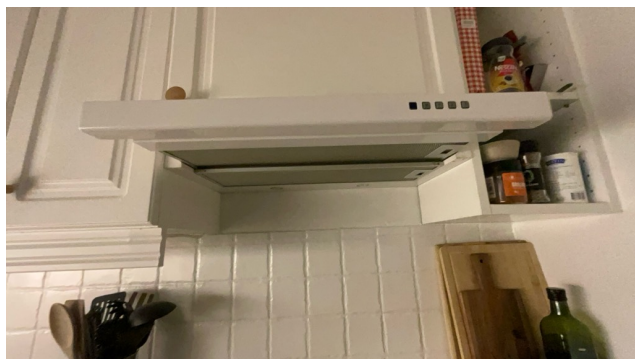
## TG 2 Avtrekk

- Det er kun kullfilterventilator på kjøkkenet og heller ikke andre forserte/mechaniske avtrekksløsninger fra kokesonen.

Det kan være at borettslag/sameie har egne vedtekter som hindrer montering av mekanisk avtrekk fra rommet, anbefalt tiltak må derfor avklares nærmere med styret i borettslag/sameie før det eventuelt kan gjennomføres.

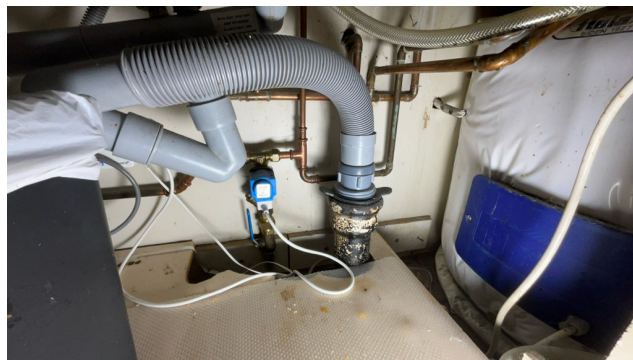
### TG 2 Vannledninger

- Mer enn halvparten av forventet brukstid er passert på innvendige vannledninger.

- Det er ikke behov for utbedringstiltak siden anlegget fungerer i dag, men ut ifra alder kan skader plutselig oppstå på eldre anlegg.

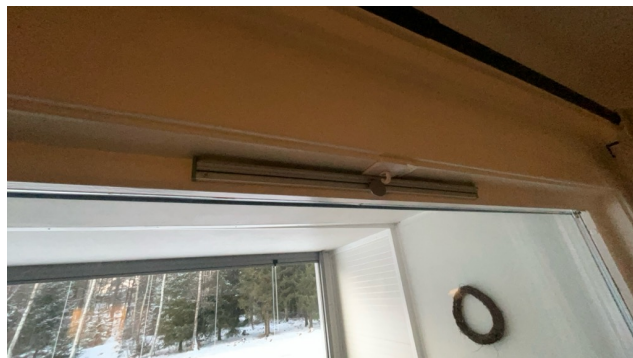
### TG 1 Ventilasjon

Ventiler i vegger

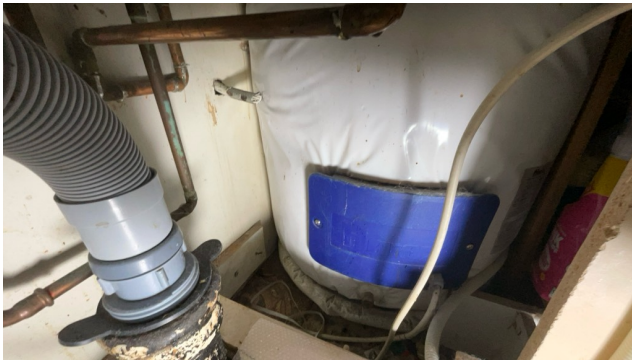
### TG 2 Varmtvannstank

- Det er påvist at varmtvannstank er over 20 år

- Det er ikke behov for utbedringstiltak siden tanken fungerer i dag, men ut ifra alder kan skader plutselig oppstå på eldre tanker.

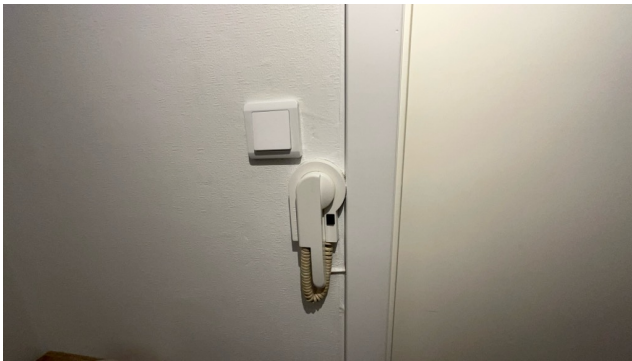
## ! TG 1 Andre installasjoner

Dørtelefon
