# Tilstandsrapport

Boligbygg med flere boenheter

Ilaveien 30, 1605 FREDRIKSTAD

Befaringsdato: 11.06.2024

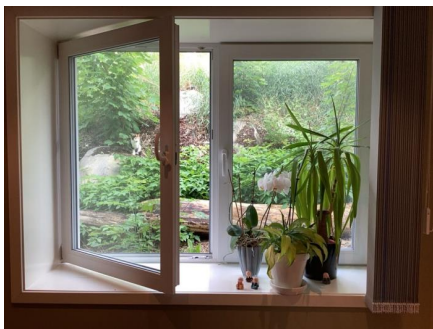
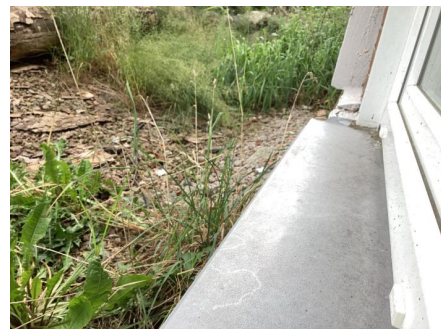
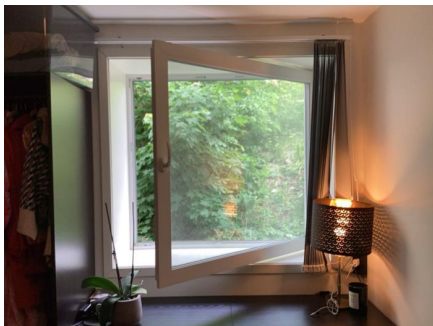
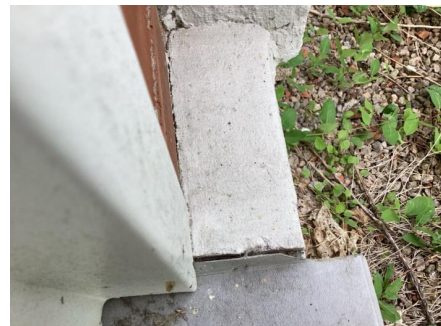
### **Vinduer**

- Det er avvik:

- Tiltak:

Lokal utbedring.

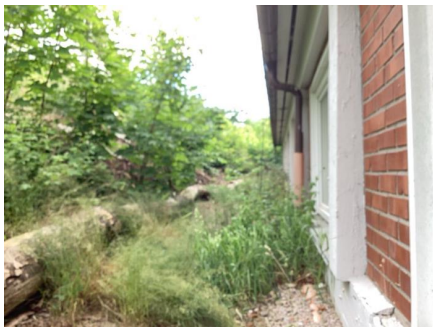
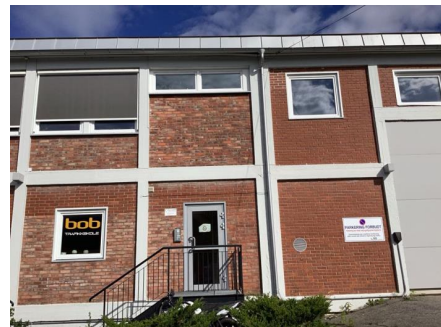
## TG 2 Andre utvendige forhold

Betong grunnmur.

- For å lukke avviket ihht NS 3600.2018 må det utarbeides en Tilstandsanalyserapport/vedlikeholdsplan for fellesdeler i bygget. Da dette er opp til borettslag/sameie å rekvirere er kostnadsestimat ikke satt.

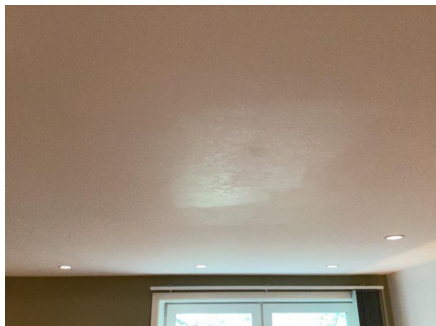
## TG 2 Overflater

- Det er avvik:

Det må gjøres tiltak for å lukke avviket.

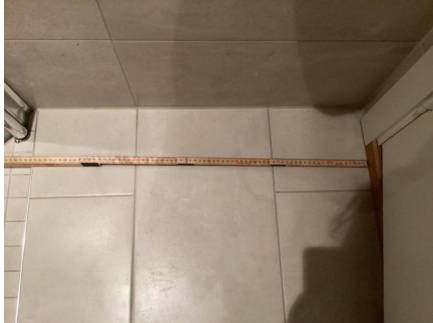
### ANDRE ETASJE > BAD/VASKEROM

- Det er vindu/dør med ikke fuktbestandige materialer i våtsonen (ved vask, dusj, badekar, osv.), løsningen eller byggematerialet er uegnet

- Uegnede materialer må fuktbeskyttes/utskiftes.
