Tilstandsrapport

Tomannsbolig

Strømsæthers vei 39 A, 1715 YVEN

Befaringsdato: 25.03.2026

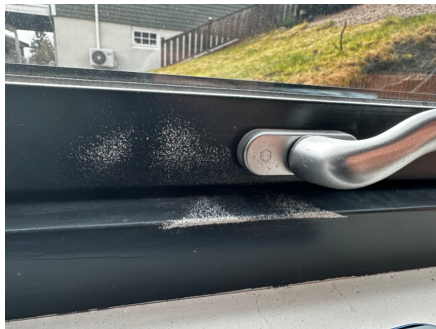
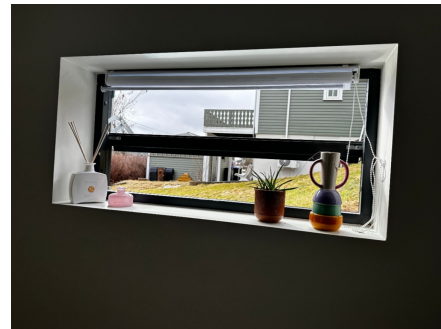
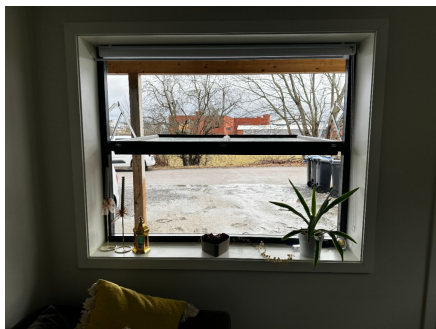
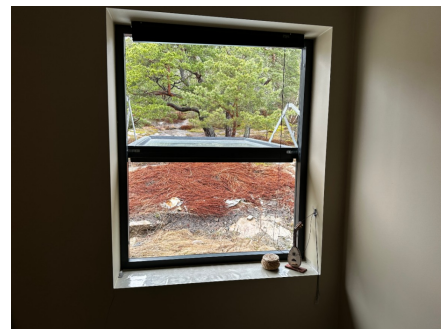
- Det er påvist avvik rundt innsettingsdetaljer.

Kjellervinduer er montert med vannbrettbeslag som har lite fall og stedvis motfall. Utførelsen gir ikke tilfredsstillende avrenning bort fra vinduskonstruksjonen.

Mangelfull fallutforming på vannbrettbeslag kan medføre at vann blir stående eller ledes inn mot vindu og tilstøtende konstruksjoner. Dette øker risikoen for fuktopptak, nedbrytning av materialer, råteskader og lekkasjer over tid.

Malingsrester på vindu

Det anbefales utbedring/omlegging av vannbrettbeslag slik at beslag får tilstrekkelig fall bort fra konstruksjonen for å sikre tilfredsstillende vannavrenning.

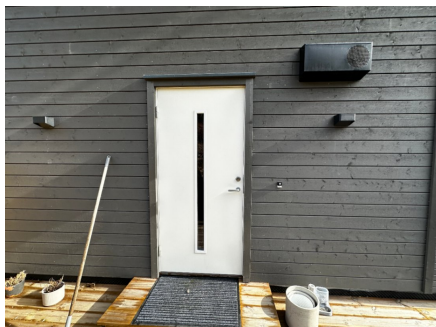
- Det er påvist avvik rundt innsettingsdetaljer.

Manglende terskelbeslag, noe som gir økt risiko for fuktinntrengning til innenforliggende konstruksjoner.

Manglende terskelbeslag øker risikoen for fuktinntrengning til innenforliggende konstruksjoner.

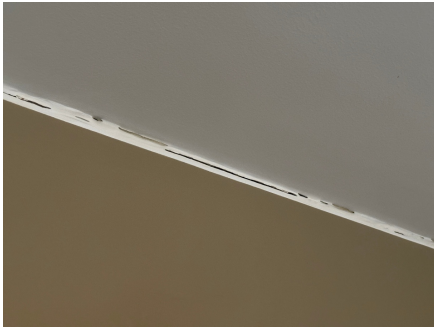
- Sprekk i vegg flater.
- Oppsprekning i fug i overgang vegg/tak
- Glipper i parketskjøter

Sprekker i fugemasse overgang tak/vegg

Den enkelte må vurdere behov for tiltak. Omfanget av tiltak vil være individuelt og bør vurderes ut fra ønsket bruksnivå og estetikk.

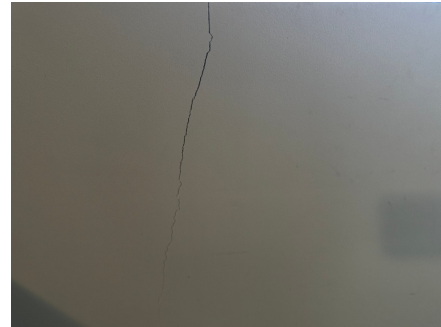
Sprekk i vegg overflate

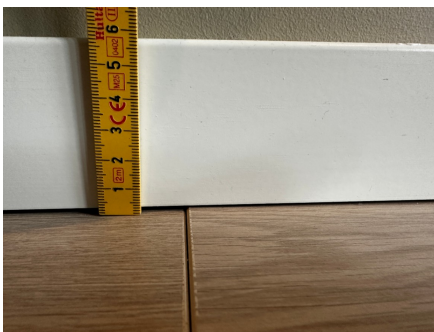
Parkettskjøter har glipper og ligger ikke jevnt/fluktende.

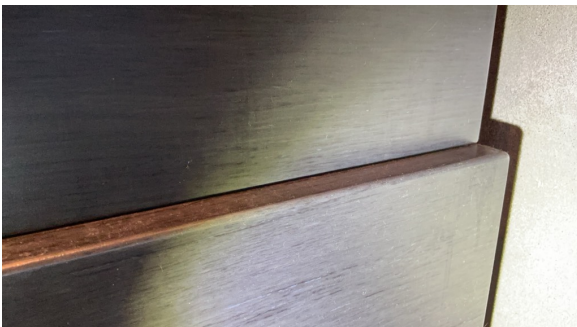
Skuffer har behov for justering.

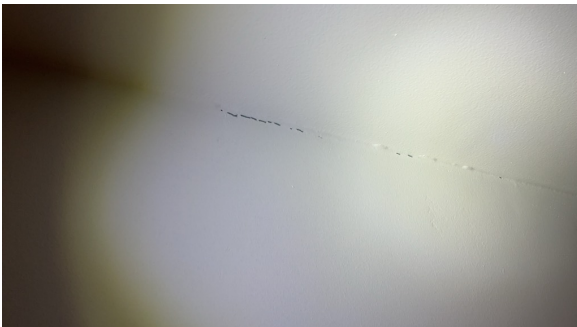
Sprekk i fuge overgang Tak/vegg

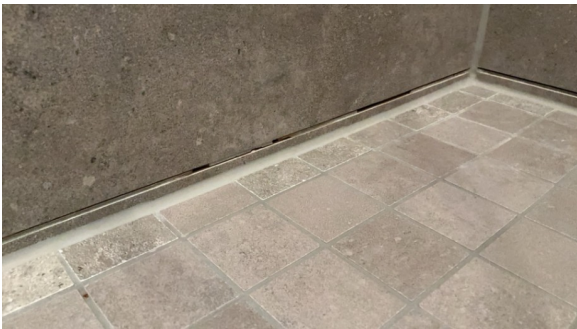
- Det er påvist at flisfuger har riss/sprekker.

Flisfuger har sprekker

- Fuger bør skiftes ut.

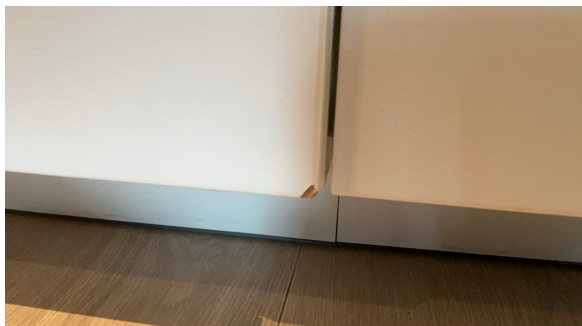
Skade på en kjøkkenfront

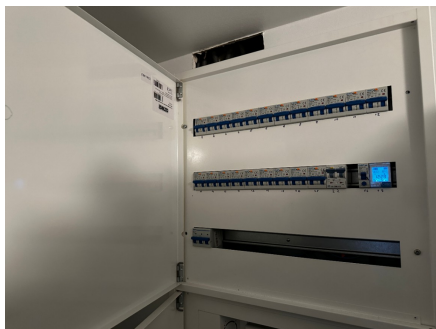
Det mangler kursfortegnelse i sikringsskapet.

Sikringsskap mangler kursbetegnelse.
