# Tilstandsrapport

Boligbygg med flere boenheter

Oskars gate 14, 1706 SARPSBORG

Befaringsdato: 07.01.2026

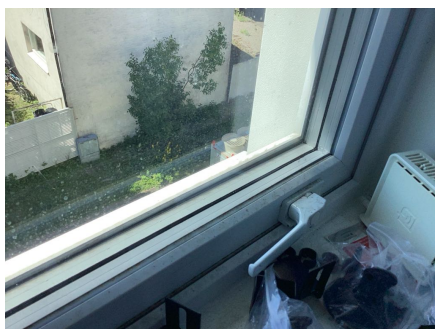
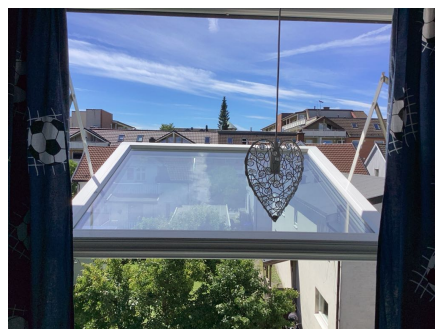
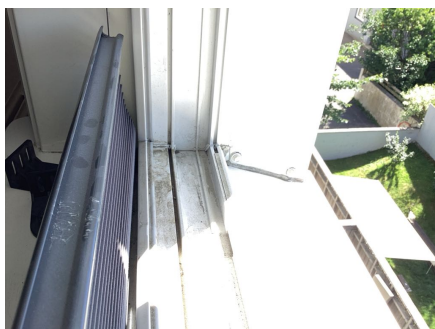
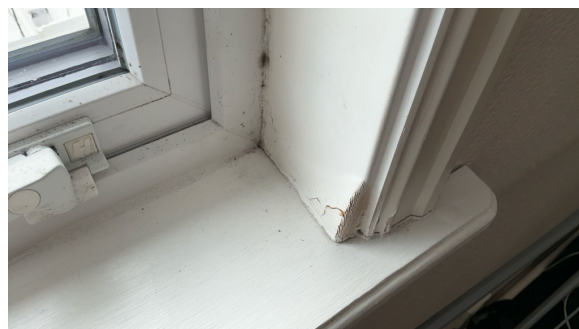
### TG 2 Vinduer

Misfarging på overflater.

Skadet foring.

Vedlikehold.

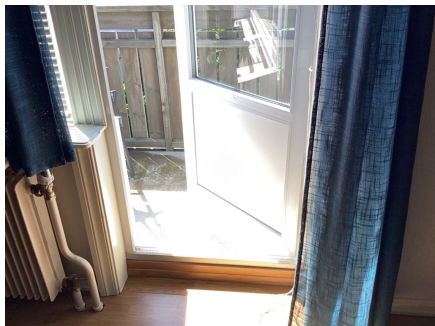
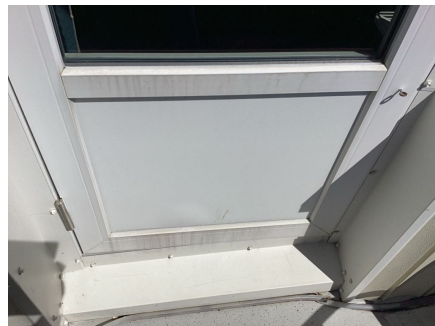
## TG IU Balkonger, terrasser og rom under balkonger

- Balkonger/terrasse er snødekt og derfor ikke nærmere vurdert.

- Det bør foretas nærmere undersøkelser av balkong/terrasser når den er snøfri.

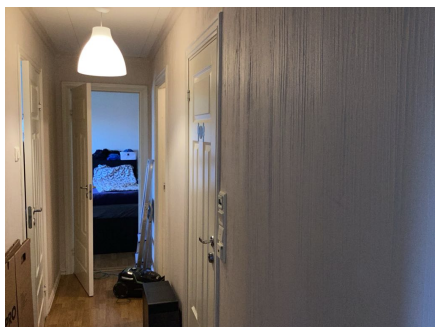
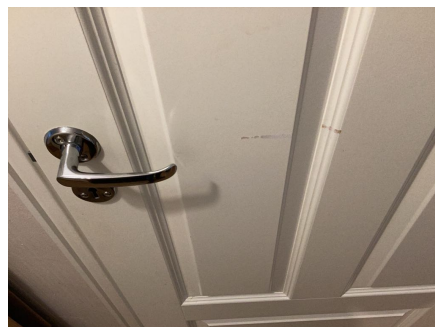
## TG 2 Innvendige dører

- Det er påvist avvik som tilsier at det bør foretas tiltak på enkelte dører.

Merker/skader på overflater.

- Enkelte dører må justeres.
- Det bør foretas tiltak på enkelte dører.

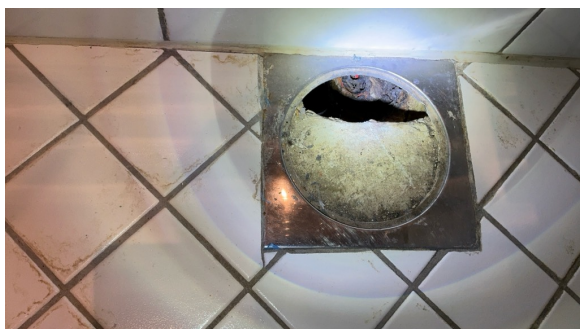
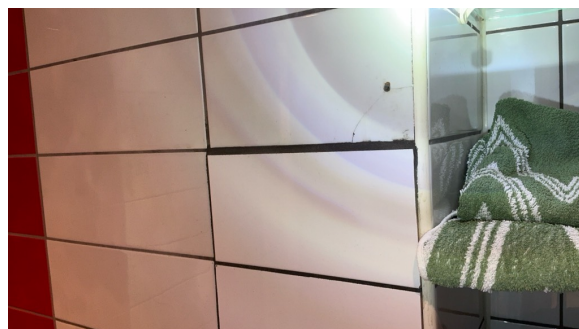
Med bakgrunn i at badet har sluk fra byggeår må badet påregnes oppgradert i tiden som kommer, dette med bakgrunn i at eldre rustne sluk uten klemring erfaringsmessig er mer utsatt for lekkasjer i overgang membran til sluk, i tillegg til at sluket i seg selv er over forventet levealder.

- Våtrommet må totalrenoveres. Alle forhold med tettesjikt, våtsone, sluk m.m. må dokumenteres.

**Kostnadsestimat: 100 000 - 300 000**

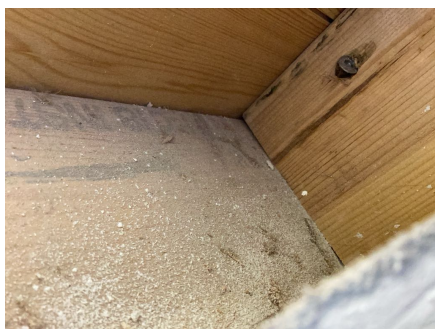
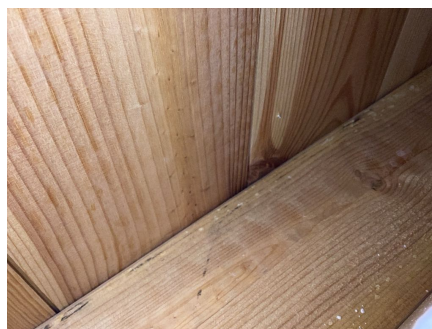
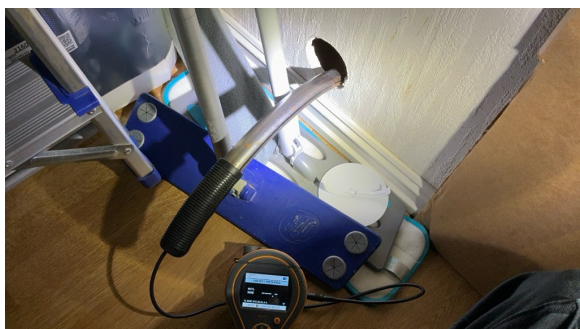
### TG 0 Tilliggende konstruksjoner våtrom

Hulltaking er foretatt uten å påvise unormale forhold. Hulltaking er foretatt ved/i Bod. Fuktkvotemåling (vekt%) i konstruksjonen ble målt til under 6.

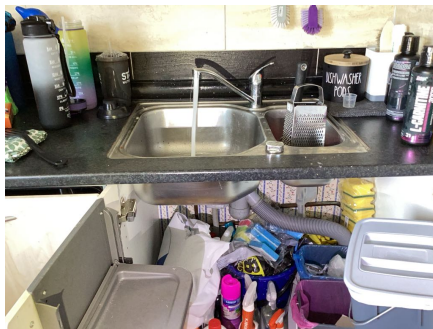
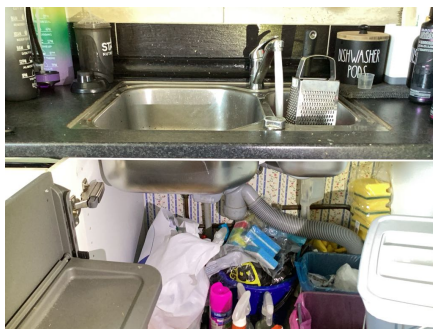
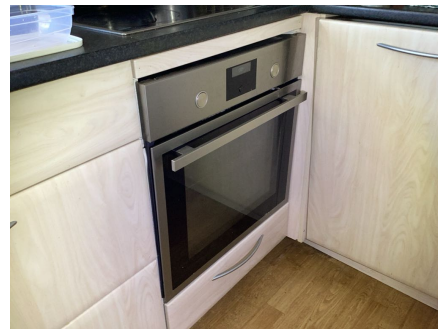
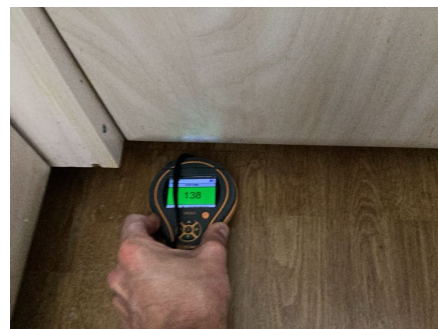
- Det er påvist at overflater har noe skader.

- Det må foretas lokal utbedring.

Justeringer.

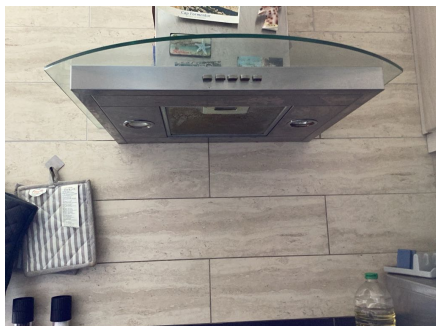
### TG 2 Avtrekk

- Det er avvik:

Utføre tiltak på vifte.

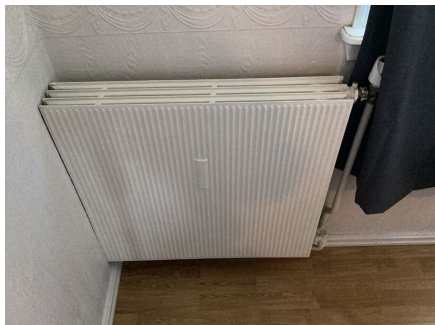
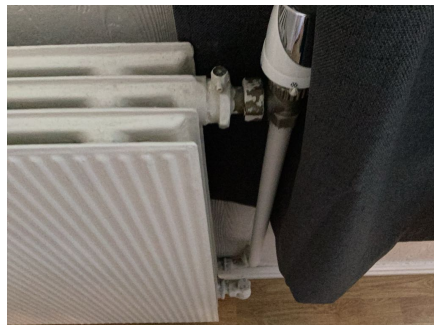
## ! TG 2 Vannbåren varme

Det er vannbåren varme til radiatorer.

- Det er ikke behov for utbedringstiltak siden anlegget fungerer i dag, men ut ifra alder kan skader plutselig oppstå på eldre anlegg.
