Tilstandsrapport

Vadbenken 17 A, 1680 SKJÆRHALDEN

gnr. 3, bnr. 70, snr. 32

Boligbygg med flere boenheter - Byggeår: 2004

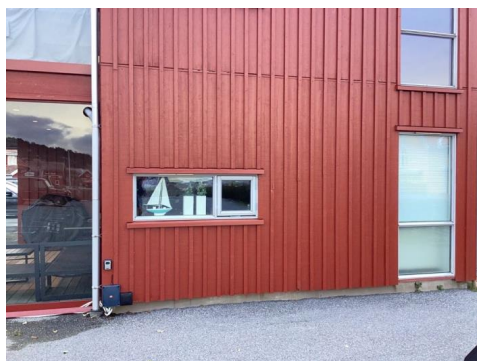
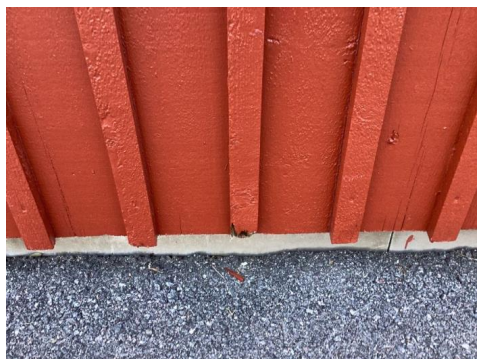
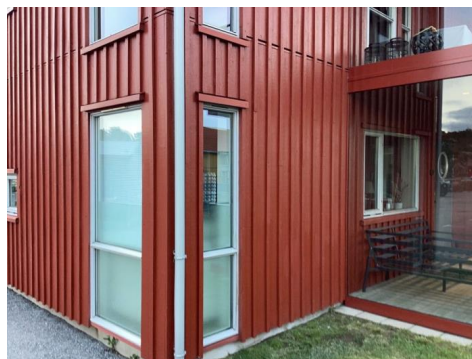
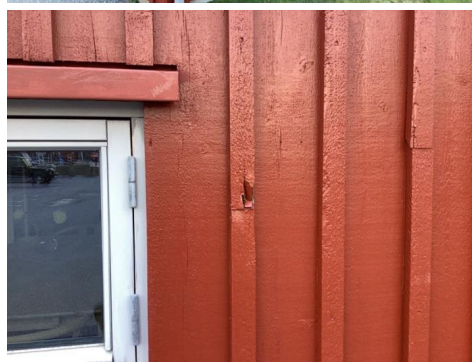
Veggkonstruksjon

TG 2

Veggene har bindingsverkskonstruksjon fra byggeår. Fasade/kledning har stående bordkledning.

- Det er ingen eller liten lufting i nedre kant av kledning mot grunnmur. Det er registrert lokale råteskader i kledning.

- Det bør foretas tiltak for å bedre lufting av kledningen. Råteskadet trekledning må skiftes ut.

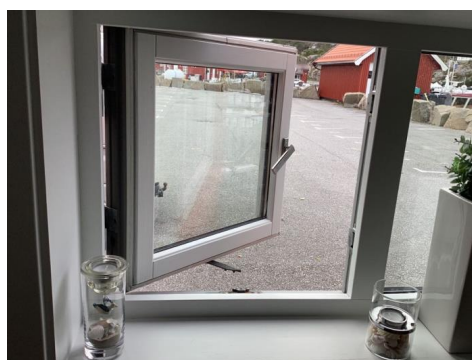
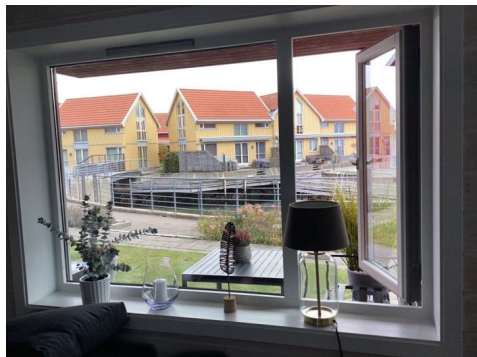
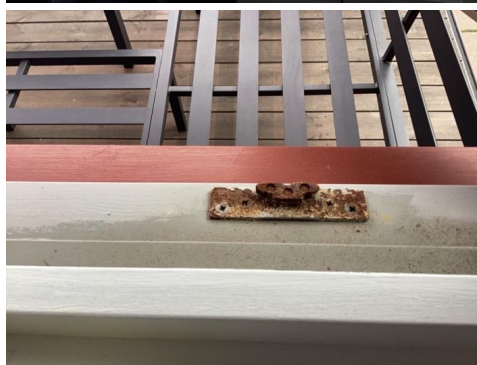
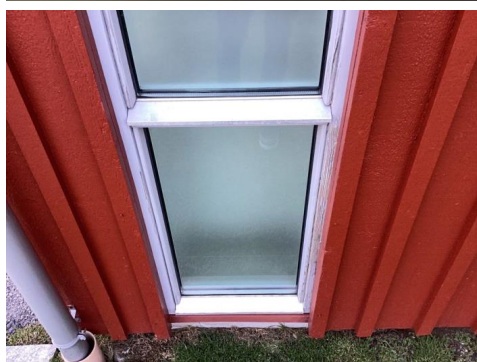
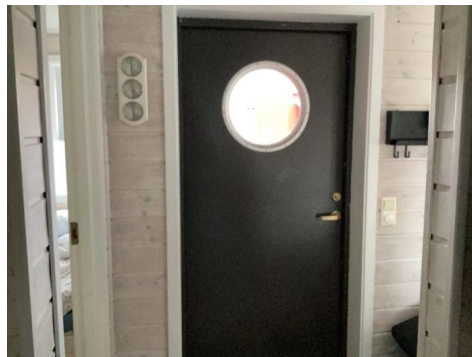
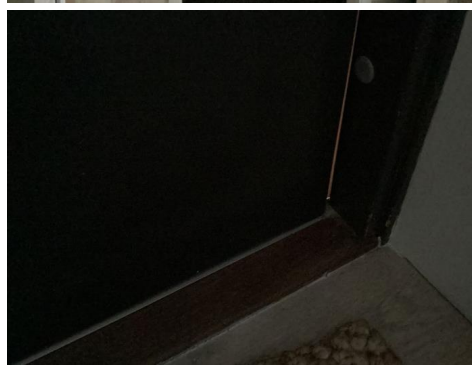
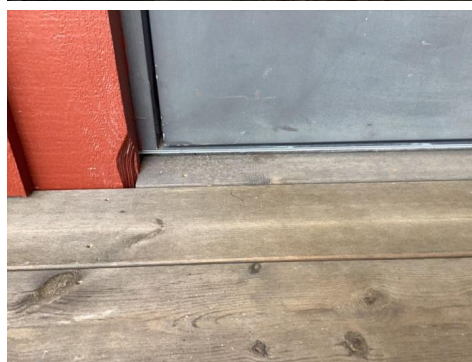
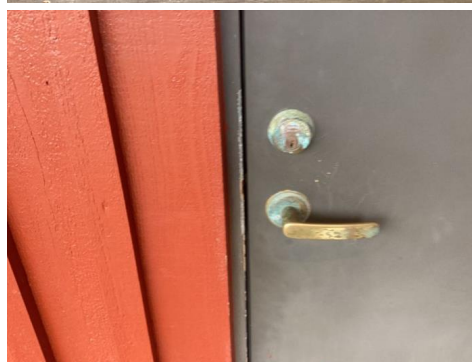
Vinduer

TG 2

Vindu på soverom har behov for justering og smøring.
Etterslep av vedlikehold.

Lokal utbedring.
Vedlikehold.

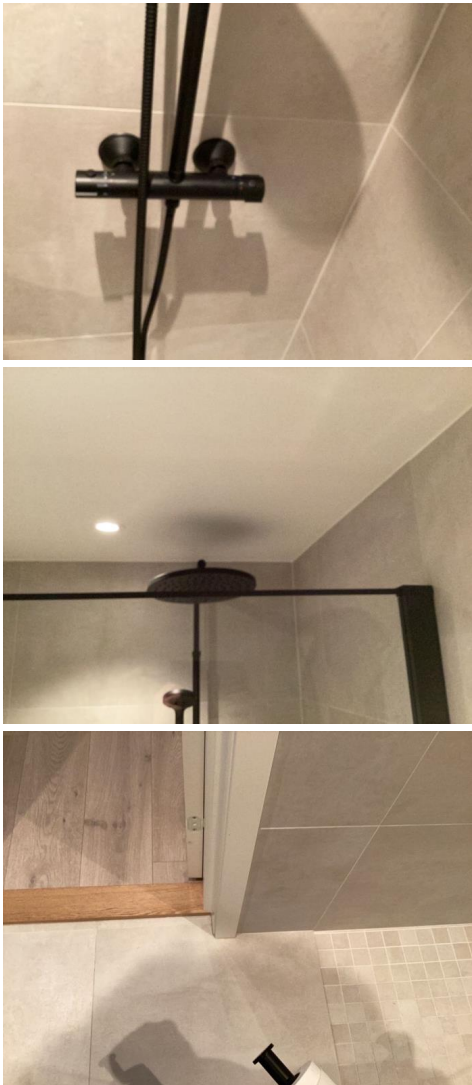
TG 2

Veggene har fliser. Taket er malt.

- Det er vindu/dør med ikke fuktbestandige materialer i våtsonen (ved vask, dusj, badekar, osv.), løsningen eller byggematerialet er uegnet

- Uegnede materialer må fuktbeskyttes/utskiftes.

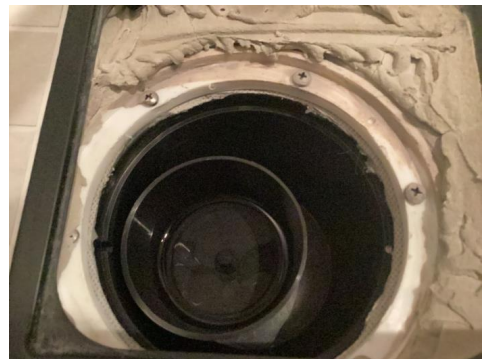
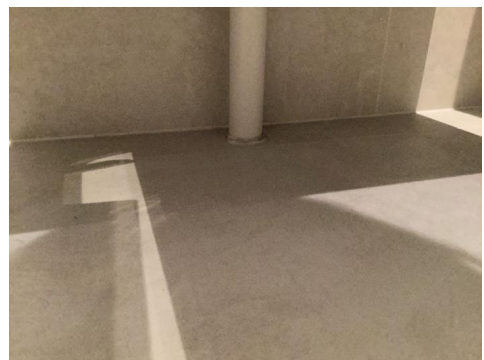
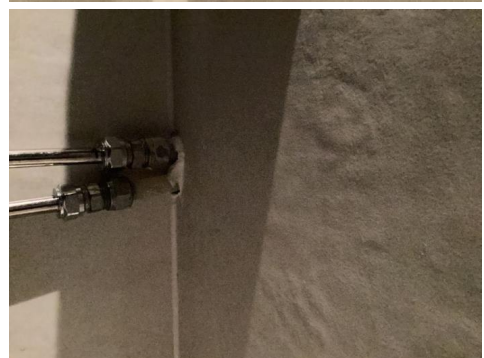
Sluk, membran og tettesjikt

TG 2

Det er plastsluk og smøremembran med ukjent utførelse.

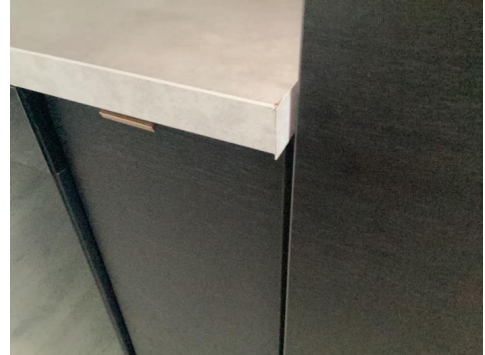
Lite skade på kant.

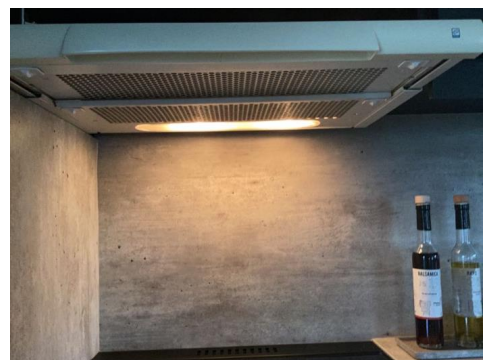
Avtrekk

TG 2

Det er kjøkkenventilator med avtrekk ut.

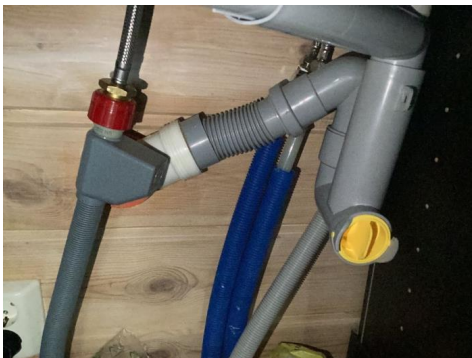
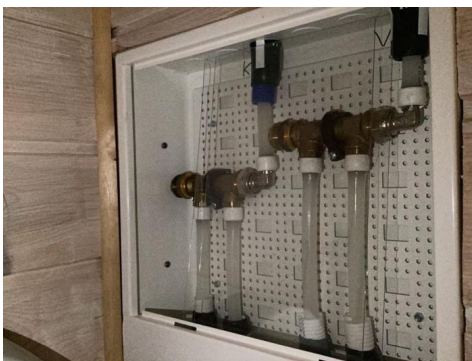
Lite rørskap mangler merking.

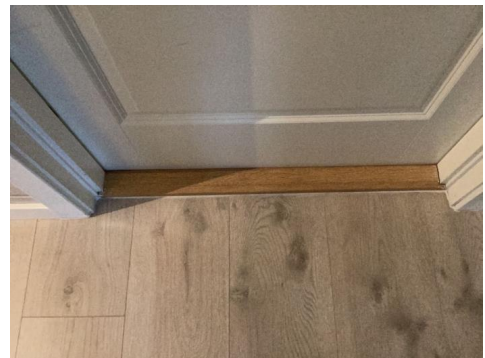
Ventilasjon

TG 2

Boligen har naturlig ventilasjon.

- Det er påvist begrenset ventilering/luftgjennomstrømming.
