# Tilstandsrapport

📍 Smedens gård 1, 1605 FREDRIKSTAD

# gnr. 201, bnr. 127

Rapportdato: 21.09.2023

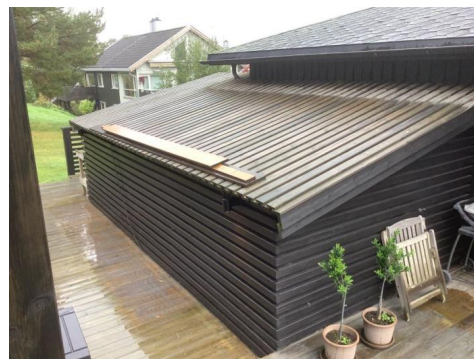
Tretak på bod på terrassen.

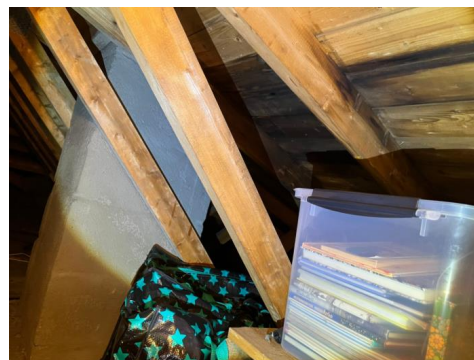
Fuktmerker på undertaket ved pipen.

Pappen har ingen synlige skader, men noe slitte overflater og mose. Det er fuktmerker på undertaket ved pipen. Eier opplyser at dette er fra en gammel vannlekkasje.

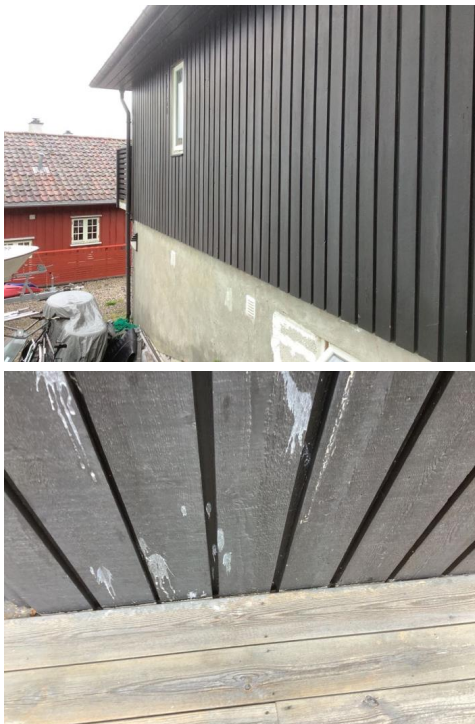
Ytterveggene har stående kledning.  
Antatt stedevervkonstruksjon med isolasjon.  
Kledningen er generelt godt vedlikeholdt, men har ikke montert musesikring.

Terrasebord ligge tett inntil kledningen.

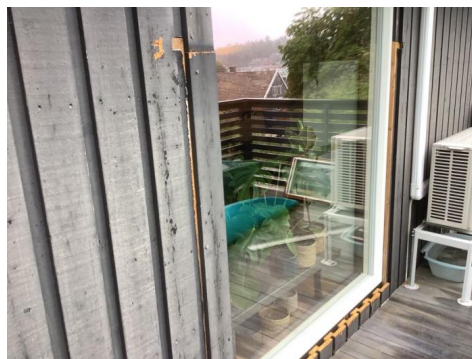
- Det er påvist avvik rundt innsettsdetaljer.

- Det bør gjøres tiltak for å lukke avviket.

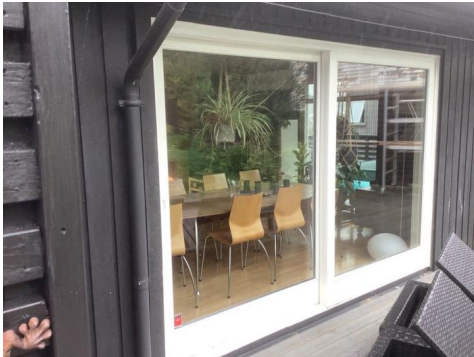
Eldre heveskyvedør.

- Karmene i dører er værslitte utvendig og det er sprekker i treverket.

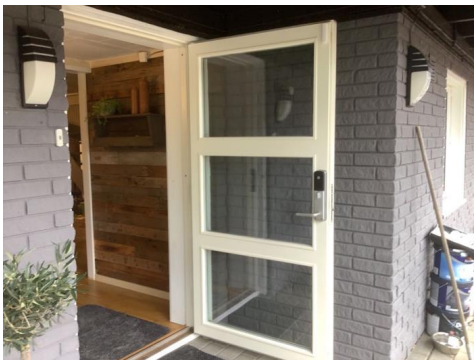
Hoved ytterdør med store glassflater.

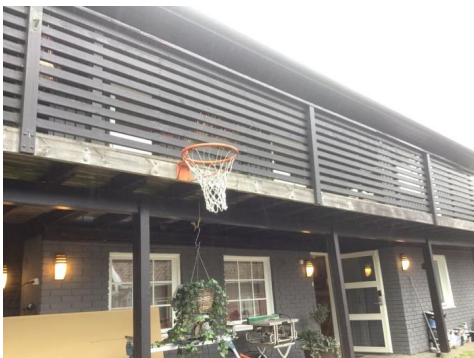
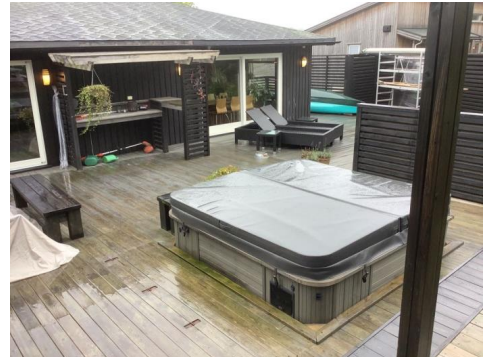
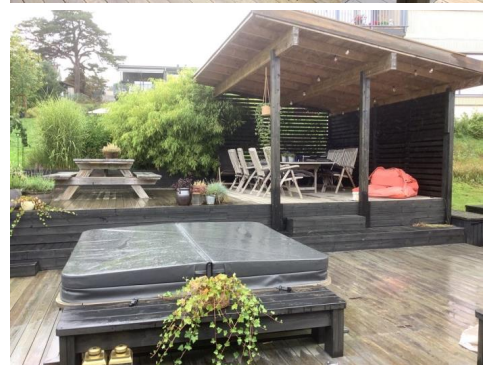
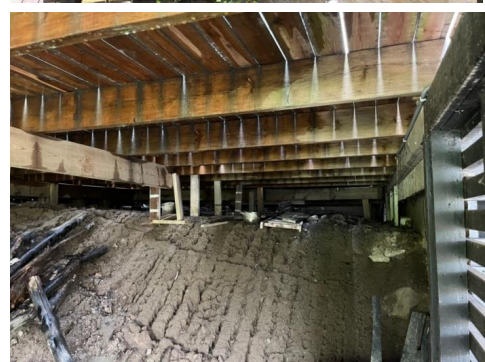
Det er ikke tilfredsstillende understøtte på terrassen.

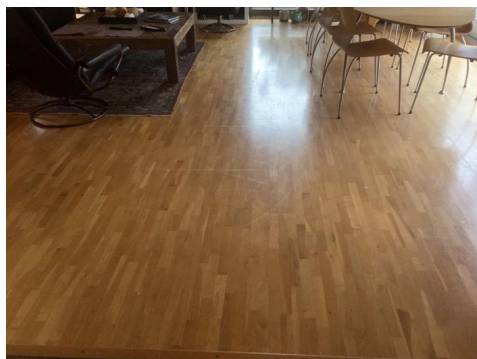
Det er noe bruksslitasje på overflatene.  
Noe overflatebehandling eller utskifting bør påberegnes.  
Det gjenstår noe arbeider på enkelte innvendige overflater.

- Overflater har en del slitasjegrad utover det en kan forvente.

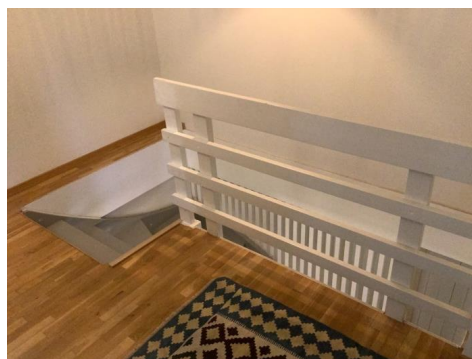
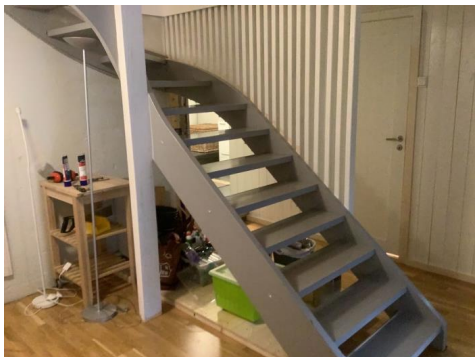
Malt innvendig trapp med åpne trinn.

- Åpninger i rekkverk er større enn dagens forskriftskrav til rekkverk i trapper.

- Åpninger er såpass store at det ut ifra sikkerhetsmessige forhold anbefales å lage mindre åpninger.
- Rekkverk må monteres for å lukke avviket.

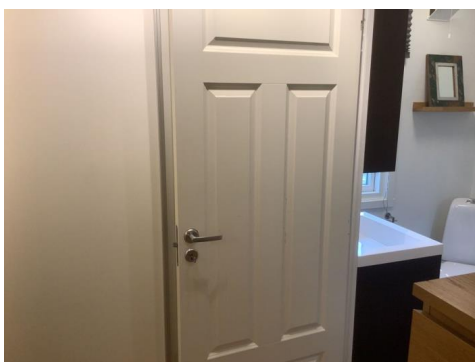
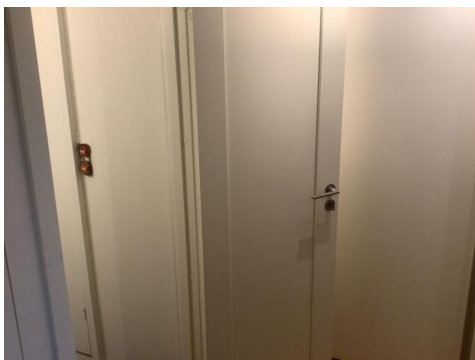
- Enkelte av innvendige dører har en del slitasje.

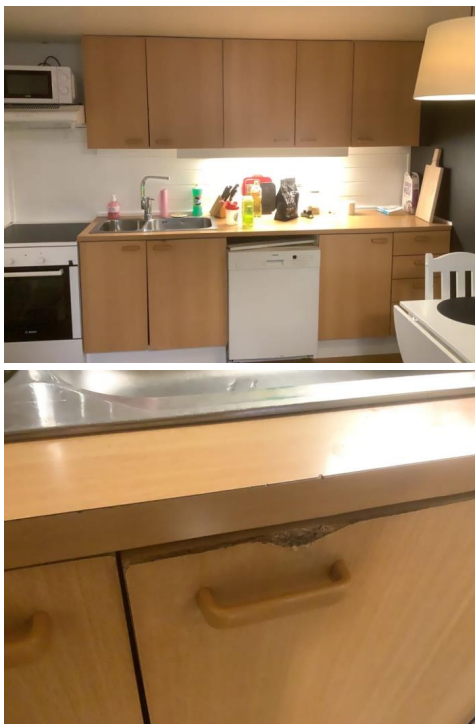
- Det er påvist skader på overflater/kjøkkeninnredning utover normal slitasjegrad.

Det er skader på enkelte skapdører.

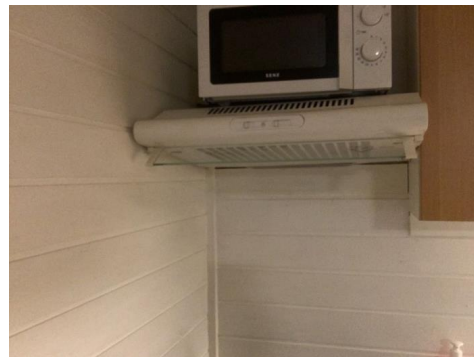
Det er montert avtrekksvifte over komfyr/platetopp.

- Det er kun kullfilterventilator på kjøkkenet og heller ikke andre forserte/mekaniske avtrekksløsninger fra kokesonen.

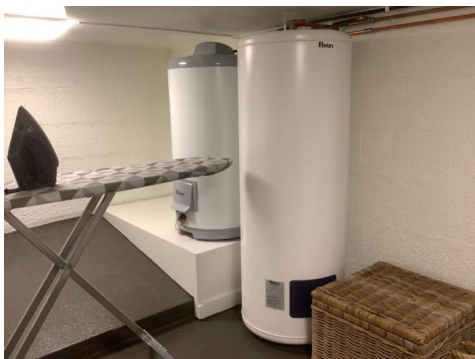
Varmtvannstankene er plassert i den ene boden, og er på 200 og 300 liter.

- Det er ikke påvist tilfredsstillende avrenning eller annen kompensering fra varmtvannstank.

- Det bør etableres tilfredsstillende avrenning eller lekkasjesikring ved varmtvannstank.

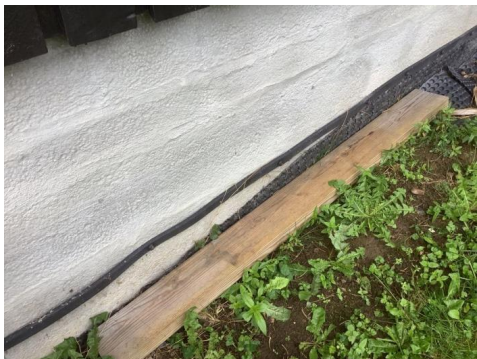
Dreneringen er en lukket konstruksjon, og er ikke sjekket under bakkenivå.

- Mer enn halvparten av forventet levetid på drenering er overskredet.
- Det er avvik:

Mangelen bør utbedres.

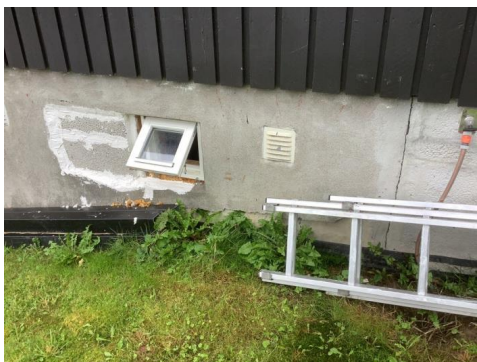
- Grunnmuren har sprekkdannelser.
- Det er påvist andre avvik:

Det er sprekk vertikalt mellom eksisterende grunnmur og tilbygg, samt manler noe puss ved siden av et lite vindu.

- Det må foretas tiltak for å lukke avviket.
