# Tilstandsrapport

Boligbygg med flere boenheter

Olsokveien 50, 1727 SARPSBORG

Befaringsdato: 17.02.2025

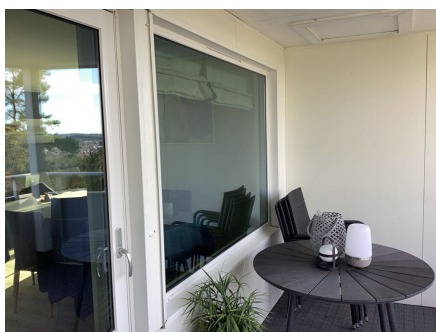
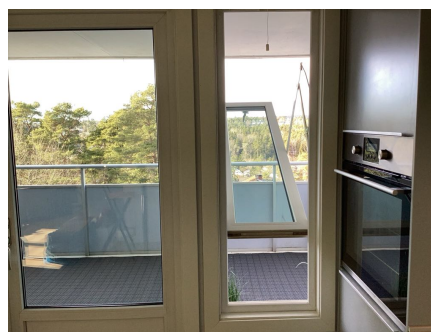
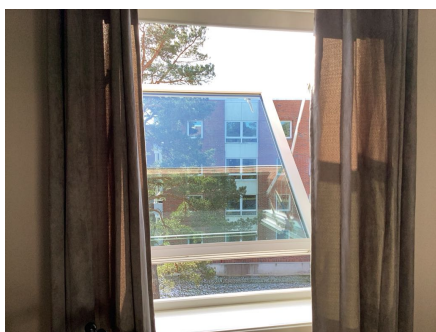
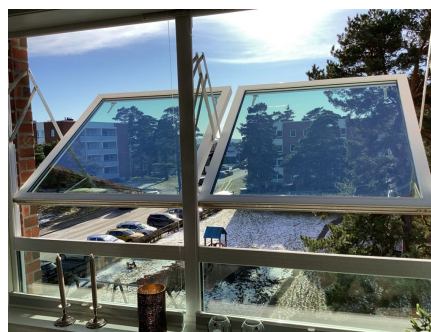
- Det er avvik:

Justering.

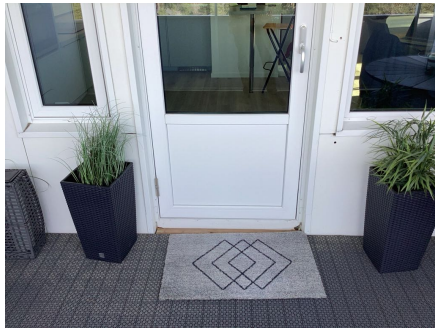
## TG 2 Balkonger, terrasser og rom under balkonger

Balkong oppført trekonstruksjoner.  
Rekkverk i plate og aluminiumskonstruksjon.  
Overliggende plastfliser.

- Det er avvik:

Ytterligere undersøkelse.

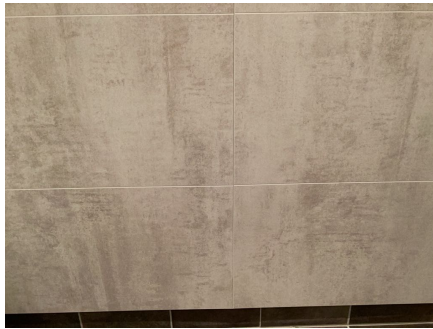
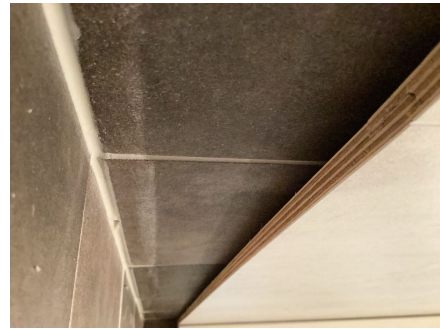
### TG 2 Overflater Gulv

- Det er påvist avvik i fallforhold til sluk i forhold til krav i forskrift på byggetidspunktet.

Det må gjøres ytterligere undersøkelse.  
Innhent dokumentasjon om mulig.

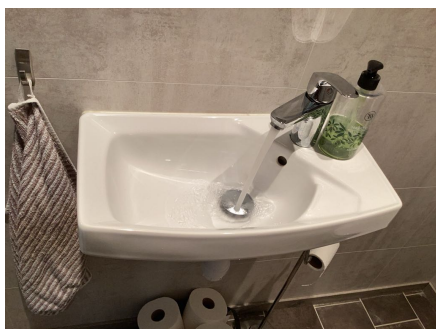
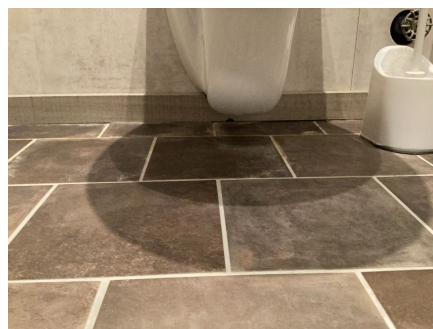
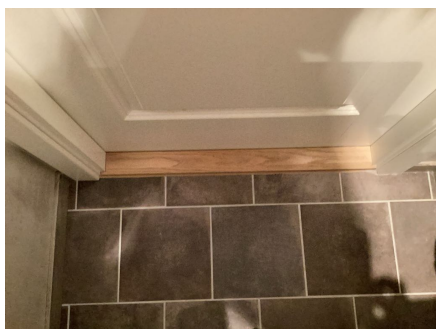
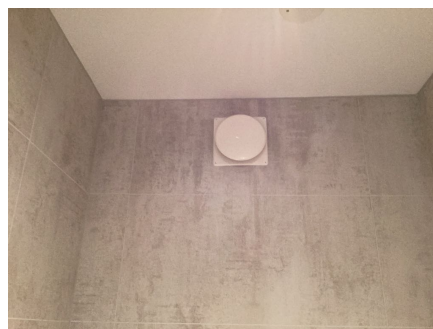
### Vannledninger

- Det er avvik:

Det er ikke behov for utbedringstiltak siden anlegget fungerer i dag, men ut ifra alder kan skader plutselig oppstå på eldre anlegg.

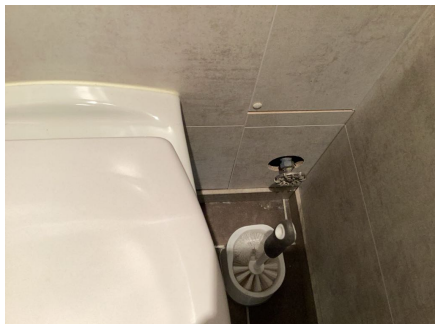
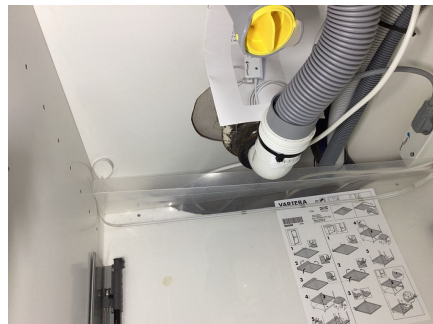
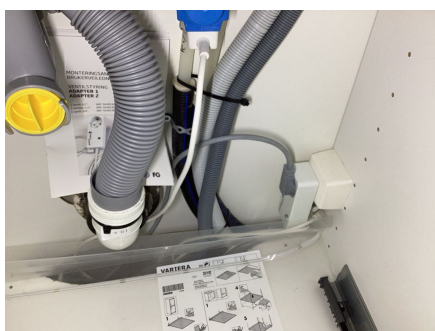
## ⚠ TG 2 Avløpsrør

Det er synlige avløpsrør av plast og soil.

- Det er avvik:

Det er ikke behov for utbedringstiltak siden anlegget fungerer i dag, men ut ifra alder kan skader plutselig oppstå på eldre anlegg.

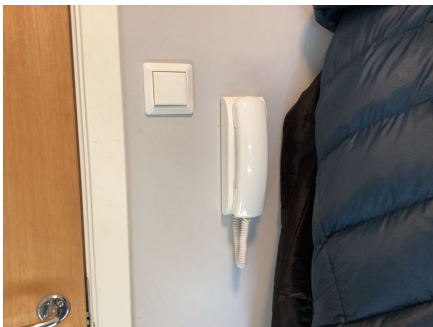
## TG 3 Elektrisk anlegg

Det må forventes at det kan komme påkostninger på et eldre anlegg.

**Kostnadsestimat: Under 10 000**

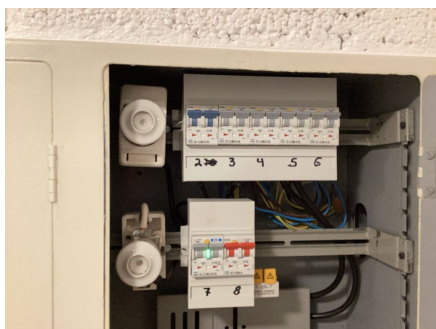
Merk at deksel over hovedsikring er satt på i etterkant av befæringsdato
