# Tilstandsrapport

Kjedehus

Vestbyveien 11 A, 1734 HAFSLUNDSØY

Rapportdato: 03.06.2026

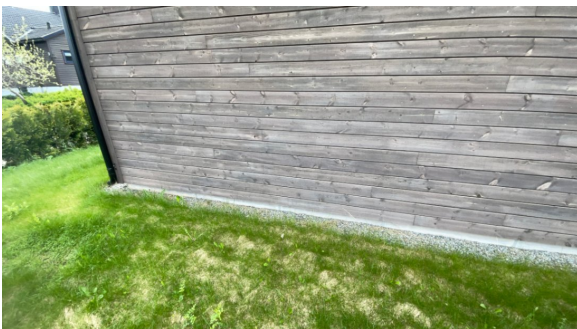
Manglende eller utilstrekkelig bortledning av vann fra taknedløp kan føre til økt fuktbelastning mot grunnmur og fundament. Over tid kan dette medføre fuktinntrengning i konstruksjonen, og redusert levetid på grunnmur. I tillegg kan konsentrert vannavrenning føre til utvasking og bortskylling av masser inntil grunnmur, noe som kan gi setninger, redusert stabilitet og økt belastning på eventuell drenering.

- Det bør lages system for bortledning av vann fra taknedløp ved grunnmur.

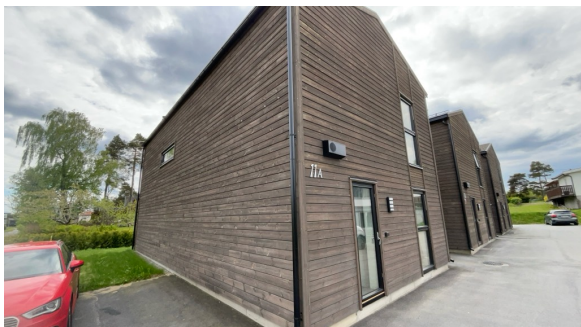
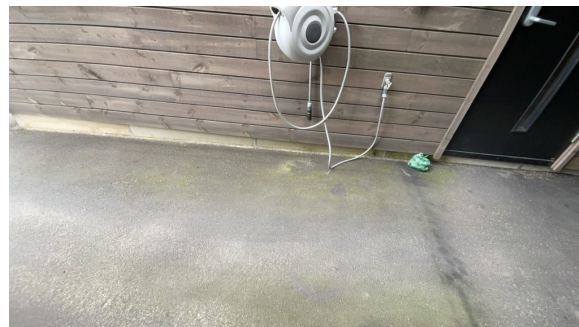
Kledningen har økt risiko for fuktpåkjenning fra regnsprut, snøsmelting etc. Viktig med overflatebehandling og eventuelt holdes fri for snø.

Manglende musesperre i nedkant av kledning øker risikoen for at gnagere og smådyr kan ta seg inn i veggkonstruksjonen. Dette kan medføre skader på isolasjon og konstruktive materialer, samt gnagskader på elektriske installasjoner.

Kledning nærme terreng.

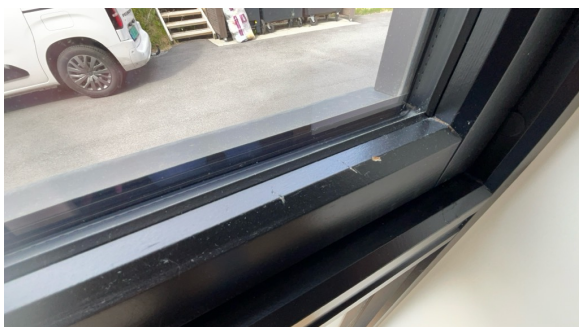
Bruksmerker

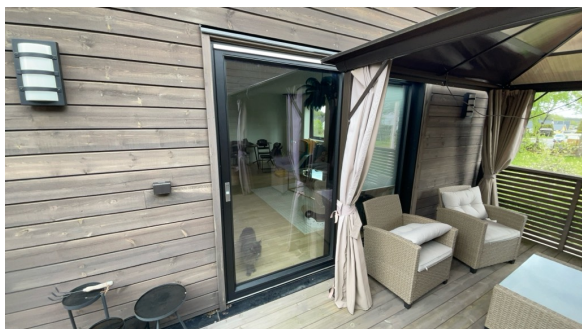
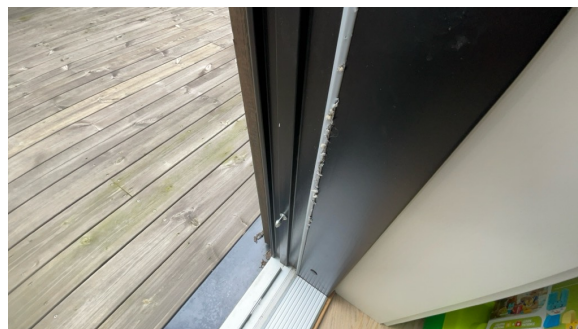
Tettelst har kloreskader etter husdyr.

Tettelst har kloremarker etter husdyr. Skifte skadet tettelst for å opprettholde funksjon og utseende.

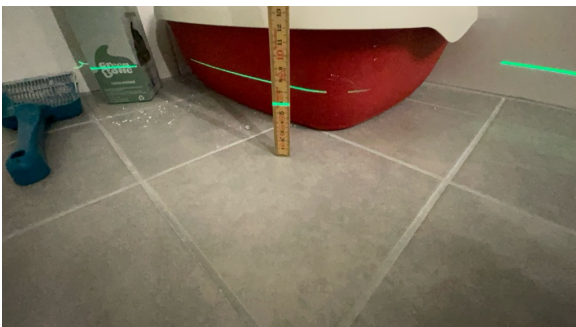
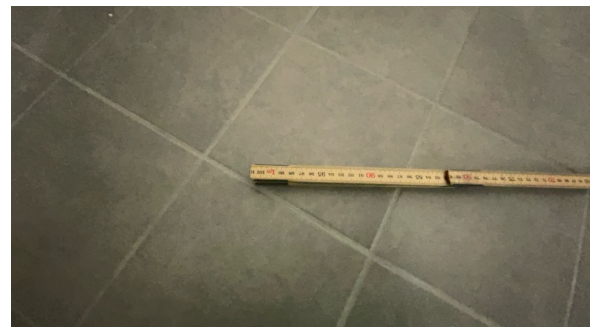
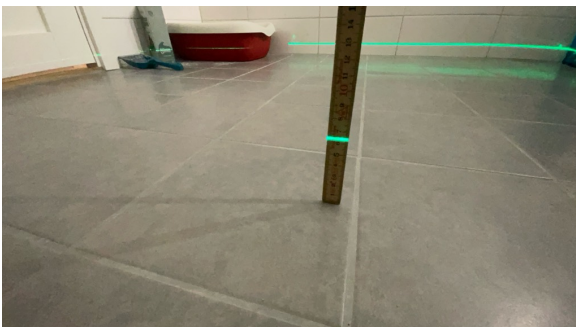
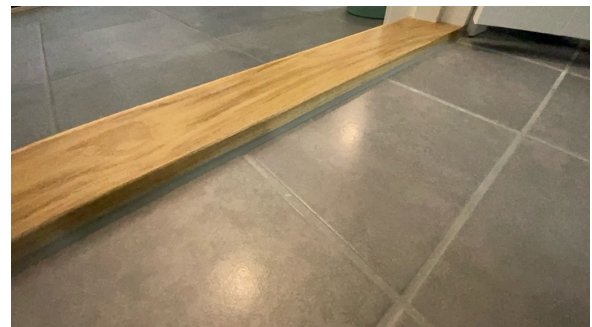
- Det er påvist avvik i krav til høydeforskjell/fall-løsning på våtrommet.

- Til tross for avviket i fall/høydeforskjell til sluk, vil gulvet fortsatt kunne lede vann mot sluket, men med redusert effektivitet. Dette kan potensielt øke risikoen for vannansamling i enkelte områder av badet.

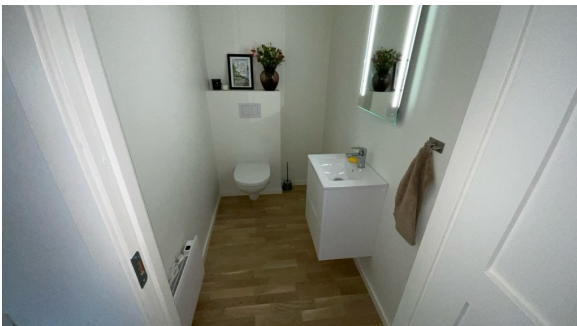
- Det er ikke påvist tilfredsstillende løsning for å synliggjøre lekkasje fra innebygget sisterner.

- Det må gjennomføres ytterligere undersøkelser.
- Uten dreneringsløsning/lekkasjesikring kan lekkasjer pågå over lang tid uten å bli oppdaget. Dette kan føre til omfattende fuktskader i omkringliggende byggematerialer.

Det anbefales å undersøke om installasjonen er utført med lekkasjeindikering i henhold til gjeldende krav og produsentens anvisninger.

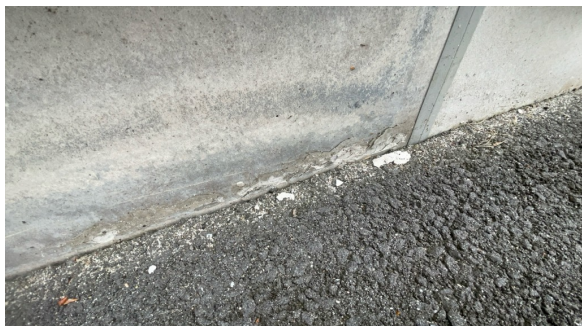
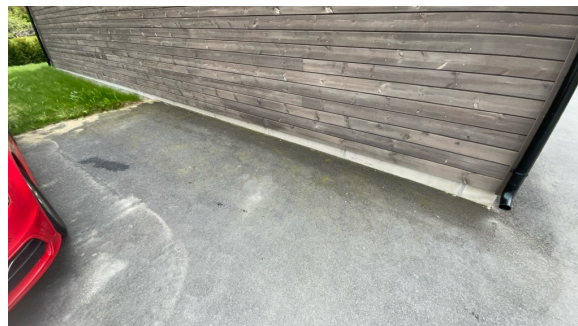
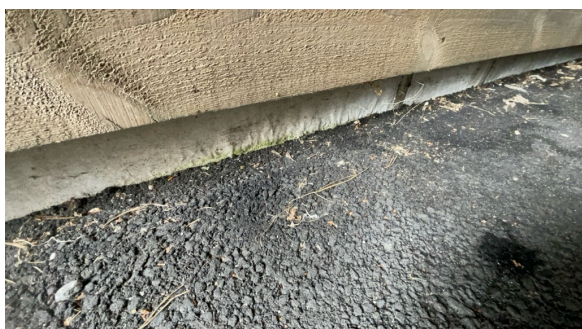
Lokalt litt forvitringsskader og fuktopptrekk i nedre del av ringmurselementet, og det anbefales vedlikehold/overflatebehandling som del av ordinært vedlikehold. Det anbefales samtidig å holde området langs grunnmuren rent og sørge for at overflatevann ledes bort fra konstruksjonen.

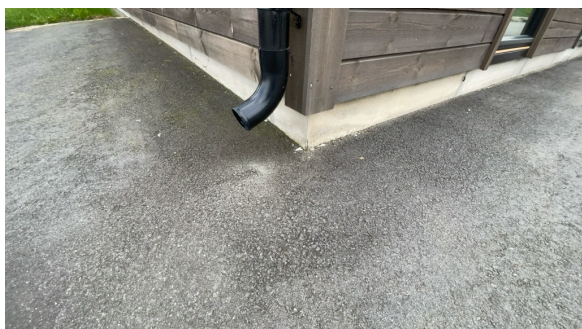
Manglende fall fra grunnmuren øker risikoen for fuktinntrenging og belastning på dreneringssystemet, samt risiko for skader på konstruksjonen over tid. Det anbefales å foreta terrengjusteringer slik at det etableres tilfredsstillende fall (1:50) minimum 3 meter ut fra grunnmur i samsvar med SINTEF Byggforsk sine anbefalinger.

- Det bør foretas terrengjusteringer.
