# Tilstandsrapport

Enebolig

Jotneveien 26, 1654 SELLEBAKK

Befaringsdato: 19.01.2026

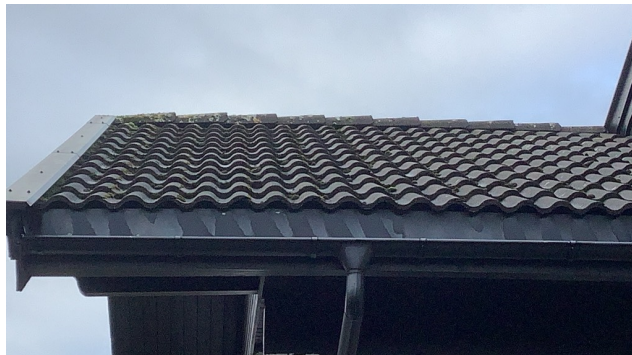
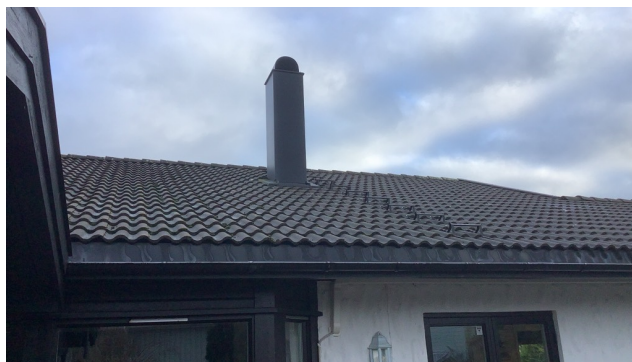
Mose på taksteinen bør fjernes slik at den ikke kan gro ned i takstein og papp. Materialet slites og eldes mye fortere. Slitte overflater kan føre til at taksteinen trekker mer vann. Dette kan føre til fuktskader på undertaket.

Pga alder bør taksteinen byttes.

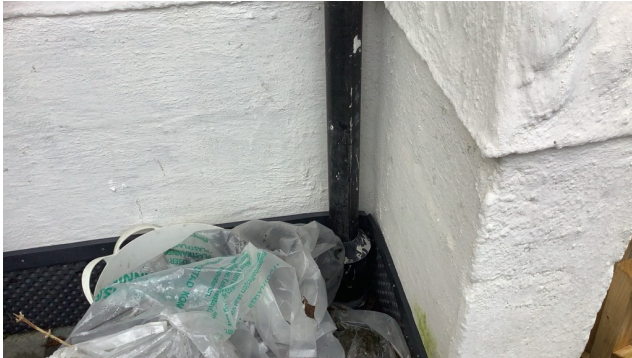
Eldre takrenner og nedløp kan føre til vannlekkasjer, og til at vann renner inn i konstruksjoner, og forårsaker skader.

Nedløp før til rør i bakken, men ukjent hvor disse er tilkoblet.

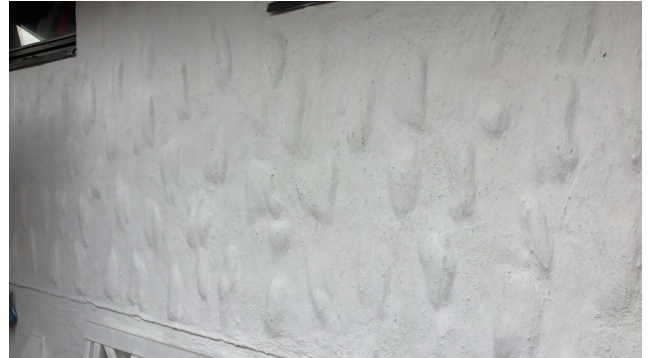
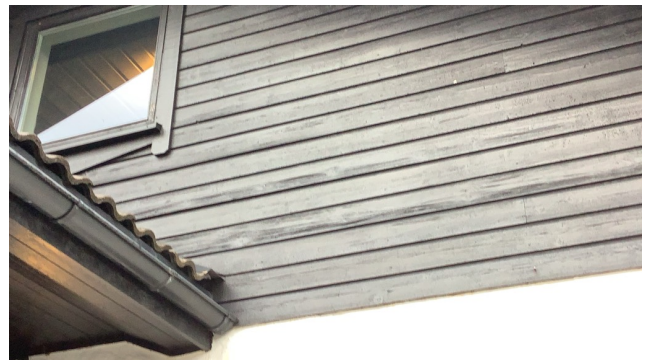
Kledningen har slitte overflater, sprekker og spredte råteskader

Sprekker i kledning kan føre til mer oppsug av vann, og råteskader.  
Kledning sprekker bør byttes. Råteskader i kledningen kan føre til underliggende fuktskader, og bør derfor utbedres.  
Det anbefales å bytte kledningen.

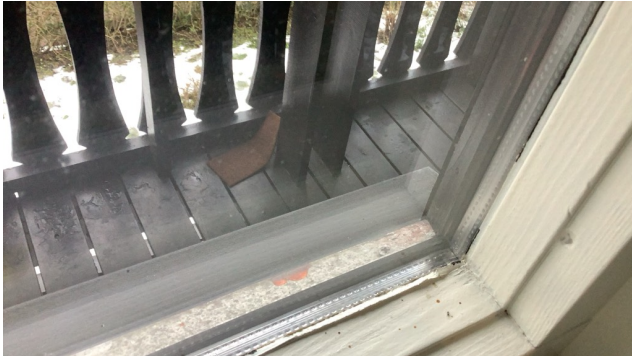
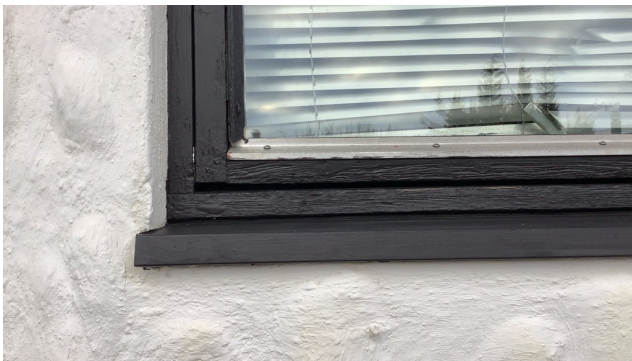
- Karmene i vinduer er slitte og det er sprekker i treverket.

Vinduene har slitte overflater og noe sprekker.

Tilstandsgrad 2 settes med hensyn til punktvis skader på overflatebehandlingen som medfører mindre reparasjoner og vedlikehold i henhold til NS 3600.

På grunn av alder bør vinduene og karmene kontrolleres jevnlig, og overflatebehandles ved behov for å forhindre oppsug av vann og råteskader. Manglende vedlikehold kan medføre redusert levetid og økt risiko for fuktskader i konstruksjonen.

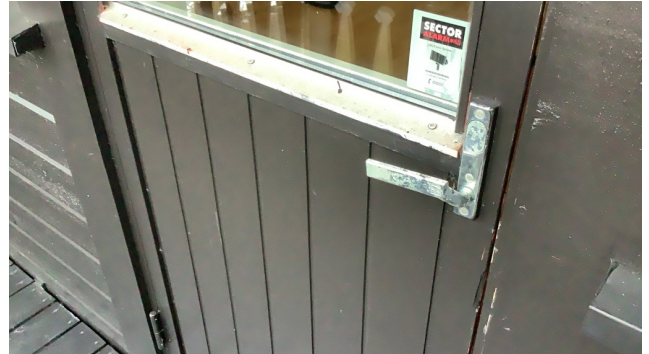
- Karmene i dører er værslitte utvendig og det er sprekker i treverket.

Tilstandsgrad 2 settes med hensyn til punktvis skader på overflatebehandlingen som medfører mindre reparasjoner og vedlikehold i henhold til NS 3600.

Slitte overflater kan føre til oppsug av vann, og råteskader. På grunn av alder bør dørene og karmene kontrolleres jevnlig, og overflatebehandles ved behov for å forhindre oppsug av vann og råteskader. Manglende vedlikehold kan medføre redusert levetid og økt risiko for fuktskader i konstruksjonen.

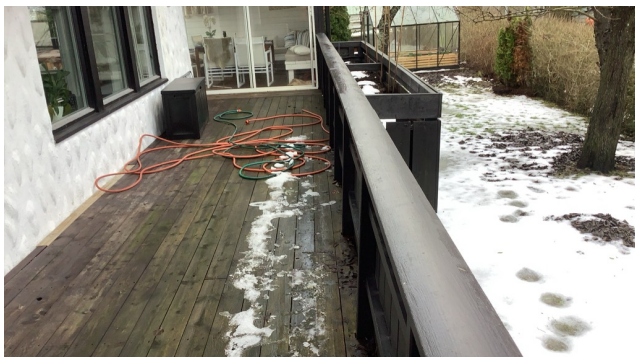
Skjevt rekkverk.

Rekkverket bør rettes.

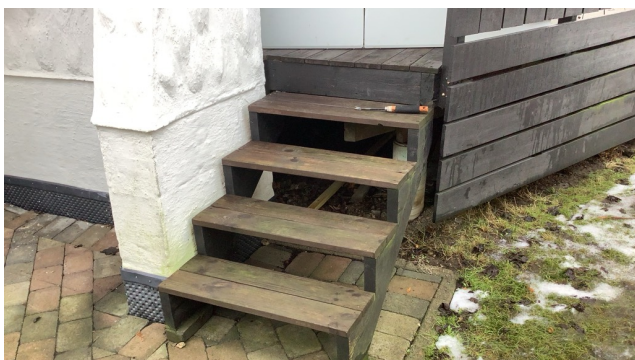
Rekkverk må monteres for å ivareta sikkerheten og forhindre fallulykker.  
Manglende rekkverk medfører økt risiko for personskade.

Det er ikke montert rekkverk på utvendig trapp.

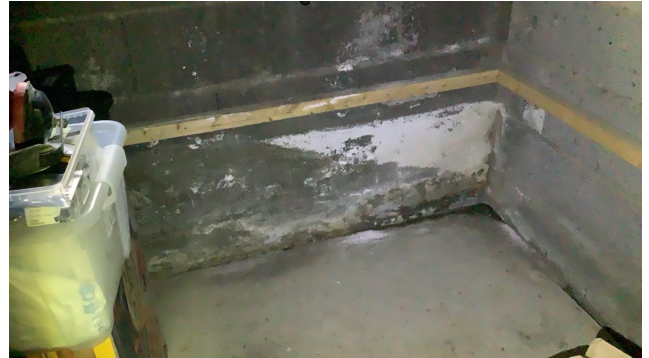
Fuktmerker på lecavegg i kjeller.

Det er observert fuktmerker på lecaveggene, og noe vann på bakken i krypkjelleren, samt fuktmerker på lecavegger i kjeller.

Det anbefales å foreta fuktsjekk med jevne mellomrom, og spesielt etter større nedbørsmengder.

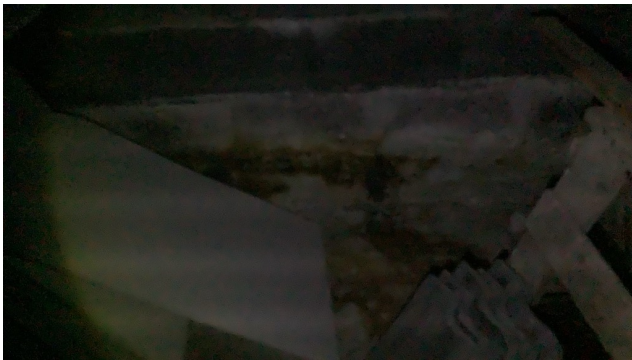
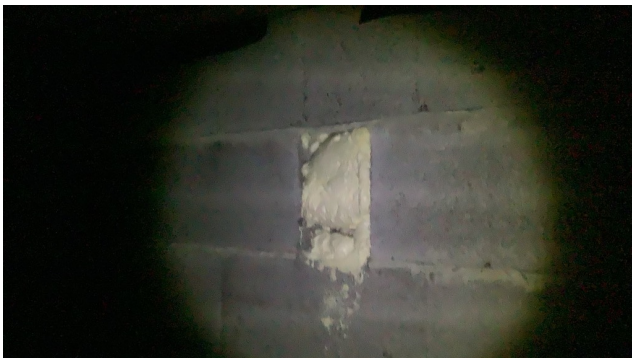
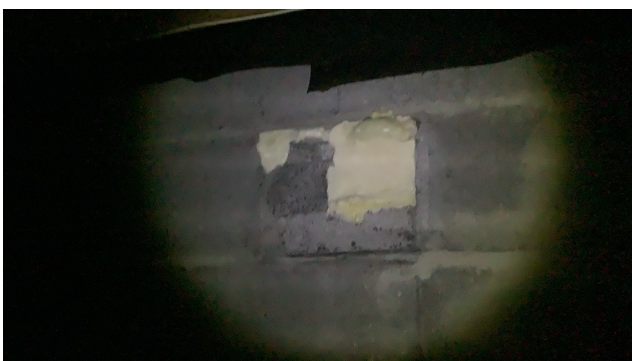
- Det er ikke tilfredsstillende ventilering av krypkjeller.
- Det er stedvis påvist fuktnivå som tilsier at konstruksjonen kan ha fuktskader.
- Det er påvist synlig vann i krypkjeller eller synlige tegn på innsig av vann i krypkjeller.

Det ligger noe vann på grunn, og det er en del fuktmerker i platene til stubbloftet.

- Ytterligere undersøkelser må foretas for å få kartlagt tilstanden og omfanget på eventuelle skader.

Ta jevnlig sjekk, og påse at det er tilstrekkelig med utlufting. Om det blir for mye fukt, bør det settes inn en avfukter. Det bør ikke lagres organiske materialer i kjeller/krypkjeller, da dette kan føre til sopp-skader.

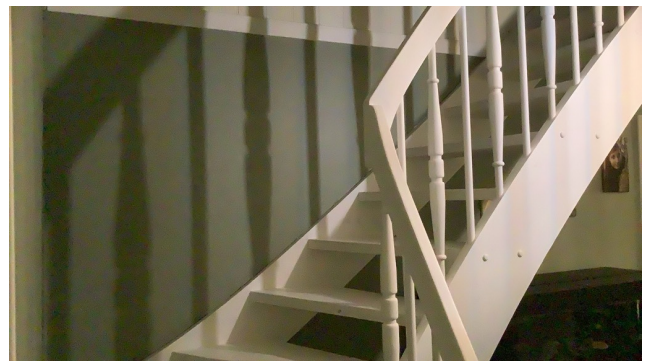
Trappen til kjelleren har en enkel utførelse.

Det anbefales å montere håndløper på vegg. Åpning bør forminskes pga sikkerheten.

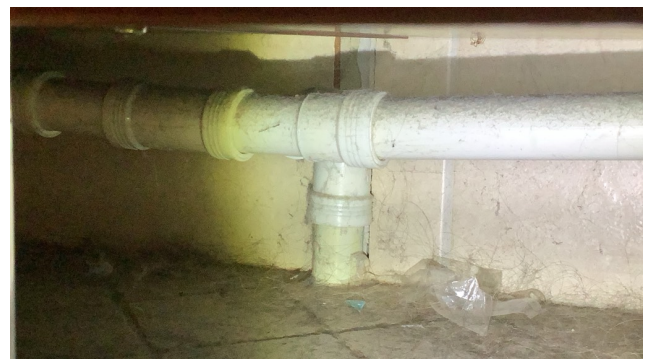
- Det er påvist at flisfuger har riss/sprekker.

Sprekker i fuger ved rørgjennomføring under baderomsinnredningen.  
Mer enn halvparten av normal levetid for fliser er overgått.

Riss/sprekker i fuger kan føre til større vanntrykk og lekkasjer i underliggende konstruksjon.  
Fugene bør byttes.

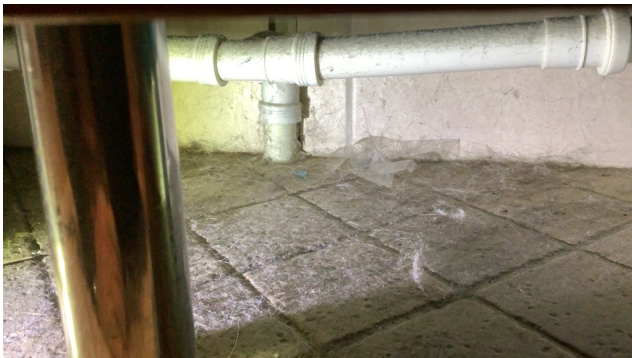
Det er ikke rørmansjett på rørgjennomføring i gulvet.

Feilene bør utbedres.

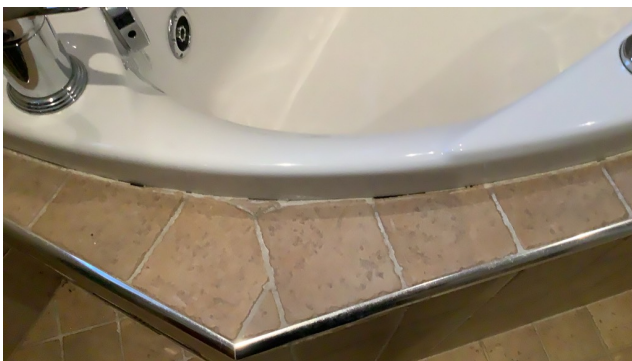
Sprekker i fuge ved badekar.

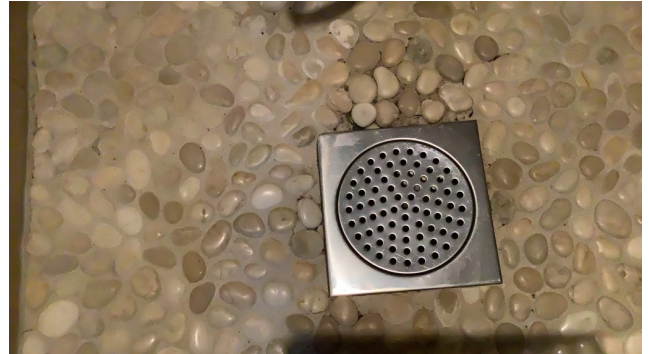
Sprekker i flisfuger i dusjnisen, og spesielt rundt sluket.

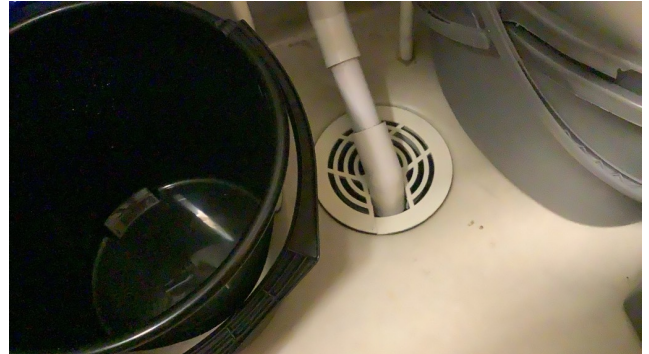
Belegget er klemt i sluket.

Eldre våtrom har som regel en membran som ikke fungerer, og derfor kan det lettere oppstå fuktskader. Eldre membran er ikke like elastisk, og kan sprekke. Det anbefales å renovere rommet for å oppgradere tettesjikt og våtsoner i henhold til dagens krav. Eldre våtrom har ofte membranløsninger som ikke lenger fungerer tilfredsstillende, noe som medfører økt risiko for fuktskader i konstruksjonen. Manglende oppgradering kan føre til plutselige og omfattende skader på grunn av lekkasjer eller vanninntrengning

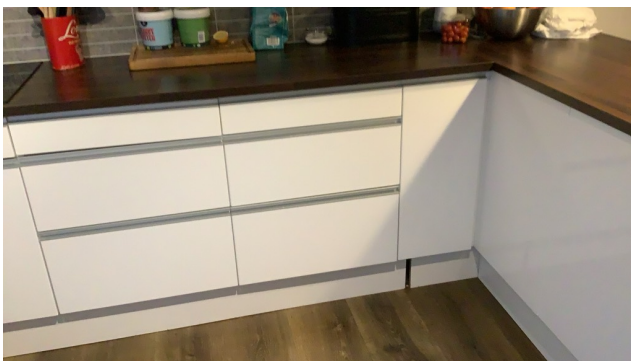
Sokkel som ikke er sammenføyd.

Sokkelen bør utbedres.
