Tilstandsrapport

Enebolig

Traraberget 11, 1605 FREDRIKSTAD

Befaringsdato: 23.05.2025

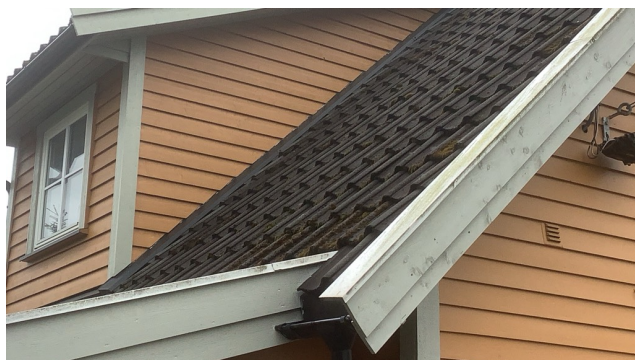
- Tidspunkt for utskiftning av taktekking nærmer seg.
- Tidspunkt for utskiftning av undertak nærmer seg.
- Når taktekking og undertak begynner å bli gamle, øker risikoen for lekkasjer, noe som kan føre til omfattende og kostbare reparasjoner av underliggende konstruksjoner dersom en ikke foretar tiltak på konstruksjonene før dette oppstår.

Slitte overflater kan føre til at taksteinen trekker mer vann. Dette kan føre til fuktskader på undertaket.

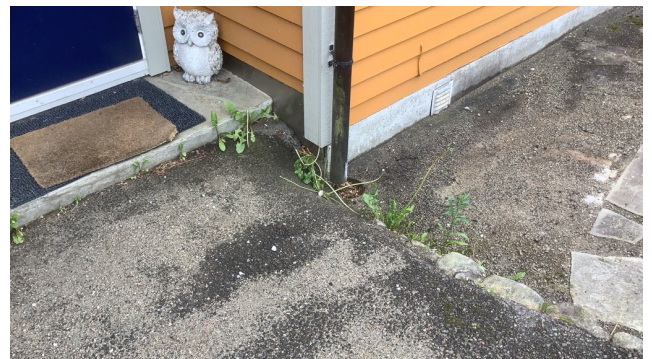
Nedløp og beslag

Det er montert nedløp og takrenner i stål. Det var ikke nedbør på befaringen, og derfor er det vanskelig å se om det kan være lekkasjer i takrenner og nedløpene.

Dette kan føre til større fuktpåkjenning på grunnmuren.

- Det må foretas tiltak for å lukke avviket.
- Overvåk tilstanden jevnlig. For å få tilstandsgrad 0 eller 1 må beslag/renner/nedløp skiftes ut, men tidspunktet for når dette er nødvendig er vanskelig å si noe om.
- Det bør lages system for bortledning av vann fra taknedløp ved grunnmur.

Det anbefales å lede avløpene vekk fra grunnmuren.

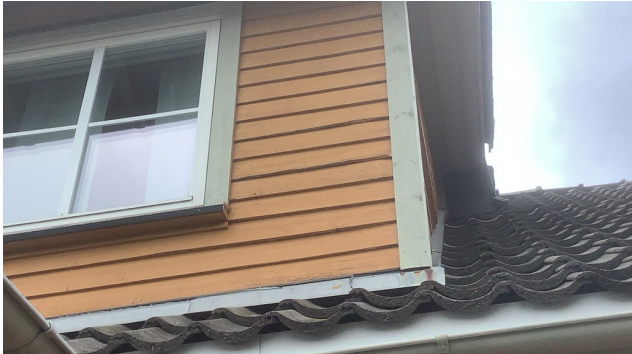
Veggkonstruksjon

- Det er påvist spredte råteskader i bordkledningen.
- Det er ingen eller liten lufting i nedre kant av kledning mot grunnmur.

- Råteskader i bordkledningen kan fortsette å utvikle seg både i tiliggende bordkledning og til bakenforliggende veggkonstruksjon, dersom en ikke foretar tiltak.
- Uten tilstrekkelig lufting bak bordkledningen kan fuktighet som trenger inn bak bordene eller gjennom veggen innenfra ikke tørke opp. Dette skaper ideelle forhold for råtesopp og muggvekst.

Manglende utlufting i kledningen kan føre til at fukt blir stående lenger i kledningen, og kan føre til råteskader. Råteskader i kledningen kan føre til underliggende fuktskader, og bør derfor utbedres.

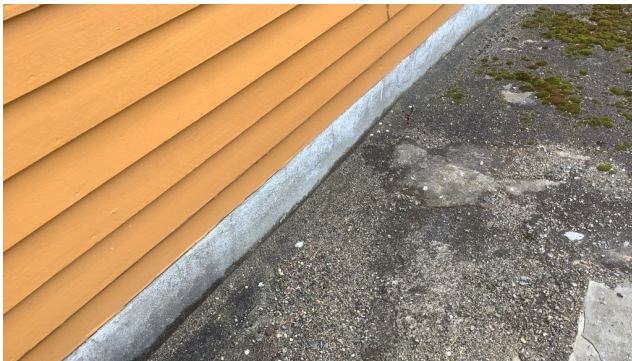
Det er større slitasje på kledningen på arken.

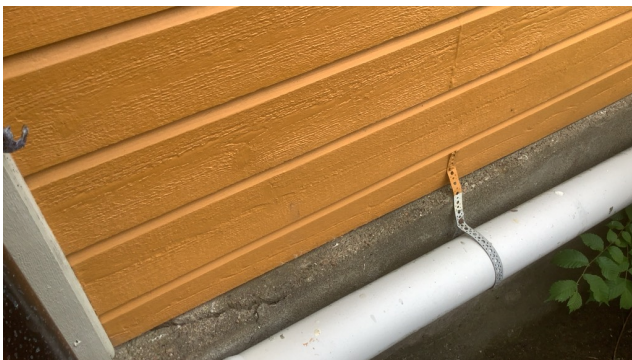
Kledningen ligger tett mot mur.

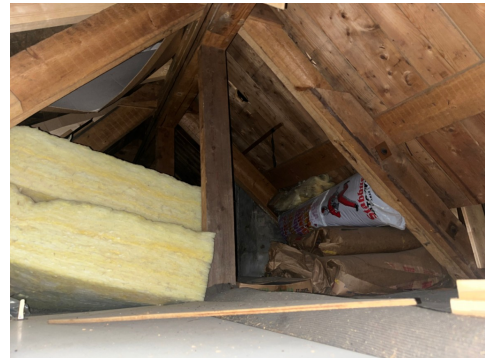
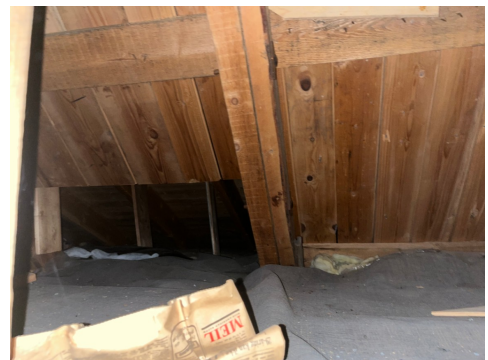
TG 2 Takkonstruksjon/Loft

Dårlig utlufting av loft, kan føre til problemer med fukt.

Eldre takkonstruksjoner er som regel svakere, og det er ingen dokumentasjon på konstruksjonen.

Utluftingen bør utbedres.

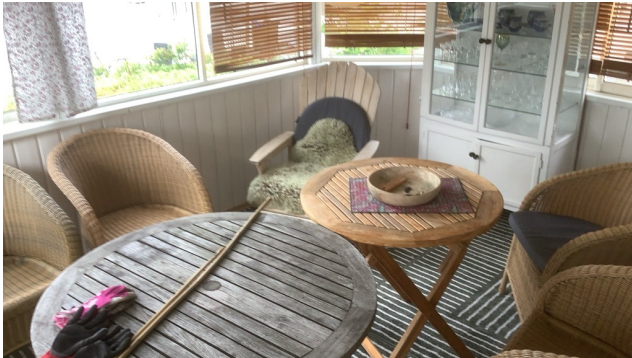
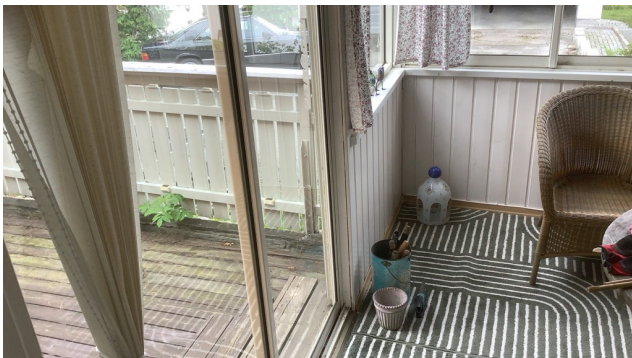
TG 2 Balkonger, terrasser og rom under balkonger

Slitte overflater kan føre til at trevirket trekker mer vann noe som kan føre til fukt- og råteskader.

Det er behov for oppgraderinger.

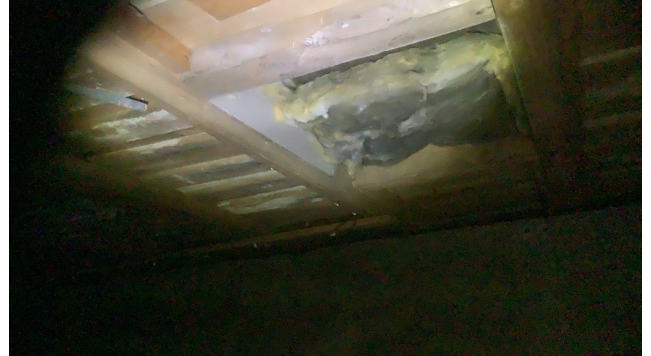
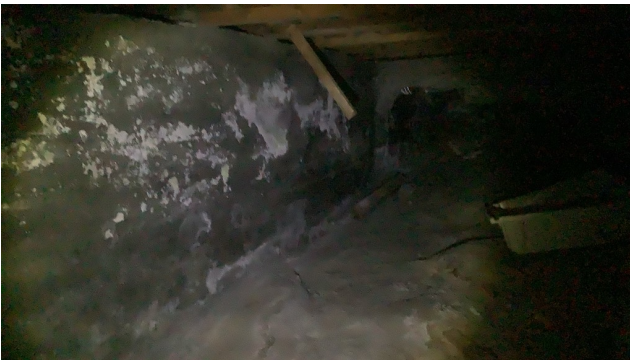
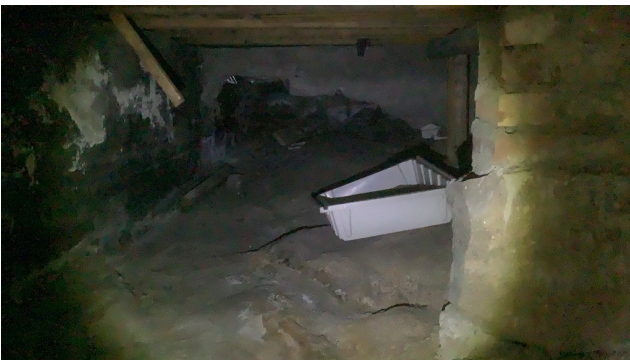
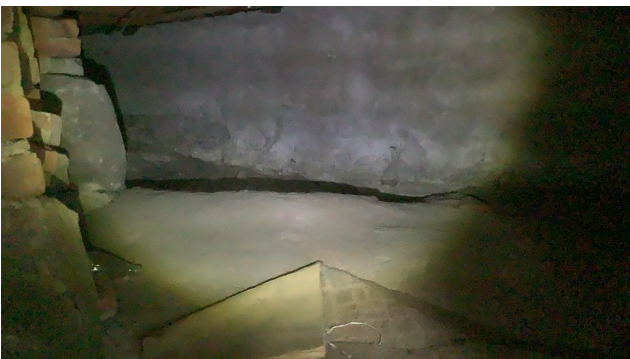
! TG 2 Kryp kjeller

Det er fuktmerker på grunnmuren i krypkjelleren, og det er ikke tilfredsstillende tett enkelte steder i stubbloftet.

- Dersom tiltaket ikke utføres er det fare for videre skadeutvikling.

Det bør sørges for god utlufting og for at eventuelt vann kan renne ut av krypkjelleren.

Manglende plater/panel i stubbloftet bør utbedres, da dette kan føre til at skadedyr kommer inn i konstruksjonen.

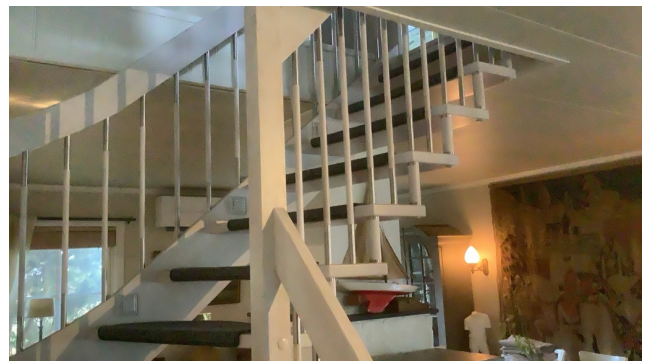
! TG 2 Innvendige trapper

- Åpninger er såpass store at det ut ifra sikkerhetsmessige forhold anbefales å lage mindre åpninger.
- Håndløper bør monteres, men det var ikke krav på byggetidspunktet.

Åpning bør forminskes pga sikkerheten. Det anbefales å montere håndløper på vegg.

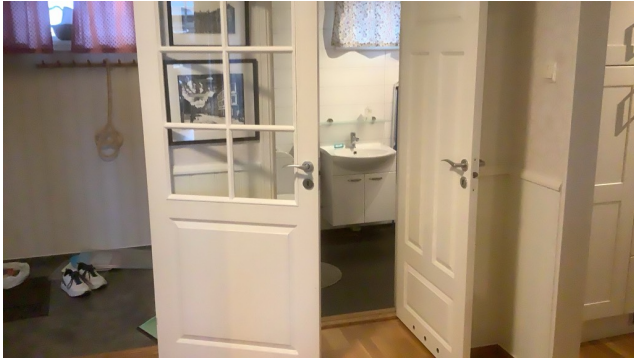
! TG 2 Innvendige dører

- Dersom avvik ikke utbedres er det fare for videre skadeutvikling.

Dørbblad som tar i karmen vil bli raskere slitt.

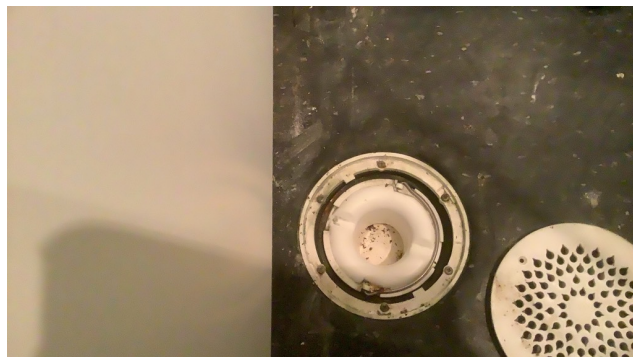
! TG 2 Overflater Gulv

- Det er mulighet for at det kan forekomme vannlekkasje på våtrommet hvor vann ikke vil gå til sluk.
- Det er påvist avvik i fallforhold til sluk i forhold til krav i forskrift på byggetidspunktet.

Lite fall til sluk vil kunne føre til større vannbelastning ved en eventuell lekkasje, da vann blir liggende på gulvet.

Udokumentert membran er en risikofaktor ved utførelsen, og det kan derfor ikke utelukkes at det kan være skjulte feil eller mangler. Det anbefales å fremskaffe dokumentasjon for belegg, veggplater og mansjetter.

- Overvåk tilstanden jevnlig. For å få tilstandsgrad 0 eller 1 må tettesjiktet skiftes ut, men tidspunktet for når dette er nødvendig er vanskelig å si noe om.

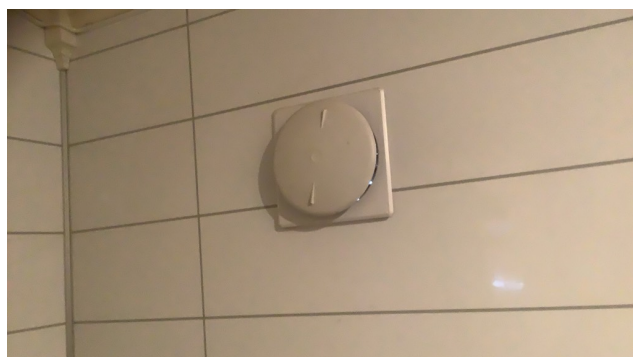
! TG 1 Sanitærutstyr og innredning

Manglende tilluft kan føre til at luft ikke blir byttet ut, og til fuktproblemer.

- Det bør etableres tilfredsstillende tilluft til våtrom f.eks. luftespalte ved dør e.l.
- Elektrisk avtrekksvifte bør monteres for å lukke avviket.

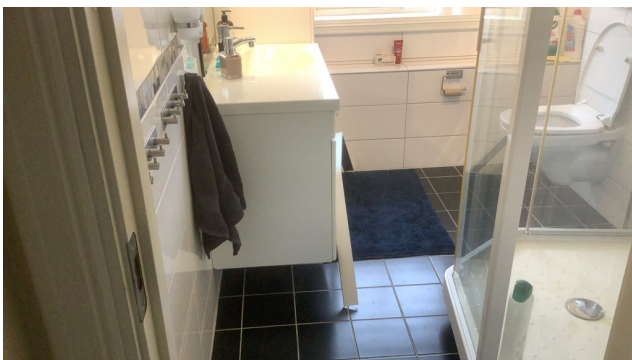
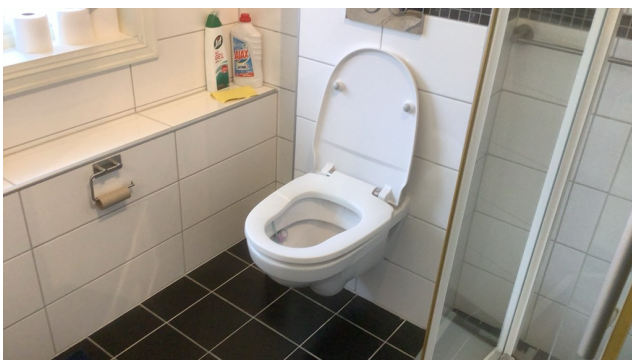
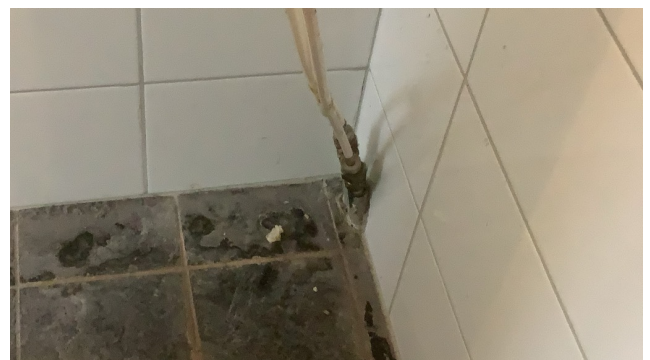
TG 2 Overflater vegger og himling

Dette kan føre til dårligere sikring for fuktinntrengning.
Mansjetter bør monteres.

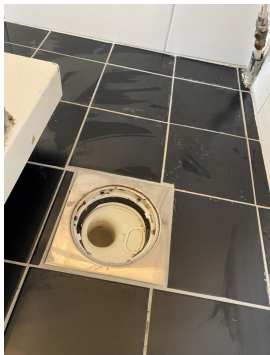
TG 2 Overflater Gulv

- Det er påvist avvik i fallforhold til sluk i forhold til krav i forskrift på byggetidspunktet.

Ved vannlekkasje eller tett sluk kan vann renne inn i tilstøtende rom. Lite fall til sluk vil kunne føre til større vannbelastning ved en eventuell lekkasje, da vann blir liggende på gulvet.

Udokumentert membran er en risikofaktor ved utførelsen, og det kan derfor ikke utelukkes at det kan være skjulte feil eller mangler. Om mulig fremskaffe dokumentasjon på membran.

- Det må innhentes dokumentasjon. Manglende membran/tettesjikt medfører risiko for lekkasjer og fukt i konstruksjonen.
- Tilgang til sluk må bedres både for inspeksjon og rengjøring.

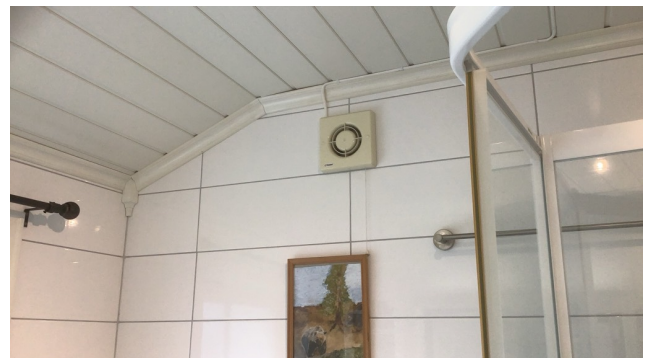
! TG 2 Sanitærutstyr og innredning

- Det er ikke påvist tilfredsstillende løsning for å synliggjøre lekkasje fra innebygget systerne.

- Uten dreneringsløsning/lekkasjesikring kan lekkasjer pågå over lang tid uten å bli oppdaget. Dette kan føre til omfattende fuktskader i omkringliggende byggematerialer.

Manglende avrenning kan føre til at en eventuell vannlekkasje ikke blir oppdaget, og gir skader i konstruksjonen. Det bør lages hull for avrenning fra innebygde systerne.

- Over tid kan manglende tilluftsventilering resultere i mugg- og soppdannelse, spesielt på steder som ikke får god nok luftgjennomstrømning.

Manglende tilluft fører til dårlig utskifting av luften i rommet. Luftespalte bør monteres.

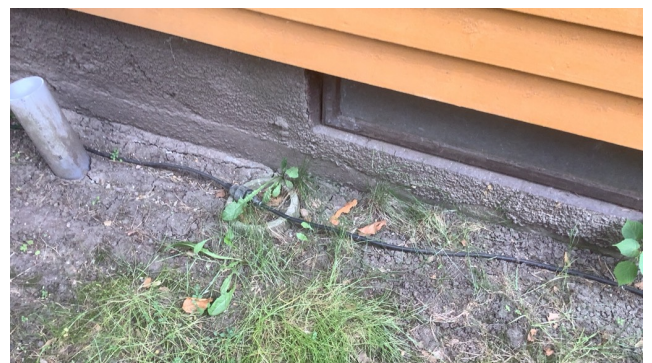
! TG 3 Fuktsikring og drenering

- Det mangler, eller på grunn av alder er det sannsynlig at det mangler, utvendig fuktsikring av grunnmuren ved kjeller/underetasje.
- Mer enn halvparten av forventet levetid på drenering er overskredet.
- Dreneringen er utilstrekkelig og har idag begrenset effekt.

Det er fuktmerker på ringmuren, og dette tyder å sviaktende drenering.

Det er større mulighet for vanninntrengning i eldre drenering, og påfølgende fuktskader i byggets konstruksjon.

Det bør gjøres tiltak for dreneringen.

Kostnadsestimat: 50 000 - 100 000

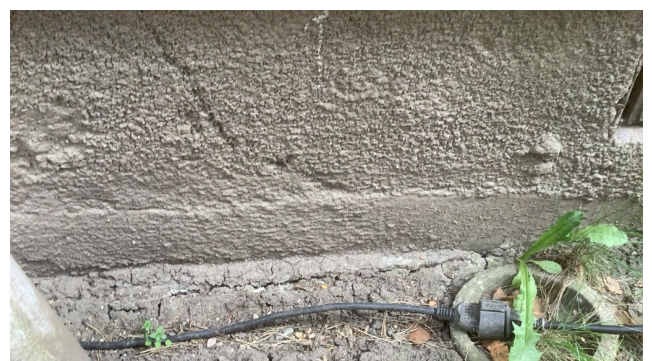
! TG 2 Grunnmur og fundamenter

- Ytterligere undersøkelser må foretas for å få kartlagt tilstanden og omfanget på eventuelle skader.

Det anbefales å foreta ytterligere undersøkelser, og utbedringer på dreneringen. Fukt i konstruksjonen kan føre til råteskader.

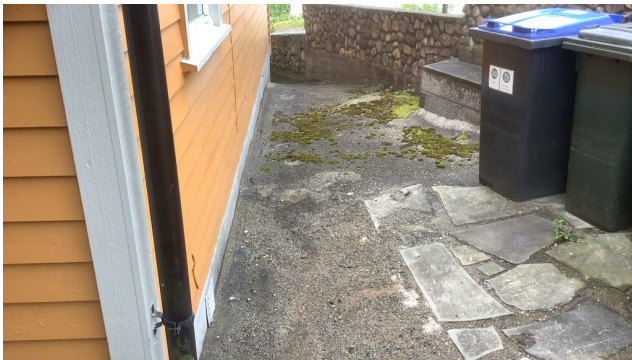
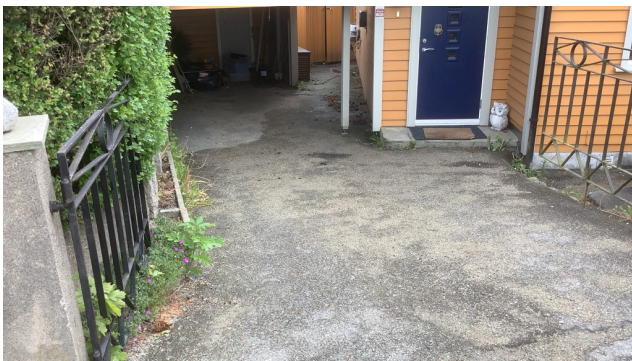
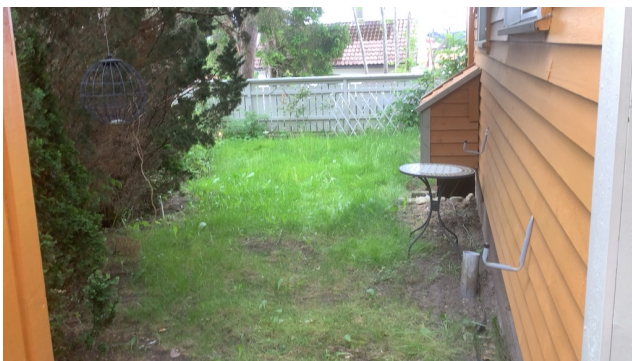
! TG 3 Terrengforhold

Det fall inn mot bygningen, og det er observert fuktmerker på grunnmuren i krypkjelleren.

Fall mot bygning kan føre til større press på dreisløsningen. Det er observert fuktmerker på ringmuren i krypkjelleren, noe som tyder på fuktinntrengning.

Eldre avløpsrør kan tettes innvendig, og forårsake dårlig avrenning. Pga alder anbefales det rørinspeksjon.

- Avløpsanlegget må sjekkes.
