# Tilstandsrapport

Tomannsbolig

Sletteveien 26A, 1617 FREDRIKSTAD

Rapportdato: 05.03.2025

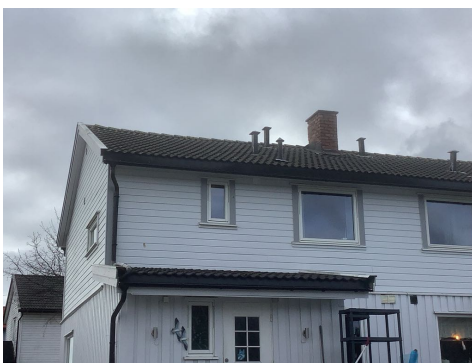
Slitte overflater kan føre til at taksteinen trekker mer vann. Dette kan føre til fuktskader på undertaket.

- Overvåk tilstanden jevnlig. For å få tilstandsgrad 0 eller 1 må tekingen skiftes ut, men tidspunktet for når dette er nødvendig er vanskelig å si noe om.

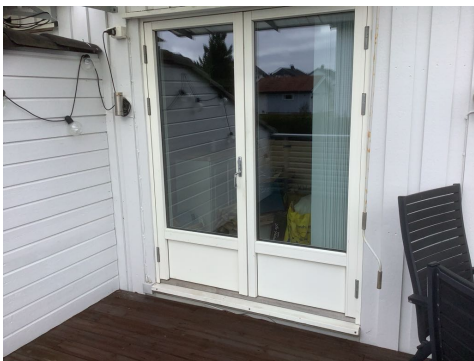
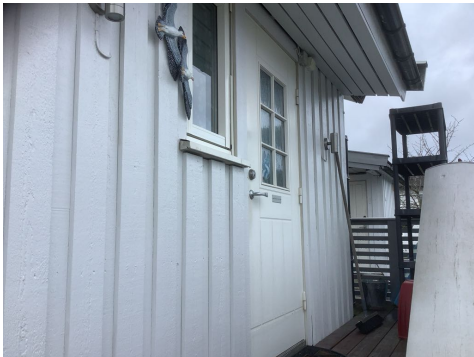
- Karmene i dører er værslitte utvendig og det er sprekker i trevirket.
- Ytterdøren har noe mer værslitasje.

Det er noe overflate slitasje på ytterdøren.

- Det må påregnes noe vedlikehold og at enkelte dører må skiftes ut.
- Slitte overflater kan føre til oppsug av vann, og råteskader.

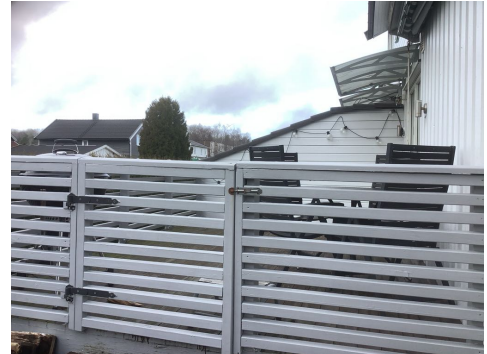
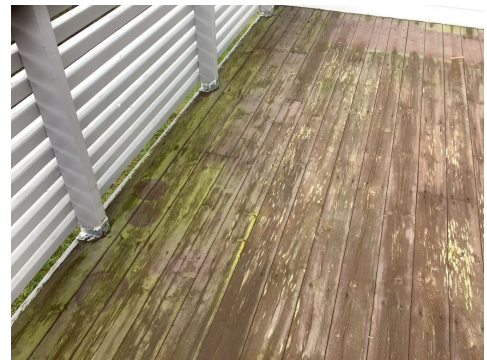
## ! TG 2 Balkonger, terrasser og rom under balkonger

- Det er avvik:
- Det er noe mose på gulvet, samt slitte overflater.

- Tiltak:
- Slitte overflater kan føre til at trevirket trekker mer vann noe som kan føre til fukt- og råteskader.

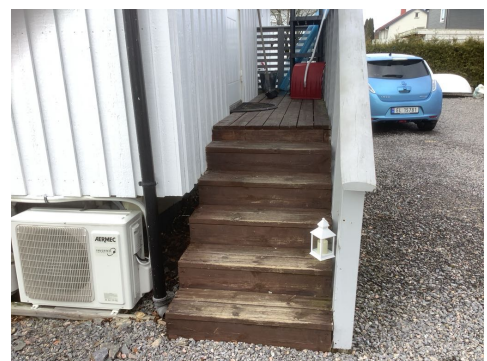
## ! TG 2 Utvendige trapper

- Det er påvist andre avvik:
- Det er for store åpninger mellom liggende spiler.

- Andre tiltak:
- Pga sikkerheten bør rekkverket utbedres.

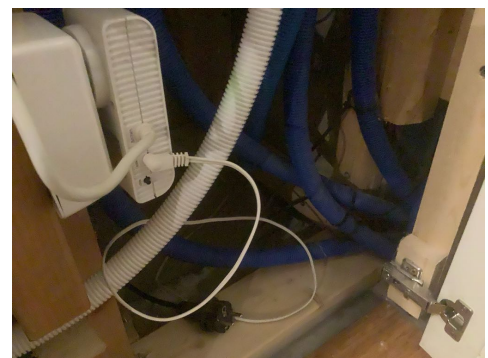
Utforede vegger anses som en risikokonstruksjon for fukt.

Man ser murveggen bak utfordringen i et skap imkjelleren.

Det anbefales å foreta fuktsjekk med jevne mellomrom, og spesielt etter større nedbørsmengder.

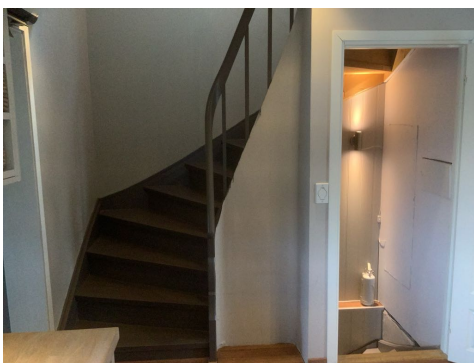
## TG 2 Innvendige trapper

- Håndløper bør monteres, men det var ikke krav på byggetidspunktet.
- Åpninger er såpass store at det ut ifra sikkerhetsmessige forhold anbefales å lage mindre åpninger.

Det anbefales å montere rekkverk pga sikkerheten, samt forminske åpningene.

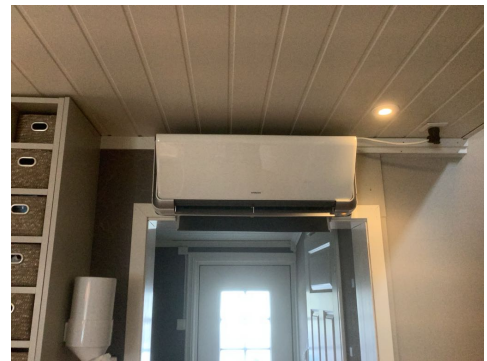
Varmepumpe i 1. etg.

Pga alder, kan det ikke utelukkes at det kan oppstå defekter på den eldste varmepumpen.

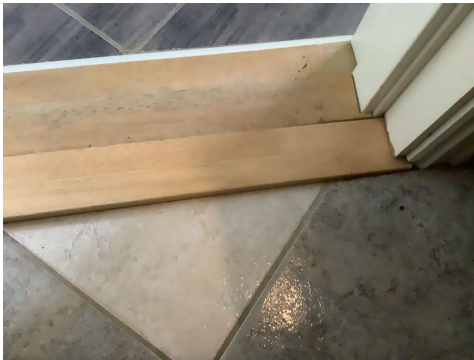
- Det er mulighet for at det kan forekomme vannlekkasje på våtrommet hvor vann ikke vil gå til sluk.
- Det er påvist at flisfuger har riss/sprekker.
- Det er påvist at høydeforskjell fra topp slukrist til gulv/synlig topp membran ved dørterskel er mindre enn 25 mm.
- Det er påvist avvik i fallforhold til sluk i forhold til krav i forskrift på byggetidspunktet.
- Målinger viser at det ikke er fall til sluk (motfall).

Sprekker mot terskel.

- Det bør etableres avrenning inn til sluk for hele våtrommet.
- Slike riss/sprekker kan indikere bakenforliggende fuktskader, og konstruksjonen bør observeres jevnlig for å vurdere utvikling.
- Fuger bør skiftes ut.
- Det må lages avrenningsmulighet inn til dusj/sluk.

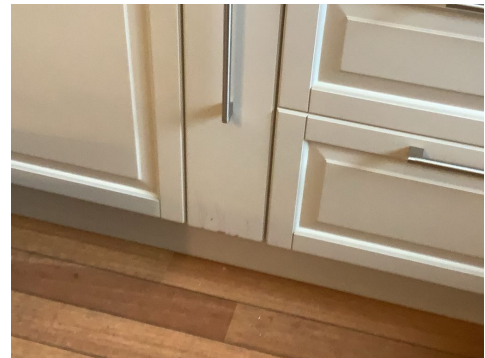
Mindre overflateslitasje på skapdør.

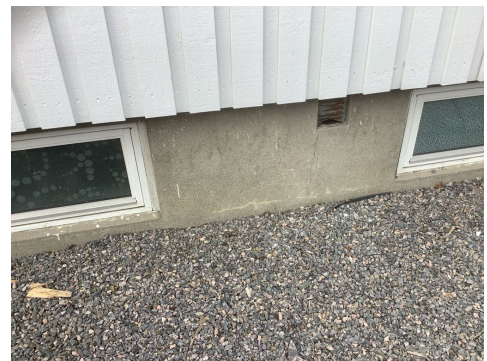
### TG 2 Grunnmur og fundamenter

Grunnmuren er ikke sjekket under terreng, men det er utforede vegger i kjelleren som anses som en risikokonstruksjon.

Sprekker i muren kan tyde på mindre setninger.  
Det anbefales å foreta målinger for å se om bygget er stabilt.  
Det anbefales å foreta ytterligere undersøkelser, og vurdere tiltak på dreneringen.
