# Tilstandsrapport

📍 Sandesundsveien 14D, 1724 SARPSBORG

# gnr. 1, bnr. 639

Befaringsdato: 24.08.2023

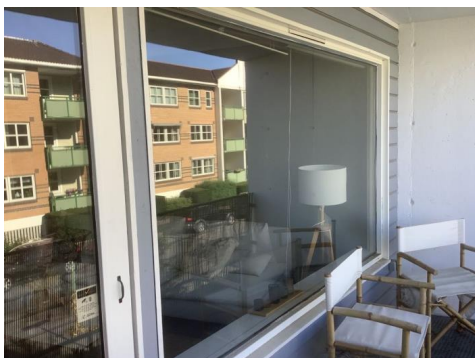
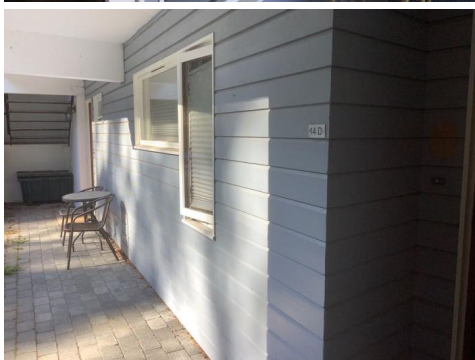
### Veggkonstruksjon

Ytterveggene har liggende dobbelfalset kledning.  
Antatt stedeverkstruksjon med isolasjon.  
Antatt betongkonstruksjon i leilighetsskilleveggene. Ikke vurdert.  
Kledningen er generelt godt vedlikeholdt.

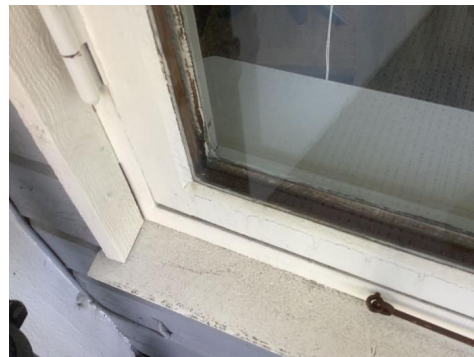
### Vinduer

Vinduene har malte trerammer og to-lags glass.  
Avhengig av lys- og solforhold kan punktering i glass være vanskelig å se, og derfor kan det være tilfelle at glass er punktert uten at det er oppgitt i denne rapporten.  
Det blir kun gjort kontroll på enkelte vinduer, avvik på årstall kan forekomme.

- Karmene i vinduer er slitte og det er sprekker i trevirket.

- Det må påregnes noe vedlikehold og at enkelte vinduer må skiftes ut.
- Vinduene har en eldre årgang, og er generelt slitte.

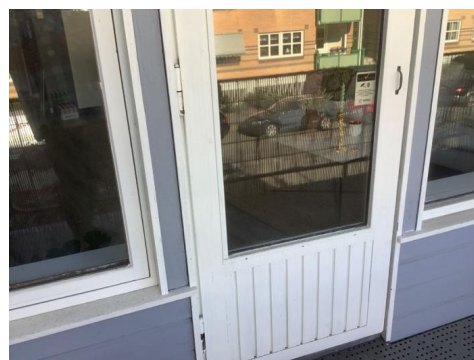
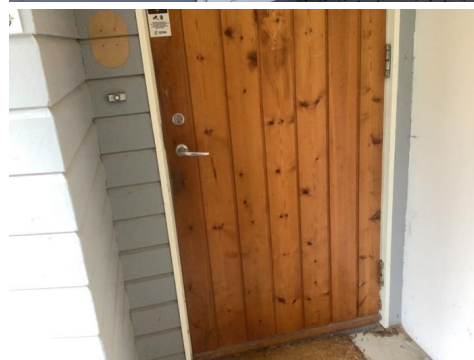
### Dører

Lakkert ytterdør fra antatt byggeår.  
Eldre balkongdør fra antatt byggeår med tolags glass.

- Karmene i dører er værslitte utvendig og det er sprekker i trevirket.
- Dørene har bruksslitasje.

- Det må påregnes noe vedlikehold og at enkelte dører må skiftes ut.

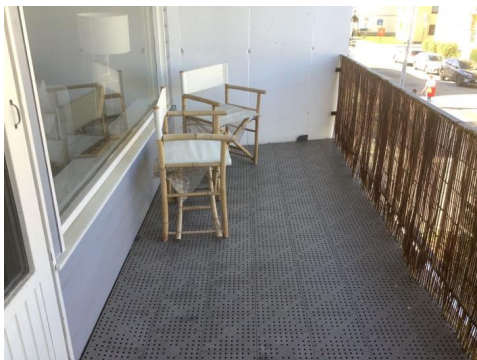
## Balkonger, terrasser og rom under balkonger

Balkongen har betonggulv med løse plastfliser ovenpå.  
Det er montert rekkverk i stål.  
Utgang fra stue.  
Rekkverket har åpninger over 10 cm men det er festet netting av bambus på innsiden.

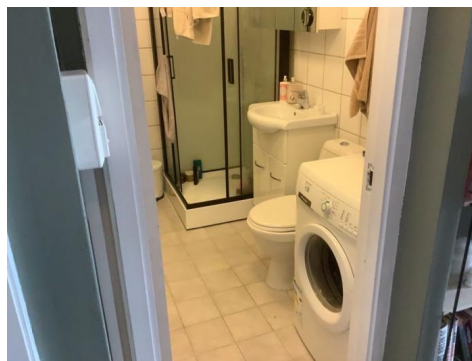
Det er fliser på veggene og gulvet, samt gulvvarme.

Badet har baderomsinnredning, gulvklosett, dusjkabinett fra 2019 og naturlig avtrekk.

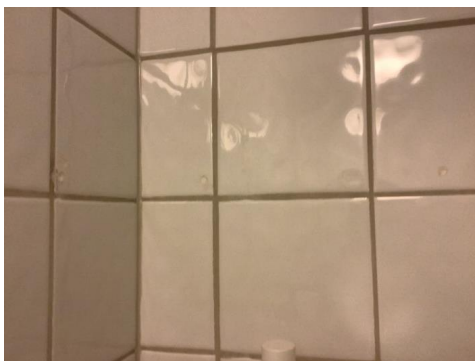
## Overflater vegger og himling

Fliser bak innredninger er ikke sjekket.  
Det er noen hull i flisene som er fuget igjen.

Noen fliser har hull som er fuget igjen.

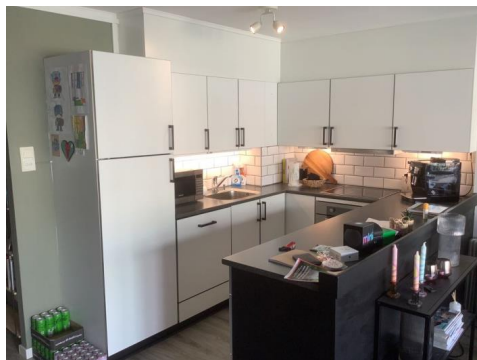
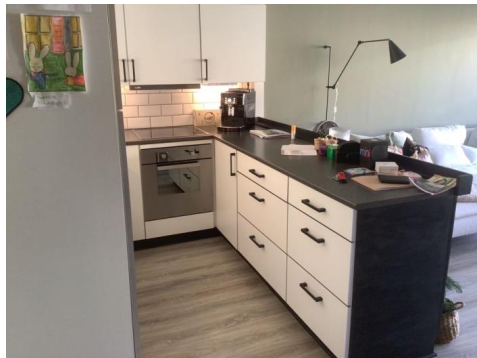
### 1. ETASJE > STUE/KJØKKEN

Det er fliser på veggene mellom over- og underskapene.

Det er åpen planløsning til stuen.

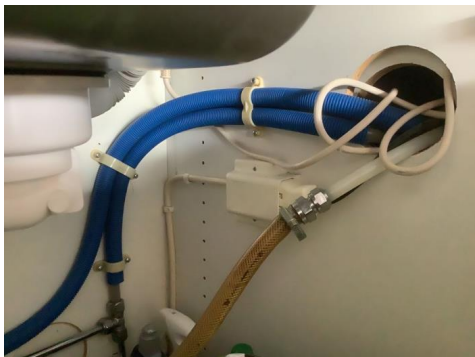
Varmtvannstanken er plassert i benkeskapet på kjøkkeninnredningen.

- Det bør etableres tilfredsstillende avrenning eller lekkasjesikring ved varmtvannstank.

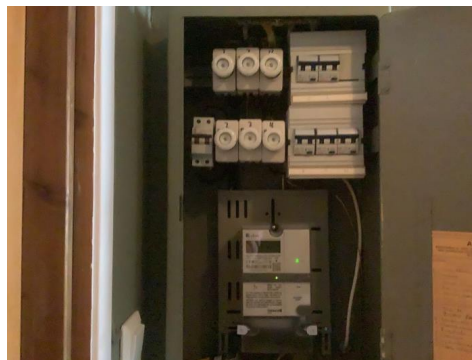
**Undertegnede er ikke fagmann på elanlegg, og derfor anbefales det gjennomgang av fagmann på hele elanlegget.**

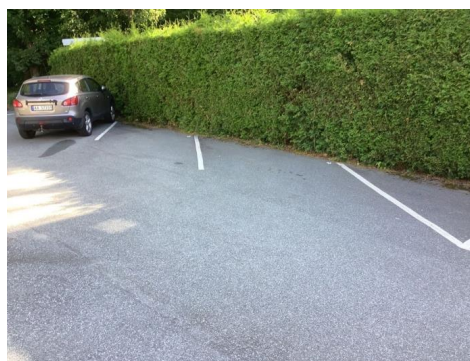
### Terrengforhold

Det er asfaltert parkeringsplass og noe belegningsstein ved inngangspartiet.

Tomten er felles for borettslaget.
