# Tilstandsrapport

Boligbygg med flere boenheter

Dalveien 114 B, 1718 GREÅKER

Befaringsdato: 05.03.2026

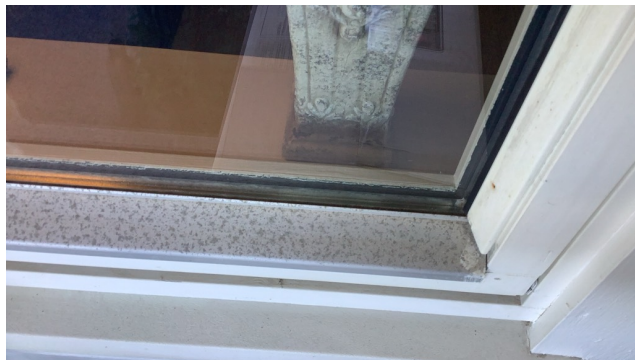
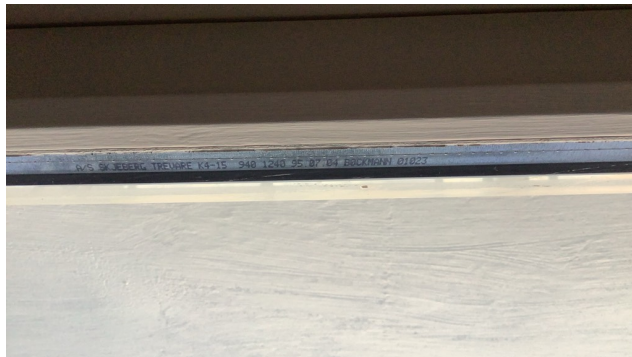
- Karmene i vinduer er slitte og det er sprekker i treverket.

Tilstandsgrad 2 settes med hensyn til punktvis skader på overflatebehandlingen som medfører mindre reparasjoner og vedlikehold i henhold til NS 3600.

Vinduer bør kontrolleres jevnlig, og nødvendig overflatebehandling bør utføres for å forlenge levetiden og redusere risiko for råte, varmetap og funksjonssvikt. Konsekvensen av manglende vedlikehold er økt risiko for skader på vinduene, redusert isolasjonsevne og potensielt høyere kostnader ved utskifting.

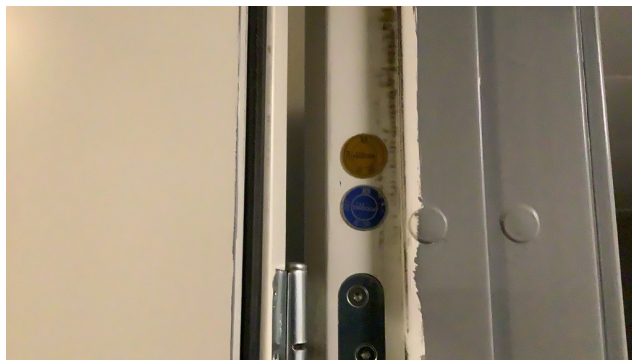
### ! TG 2 Dører

- Det er avvik:

Tilstandsgrad 2 settes med hensyn til punktvis skader på overflatebehandlingen som medfører mindre reparasjoner og vedlikehold i henhold til NS 3600.

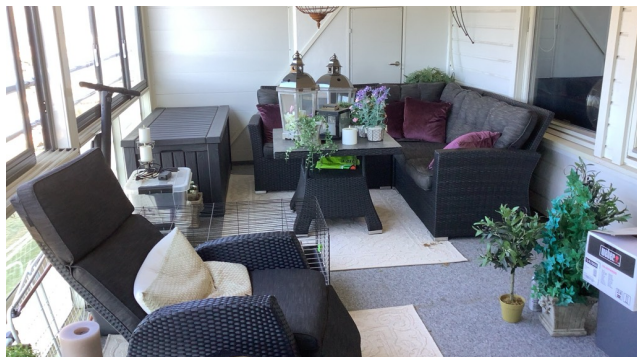
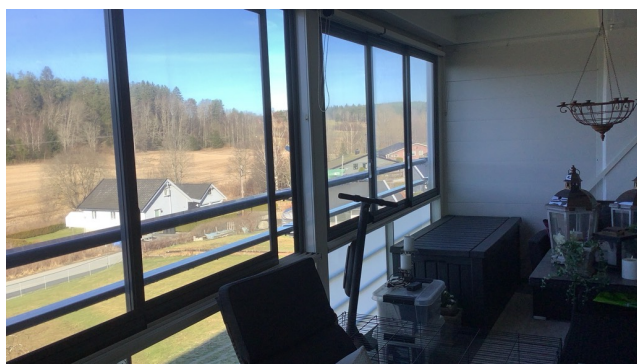
### TG 2 Overflater

Noen av overflatene har behov for overflatebehandling, og noen må eventuelt byttes ut for å opprettholde funksjon og estetikk. Dersom tiltak ikke utføres, kan videre slitasje føre til redusert beskyttelse mot fukt og økt behov for mer omfattende utbedringer på sikt.

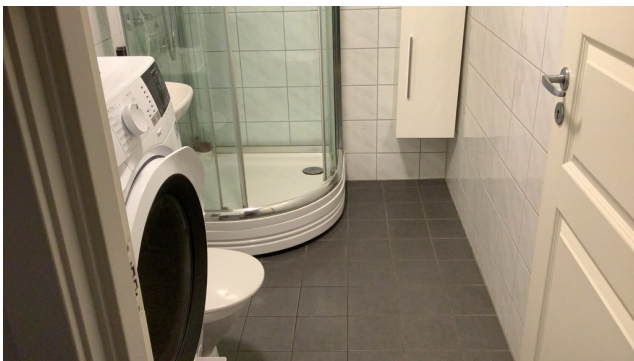
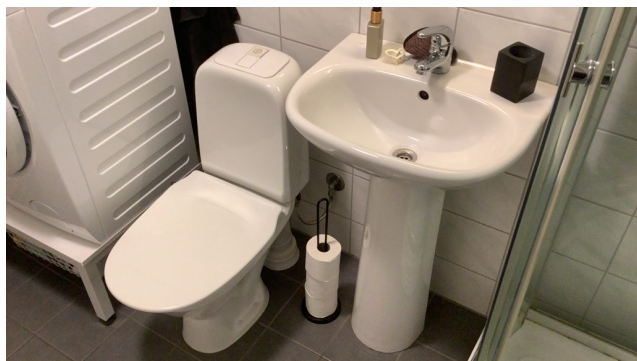
- Det er påvist avvik i fallforhold til sluk i forhold til krav i forskrift på byggetidspunktet.

Vær oppmerksom ved bruk. For å få tilstandsgrad 0 eller 1 må gulvet bygges om, for å få riktig fall/høydeforskjell til sluk. Det vil imidlertid sjelden være økonomisk rasjonelt som et enkeltstående tiltak. Ved en eventuell renovering, påse at våtrommet bygges med riktig fall til sluk. Lite fall til sluk vil kunne føre til vannbelastning ved en eventuell lekkasje, da vann blir liggende på gulvet.

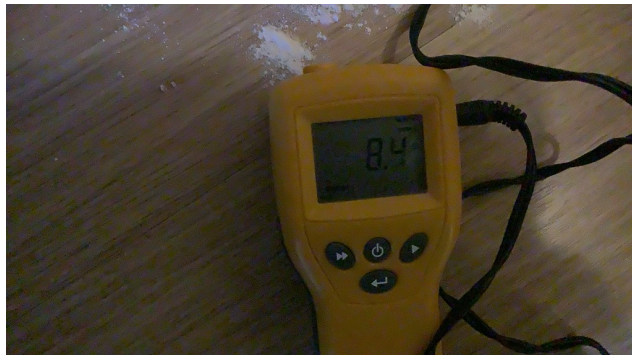
Bruk denne: Det ble boret 73 mm hull i vegg over svill, og ikke målt unormale fuktverdier i vegg.  
Det er kun foretatt en stikk-kontroll på hulltakingen, og det kan ikke garanteres at det kan være fukt andre steder.

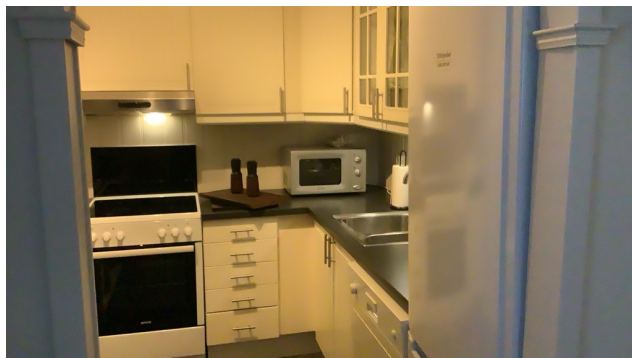
- Det er påvist skader på overflater/kjøkkeninnredning utover normal slitasjegrad.

Manglende komfyrvakt kan føre til større brannfare. Manglende waterguard kan føre til at vann ikke blir stoppet ved en eventuell vannlekkasje under kjøkkeninnredningen. Dette kan igjen føre til større vannskader.

Innredningen fungerer, men er utdatert i hht dagens funksjonalitet.  
Det anbefales å oppgradere innredningen.
